30 - Elektrische laagspanningsinstallatie (Boek 1)

CD05880 - MAR Construct / LOV_V2_NL_000400 / A / WO05143
/ Autre/Anders / Ston3S / Leopold Luypaertstraat 88
Grimbergen 1850 Belgium

0.1 Eindbeoordeling van de installatie

Fotovoltaïsche installatie \leq 10
kVA (§ 7.112 Boek 1)

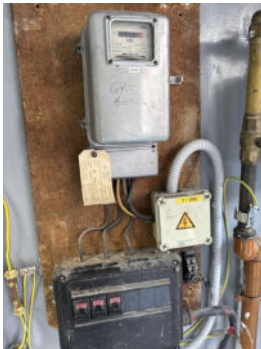
Photo 1

Distributienetwerkbeheerder (DNB)

FLUVIUS

Merk

Contigea

Serienummer

5377145

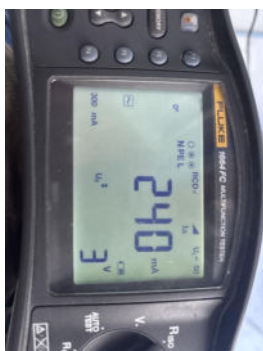
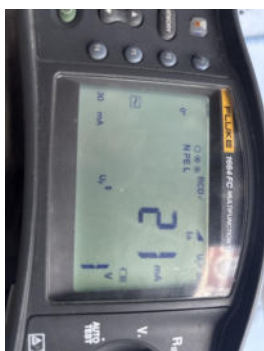
Photo 2

2.1 Differentieelstroombeschermingsinrichtingen

Stroominjectie triggering

OK

Getriggerd door testknop

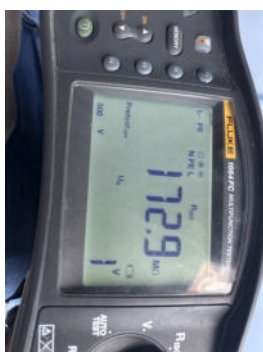
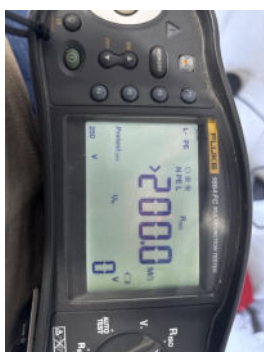
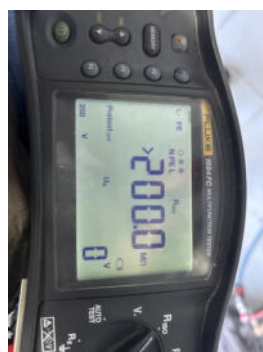
Photo 4

Algemene isolatie gemeten ($M\Omega$)

200/200/200

Aanwezigheid van stroombanen met een isolatieweerstand van $< 0,5 M\Omega$

Nee

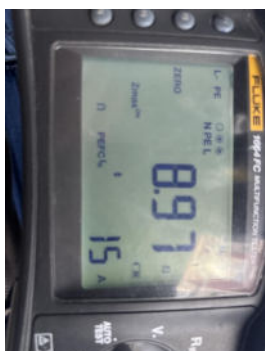
Photo 7

Er werd een vereenvoudigde aardingsweerstandsmeting uitgevoerd.

Spreidingsweerstand

$R_e \leq 30 \Omega$

→ **Meting (Ω)** 8.97

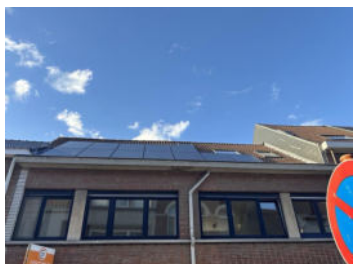
Photo 8

Aantal 12

Nominaal vermogen van de panelen [Wc] 445

Totaal geïnstalleerd vermogen [Wc] 5340

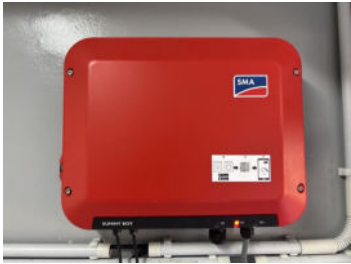
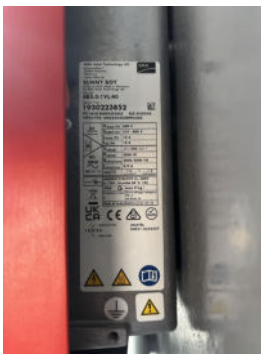
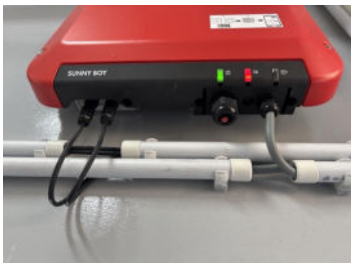
Photo 9

→ Omvormer nr. 1

Merk

SMA

Type SB2.0-1VL-40

Maximaal AC-vermogen van de omvormer [kVA] 2

Serienummer 193223852

Maximale toelaatbare spanning per string OK

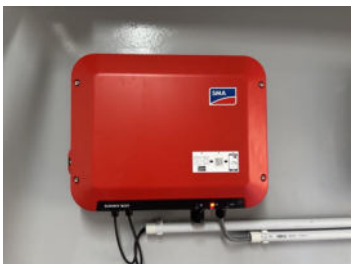
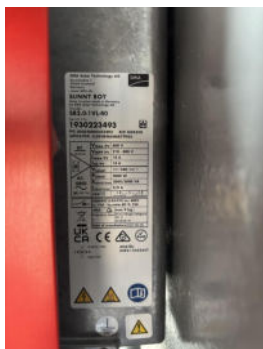
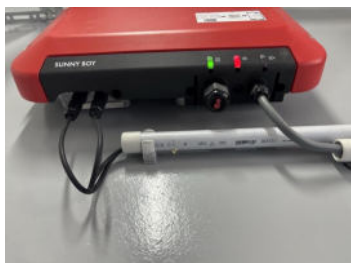
Photo 12

→ Omvormer nr. 2

Merk SMA

Type SB2.0-1VL-40

1930223852

Maximale toelaatbare spanning per string

OK

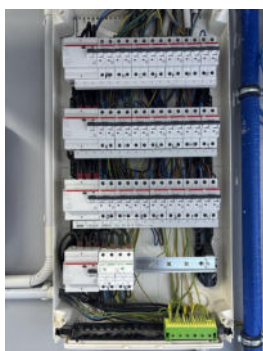
Photo 15

→ BORD 1

Identificatie	ALSB
Verplichte markeringen	OK
Markering van de stroombanen	OK
Bescherming tegen rechtstreekse aanraking	OK
Bescherming tegen onrechtstreekse aanraking	OK
Bescherming tegen overbelasting en kortsluiting	OK
Beoordeling van de uitvoering	OK
4.2 Algemene uitvoering	
Hoofdequipotentiale verbinding en bijkomende equipotiale verbindingen	OK
Uitvoering van externe componenten op verdeelborden	OK
5. DOCUMENTEN EN ILLUSTRATIES	
5.1 Algemene documentatie	
Eendraadschema / Meerdraadsschema Grimbergem Complet.pdf	Aanwezig
Situatieplan Grimbergem Complet.pdf	Aanwezig
6. REGELGEVINGSKADER	
Referentie	Huishoudelijk - Controlebezoek § 6.5 / 4.2.4.3 / Afwijkingen § 8.2.2 (tussen 01/10/1981 en 01/06/2020 oud AREI)
