# Asbestinventarisatetest

Zandstraat 39, 3630 Maasmechelen

Attestnummer : 20230717-000375.000

Uitgegeven op : 17.07.2023

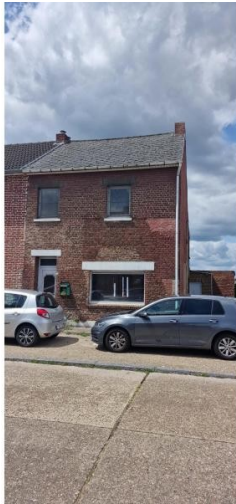
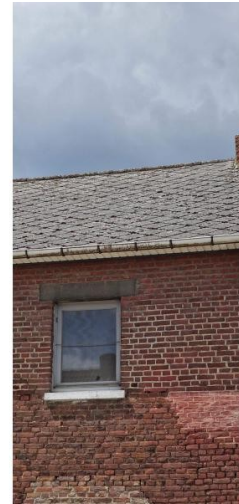
Overzichtsfoto

Detailfoto

| Eindbeoordeling materiaalrisico | Laag materiaalrisico en/of verlaagde kans op vezelvrijgave |

| Asbestsoort (vezeltype) | Crocidoliet aanwezig |
| Toestand van het materiaal | Licht beschadigd, licht verweerd. Intact materiaal type Pical – asbestboard of categorie III 'gebondenheid' |

| Beschrijving | Leien dak |
| Asbestmateriaal | Dak- en gevelbekleding - Lei, shingle |
| Hoeveelheid (oppervlakte - aantal) | • 20,00 m <sup>2</sup> - 1 stuk |

Het asbestmateriaal valt onder de mijlpaal van 2034.

Verwijderen

- Zorg voor een veilig beheer. Vermijd het beschadigen van het asbestmateriaal. Controleer de toestand jaarlijks op wijzigingen.

- Eenvoudige handelingen: mag via doe-het-zelf of door werknemer(s) met opleidingsattest eenvoudige handelingen  
Hechtgebonden asbest zonder wijziging toestand

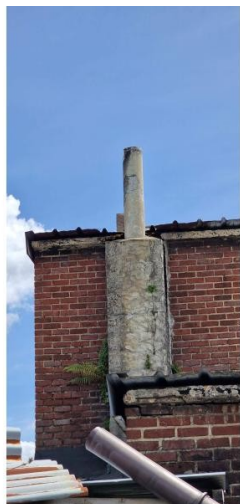
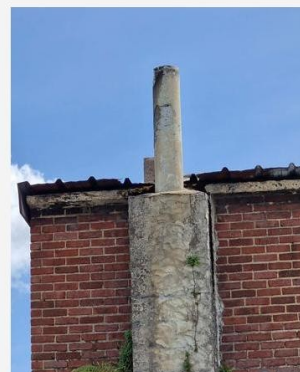
Overzichtsfoto

Detailfoto

| Eindbeoordeling materiaalrisico | Laag materiaalrisico en/of verlaagde kans op vezelvrijgave |

| Asbestsoort (vezeltype) | Crocidoliet aanwezig |
| Toestand van het materiaal | Licht beschadigd, licht verweerd. Intact materiaal type Pical – asbestboard of categorie III 'gebondenheid' |

| Beschrijving | Cement buis |
| Asbestmateriaal | Buis, koker, leiding, pijp, doorvoer |
| Hoeveelheid (lengte - omtrek - dikte - aantal) | <ul style="list-style-type: none"><li>• 0,50 m - 10,00 cm - 1,00 cm - 1 stuk</li></ul> |

Het asbestmateriaal valt onder de mijlpaal van 2040.

Zorgvuldig beheren

- Zorg voor een veilig beheer. Vermijd het beschadigen van het asbestmateriaal. Controleer de toestand jaarlijks op wijzigingen.

- Eenvoudige handelingen: mag via doe-het-zelf of door werknemer(s) met opleidingsattest eenvoudige handelingen  
Hechtgebonden asbest zonder wijziging toestand
