VERSLAG NR

GEN/15/61271569/00/NL/000

## Elektrische installaties op laagspanning en op zeer lage spanning (Boek 1 - KB 8/09/2019) - Algemene Directie Energie

Hundelgemsesteenweg 1218 - 9820 Merelbeke

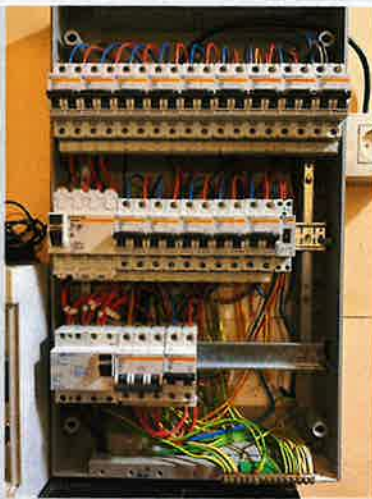
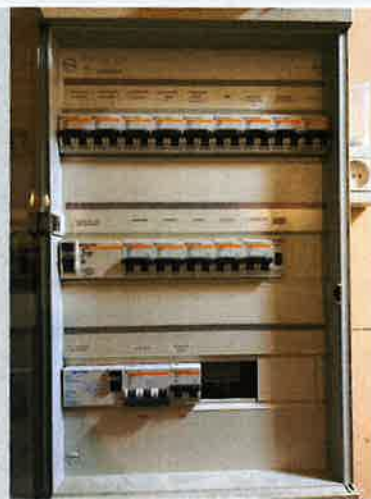
### ALSB

Plaats	Berging
Aantal differentieelstroominrichting en	2
Aantal stroombanen	16

- Een verzegelbare algemene differentieelschakelaar dient geplaatst te worden aan het begin van de installatie (B1: 4.2.4.3.).

- Het stopcontact naast het bord is zonder aardingspen en mag niet in combinatie op een circuit aangesloten worden waar deze wel voorzien zijn van aardingspennen. Verder dient de bekabeling 2,5mm te zijn en indien soepele VOB voorzien te worden van kabelschoentjes ; Stopcontact en bekabeling

- Gebruik materiaal met een beschermingsgraad die minstens IPXX-B is (B1: 4.2.2.3.; 4.2.2.4.; 5.1.4.; B2: 4.2.2.2.; 4.2.2.3. 5.1;4.; B3: 4.2.2.2.; 4.2.2.3.; 5.1.4.).
- De aansluiting van de differentieelschakelaar herzien, testknop werkt niet (B1: 5.3.5.3.; B3: 5.3.5.3.). Testknop 30mA werkt niet
- De differentieelstroominrichting biedt niet meer de noodzakelijke veiligheids garanties (B1: 1.4.2.1.; B3: 1.4.2.1.). Spanning aanwezig op aarding
- Gebruik materiaal met een beschermingsgraad die minstens IPXX-D is (B1: 5.1.4.; 4.2.2.3.; B2: 5.1.4.; 4.2.2.2. B3: 5.1.4.; 4.2.2.2.).

- De niet-gebruikte leidingen verwijderen of aan de uiteinden isoleren.

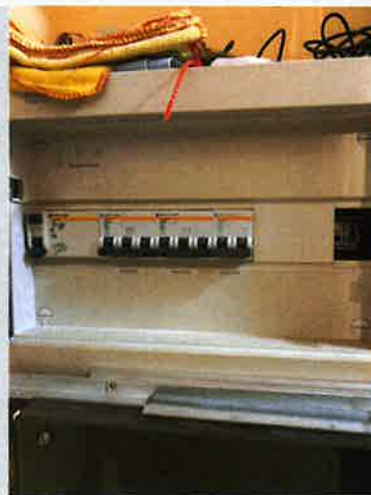
### ALSB excl nacht

Plaats	Berging
Aantal differentieelstroominrichting en	1
Aantal stroombanen	3

- Gebruik materiaal met een beschermingsgraad die minstens IPXX-B is (B1: 4.2.2.3.; 4.2.2.4.; 5.1.4.; B2: 4.2.2.2.; 4.2.2.3. 5.1;4.; B3: 4.2.2.2.; 4.2.2.3.; 5.1.4.).
- Gebruik materiaal met een beschermingsgraad die minstens IPXX-D is (B1: 5.1.4.; 4.2.2.3.; B2: 5.1.4.; 4.2.2.2. B3: 5.1.4.; 4.2.2.2.).
