Asbestinventarisatetest

Statiekouterwegel 3A, 9230 Wetteren

Attestnummer : 20240617-000015.000

Asbestveilig

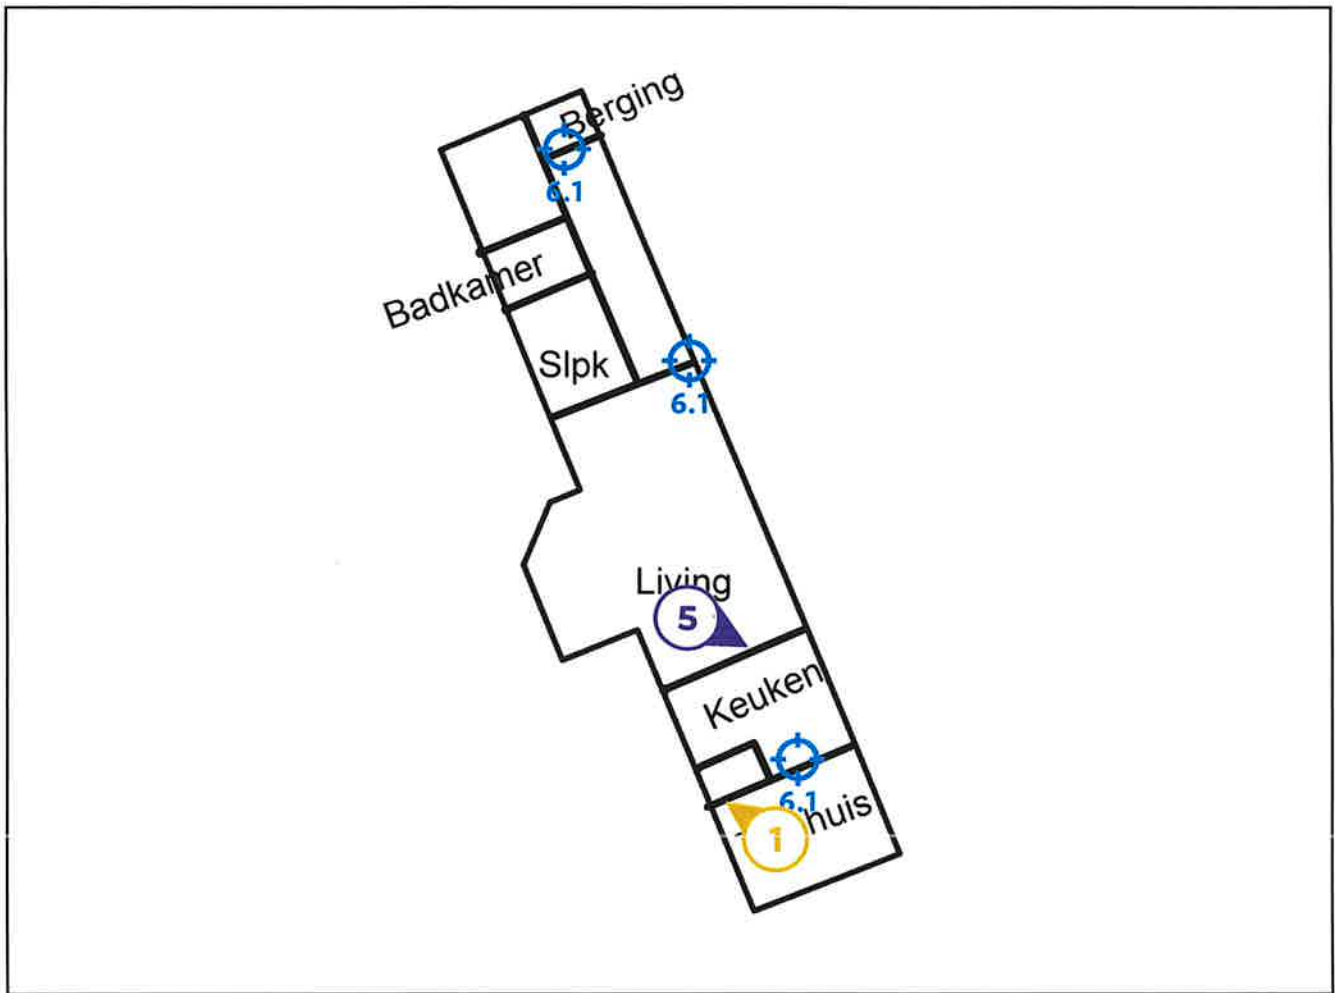
Plan 1.1: Hoofdgebouw gelijkvloers

Beschrijving	Type	Actie
1. Bakeliet	Asbestmateriaal	Zorgvuldig beheren
5. Koord kachel living	Advies	-
6. Pleisterwerk wanden	Geen asbest	-
6.1 Code: 8130308/ST01	Mengmonster	-

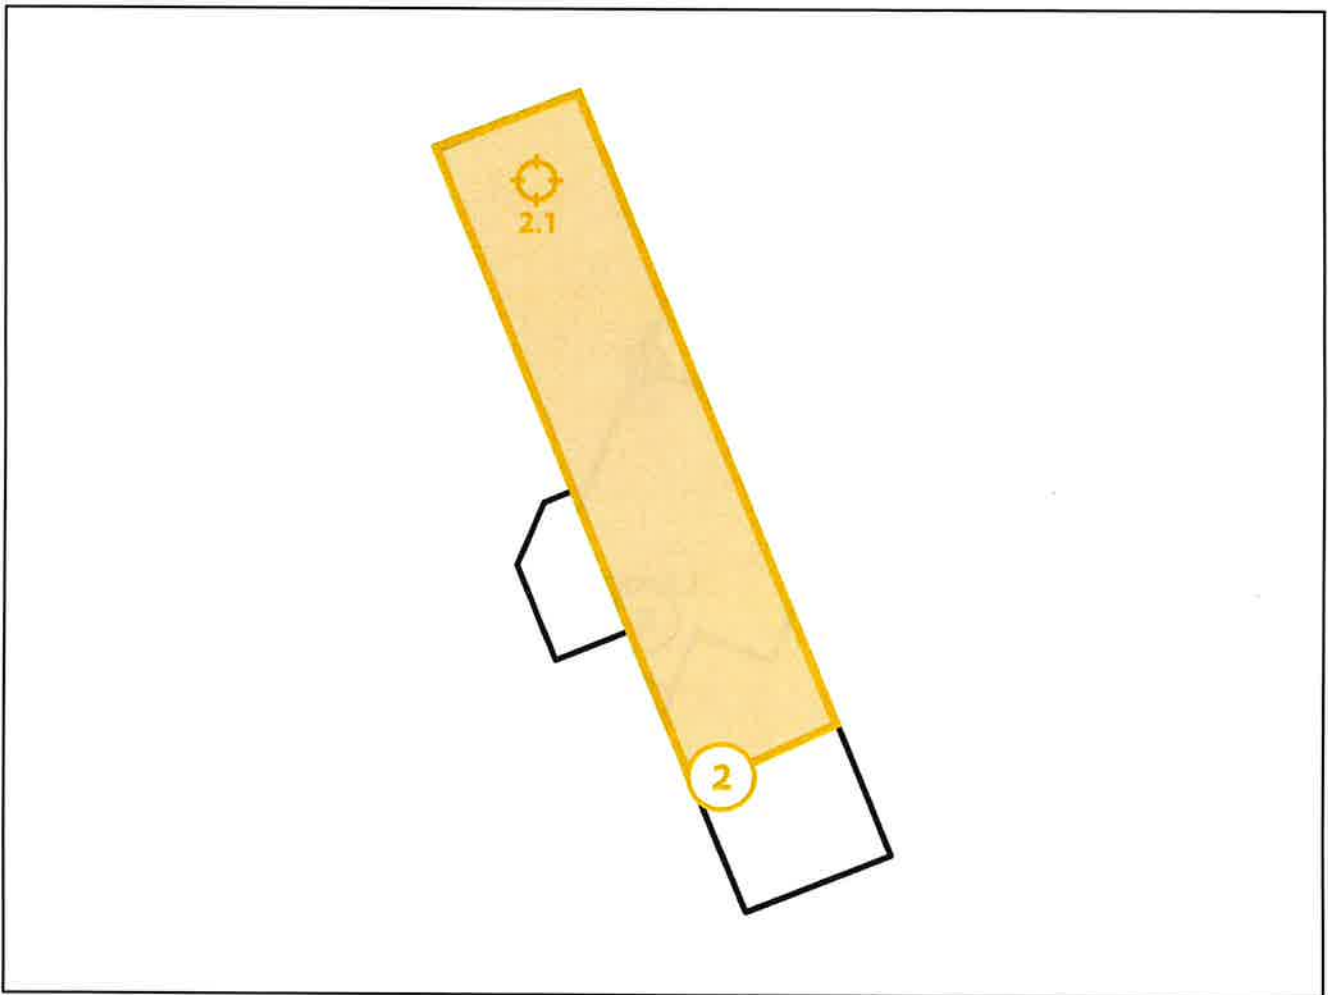
Plan 1.2: Hoofdgebouw dakenplan

Beschrijving	Type	Actie
2. Onderdak woning	Asbestmateriaal	Zorgvuldig beheren
2.1 Code: 8130309/ST02	Puntmonster

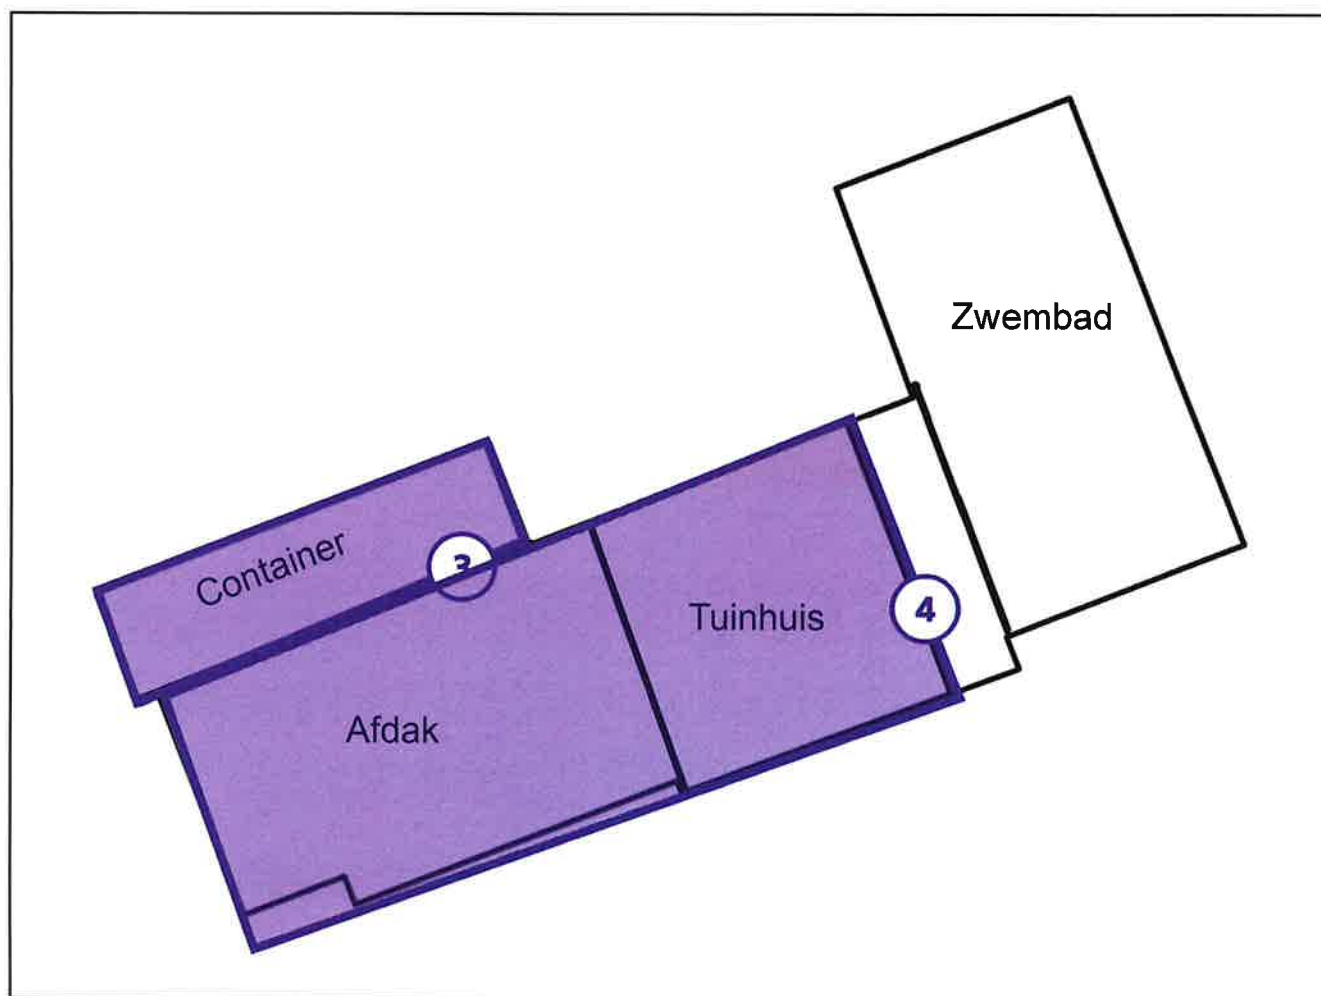
Plan 2.1: Bijgebouw plan

Beschrijving	Type	Actie
3. Container	Beperking	-
4. Veel inboedel	Beperking	-

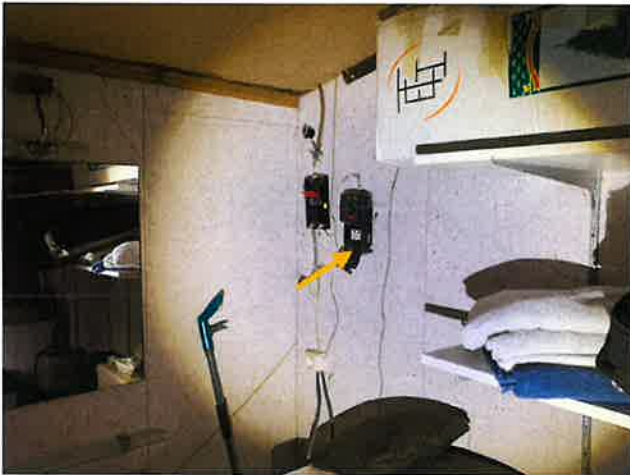
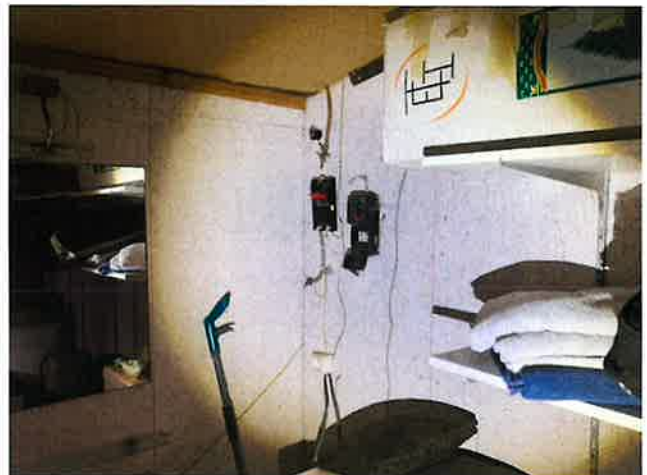
Fiche 1: Bakeliet

Asbestmateriaal

Het asbestmateriaal valt onder de mijlpaal van 2040.

Eindbeoordeling materiaalisico	Zeer laag materiaalisico en/of zeer lage kans op vezelvrijgave
--------------------------------	--

Gebondenheid	Categorie 1: hechtgebonden in oorsprong
Asbestsoort (vezeltype)	Alleen chrysotiel
Asbestconcentratie	Laag (< 50%)
Afschermingsgraad van het gehele materiaal	Geheel of deels (ook) vrij aan de binnenlucht
Toestand van het materiaal	Onbeschadigd, niet verweerd

Beschrijving	Bakeliet
Omgeving	Binnen
Primaire drager	Communicatie en elektrische infrastructuur en uitrusting
Asbestmateriaal	Plaat, paneel, tablet - Type Bakeliet
Bindmiddel van asbestmateriaal	Kunststof of -hars
Gebondenheid op basis van bindmiddel	Hecht
Hoeveelheid (oppervlakte - dikte - aantal)	• 0,50 m ² - 1,00 cm - 1 stuk
Totaal volume	0,005 m ³
Eenvoudig bereikbaar	Ja
Bevestigingswijze	• Geschroefd
Identificatiemethode	Vaststelling zonder monstername
Destructieve handeling voor identificatie	Nee
Opmerking	Bakeliet is een soort kunststof waar een vulstof aan toegevoegd is. Mogelijks kan deze vulstof asbest zijn. Gezien het bemonsteren vaak niet kan gebeuren, gezien de hardheid van het materiaal en het vaak nog in dienst zijn van de elektriciteit wordt dit aanzien als asbestverdacht. De hoeveelheid is indicatief aangegeven.

- Zorg voor een veilig beheer. Vermijd het beschadigen van het asbestmateriaal. Controleer de toestand jaarlijks op wijzigingen.

- Eenvoudige handelingen: mag via doe-het-zelf of door werknemer(s) met opleidingsattest eenvoudige handelingen
Bron in geheel en zonder te beschadigen wegnemen.

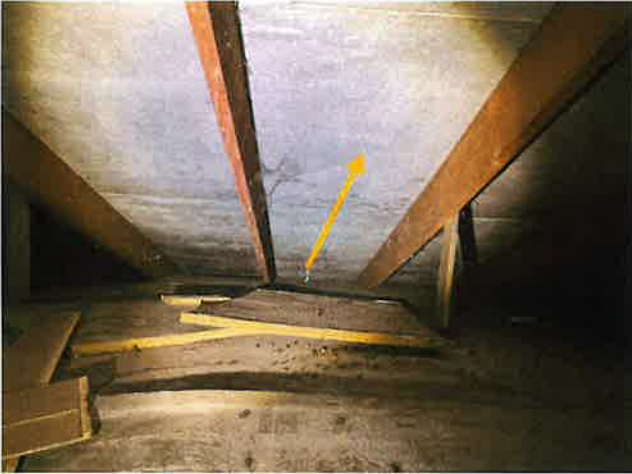
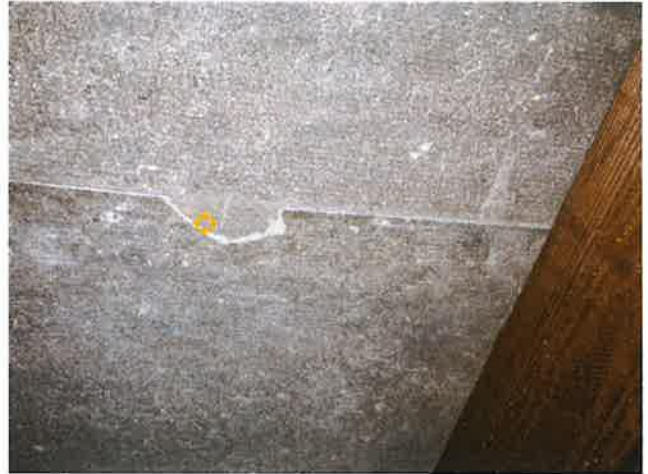
Fiche 2: Onderdak woning

Asbestmateriaal

Het asbestmateriaal valt onder de mijlpaal van 2040.

Eindbeoordeling materiaalrisico	Zeer laag materiaalrisico en/of zeer lage kans op vezelvrijgave
---------------------------------	---

Gebondenheid	Categorie 1: hechtgebonden in oorsprong
Asbestsoort (vezeltype)	Alleen chrysotiel
Asbestconcentratie	Laag (< 50%)
Afschermingsgraad van het gehele materiaal	Geheel of deels (ook) vrij aan de binnenlucht
Toestand van het materiaal	Onbeschadigd, niet verweerd

#	Type	Referentie	Resultaat
2.1	Puntmonster	8130309/ST02	Chrysotiel

Beschrijving	Onderdak woning
Omgeving	Grenst aan binnen- en buitenlucht
Primaire drager	Schuin dak
Asbestmateriaal	Plaat, paneel, tablet - Type Menuiserie
Bindmiddel van asbestmateriaal	Cement
Gebondenheid op basis van bindmiddel	Hecht
Hoeveelheid (oppervlakte - dikte - aantal)	<ul style="list-style-type: none">• 138,00 m² - 0,50 cm - 1 stuk
Totaal volume	0,69 m ³
Eenvoudig bereikbaar	Nee <ul style="list-style-type: none">• Het asbestmateriaal is bedekt (uitgezonderd laag verf, coating, behang, kunststof, textiel) en het wegnemen van het bedekkende materiaal kan niet zonder het bedekkende materiaal te beschadigen.
Bevestigingswijze	<ul style="list-style-type: none">• Genageld, geniet
Identificatiemethode	Vaststelling met monsternamen
Destructieve handeling voor identificatie	Nee
Opmerking	Dit betreft het onderdak type menuiserie.

- Zorg voor een veilig beheer. Vermijd het beschadigen van het asbestmateriaal. Controleer de toestand jaarlijks op wijzigingen.

- Eenvoudige handelingen: mag via doe-het-zelf of door werknemer(s) met opleidingsattest eenvoudige handelingen
Bron fixeren en zonder te beschadigen/breken wegnemen.

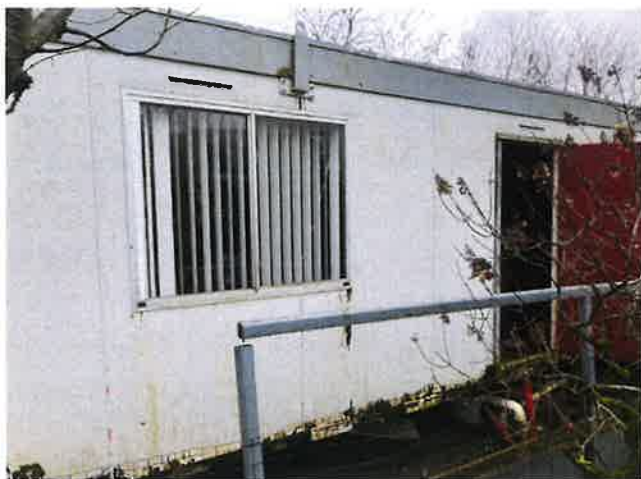
Fiche 3: Container

Tijdelijke beperking

Reden: Niet toegankelijk

Uitleg van de asbestdeskundige: De container was niet toegankelijk, het wandelpad was ingezakt

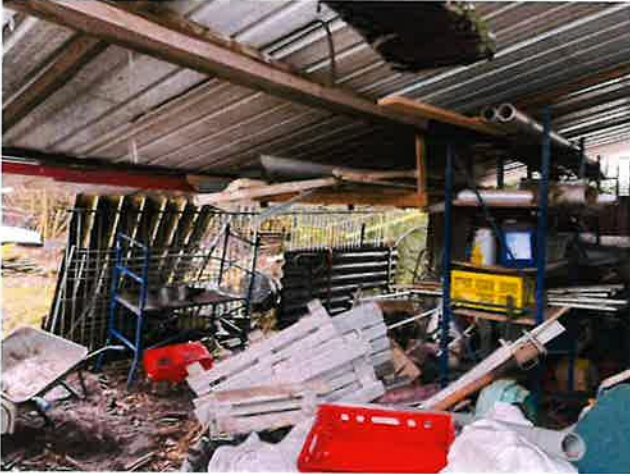
Tijdelijke beperking

Reden: Materiaal in opslag

Uitleg van de asbestdeskundige: Er is zowel in de tuinhuisen als onder het afdak veel materiaal aanwezig. Hier moet men aandachtig zijn voor eventueel losse asbesthoudende toepassingen.

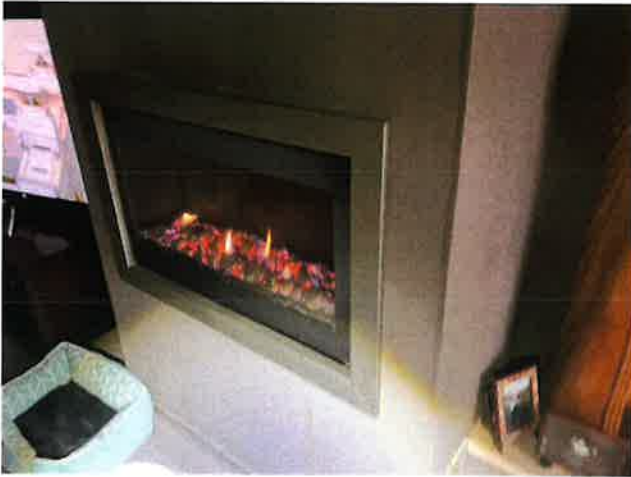
Fiche 5: Koord kachel living

Dit betreft de kachel in de living , deze was op het moment van het plaatsbezoek en kon niet onderzocht worden.

Identificatiemethode	Redelijk vermoeden
Primaire drager	Ruimteverwarming
(Asbest)materiaal	Koord, lint, band, strip
Bindmiddel	Weinig of geen bindmiddel (textiel, bevolking, ...)
Gebondenheid bindmiddel	Niet-hechtgebonden

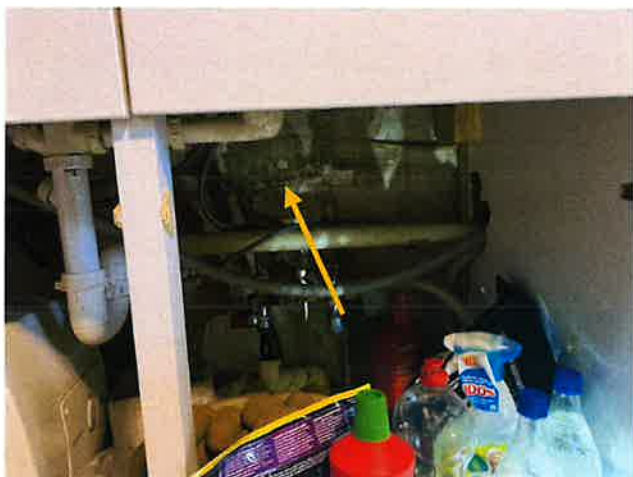
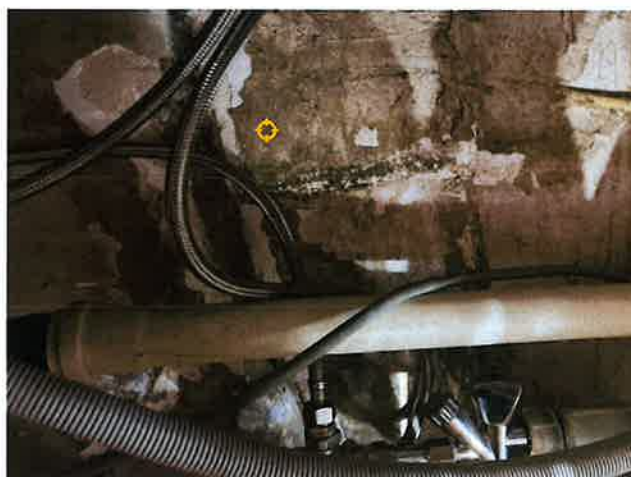
Fiche 6: Pleisterwerk wanden

Geen asbest

#	Type	Referentie	Resultaat
6.1	Mengmonster	8130308/ST01	Geen asbest

Beschrijving	Pleisterwerk wanden
Omgeving	Binnen
Primaire drager	Binnenwand
Bindmiddel van materiaal	Gips - kalk
Gebondenheid op basis van bindmiddel	Niet-hechtgebonden
Hoeveelheid (oppervlakte - dikte - aantal)	• 200,00 m ² - 1,00 cm - 1 stuk
Totaal volume	2,00 m ³
Identificatiemethode	Vaststelling met monstername
Destructieve handeling voor identificatie	Nee
Opmerking	Dit betreft een mengstaal van het pleisterwerk op de wanden. Het plafond bestaat uit gyproc en hout, hier is geen pleisterwerk op vastgesteld.
