Asbestinventarisatetest

42025G0181/00L000

Attestnummer : 20240927-000281.000

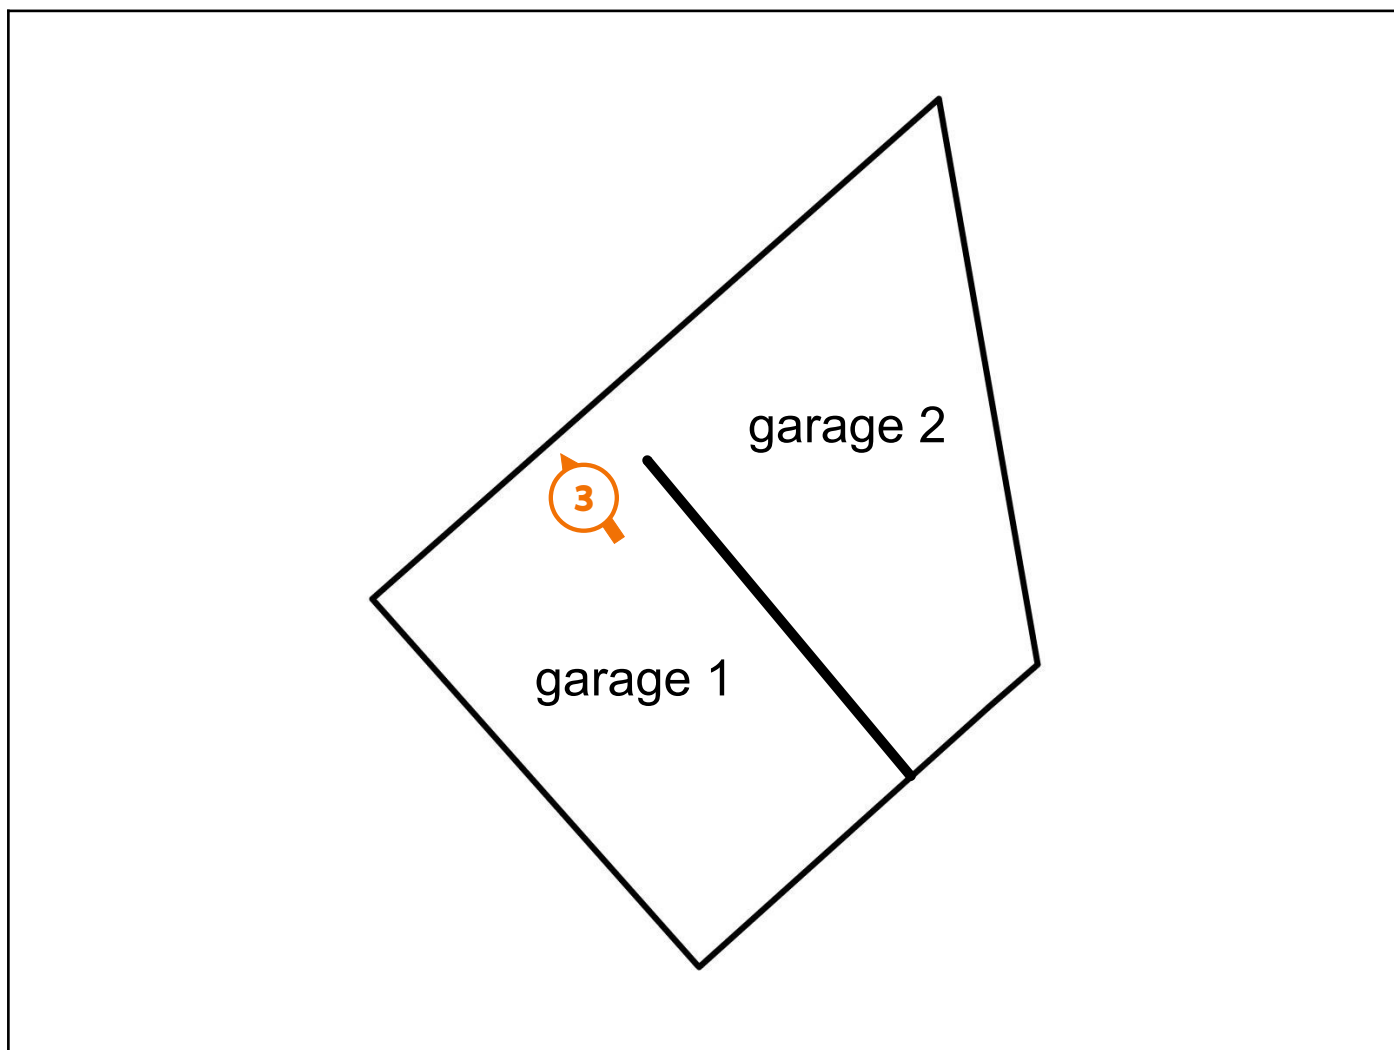
Plan 1.1: Garage gvl

Beschrijving	Type	Actie
3. Bakeliet schakelaar	Asbestmateriaal	Verwijderen

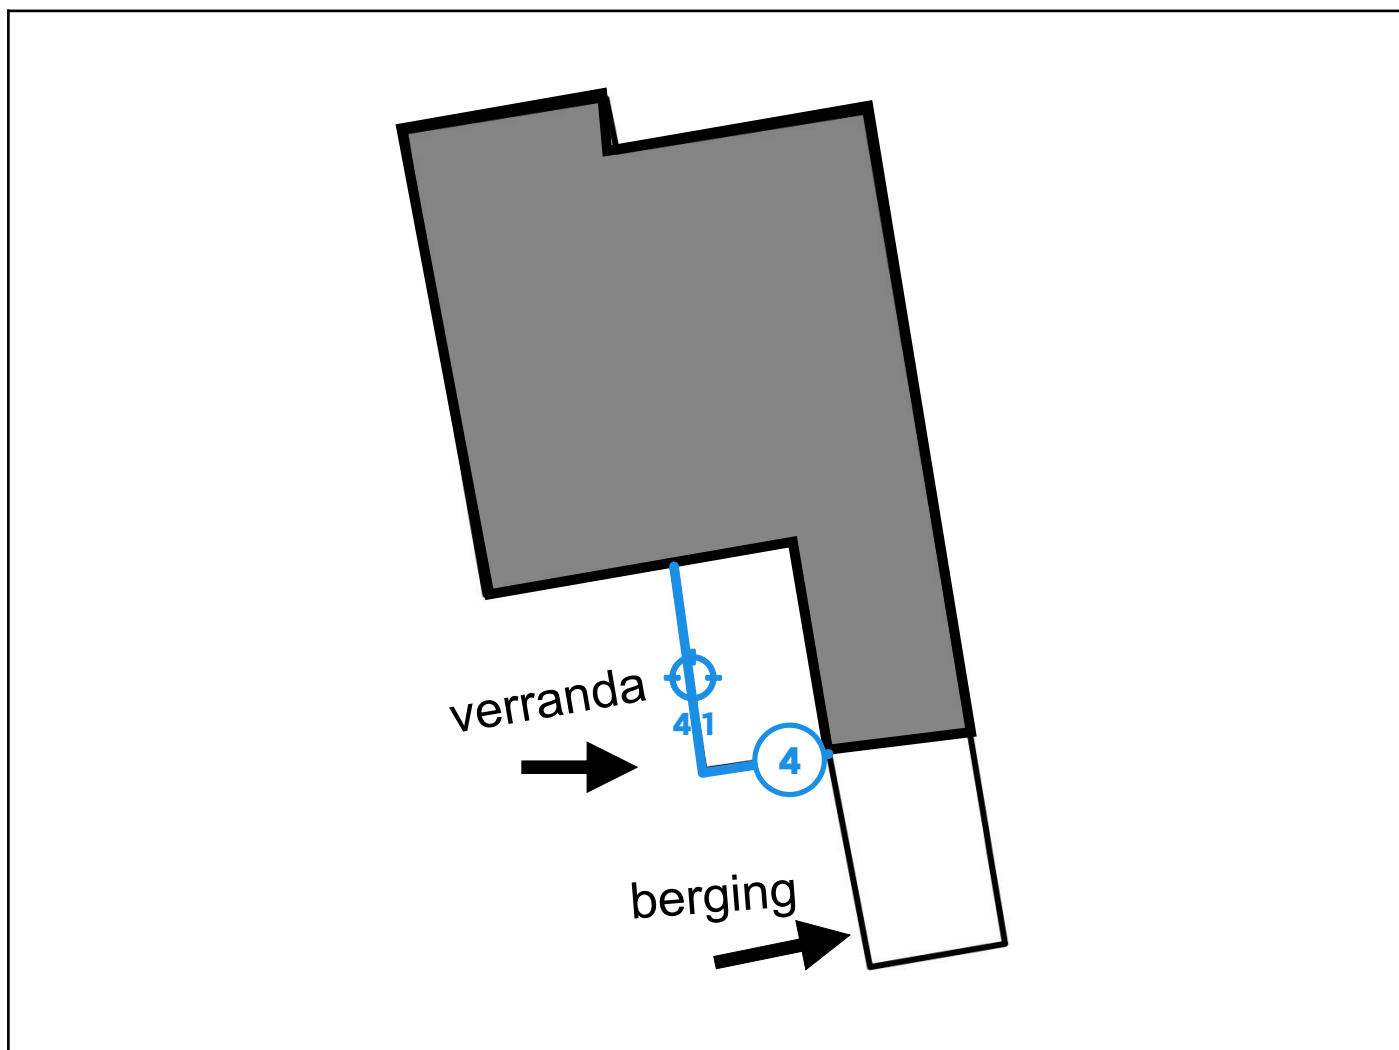
Plan 2.1: Hoofdgebouw plan gvl

Beschrijving	Type	Actie
4. Mastiek houten ramen	Geen asbest	-
4.1 Code: Mm1	Puntmonster	-

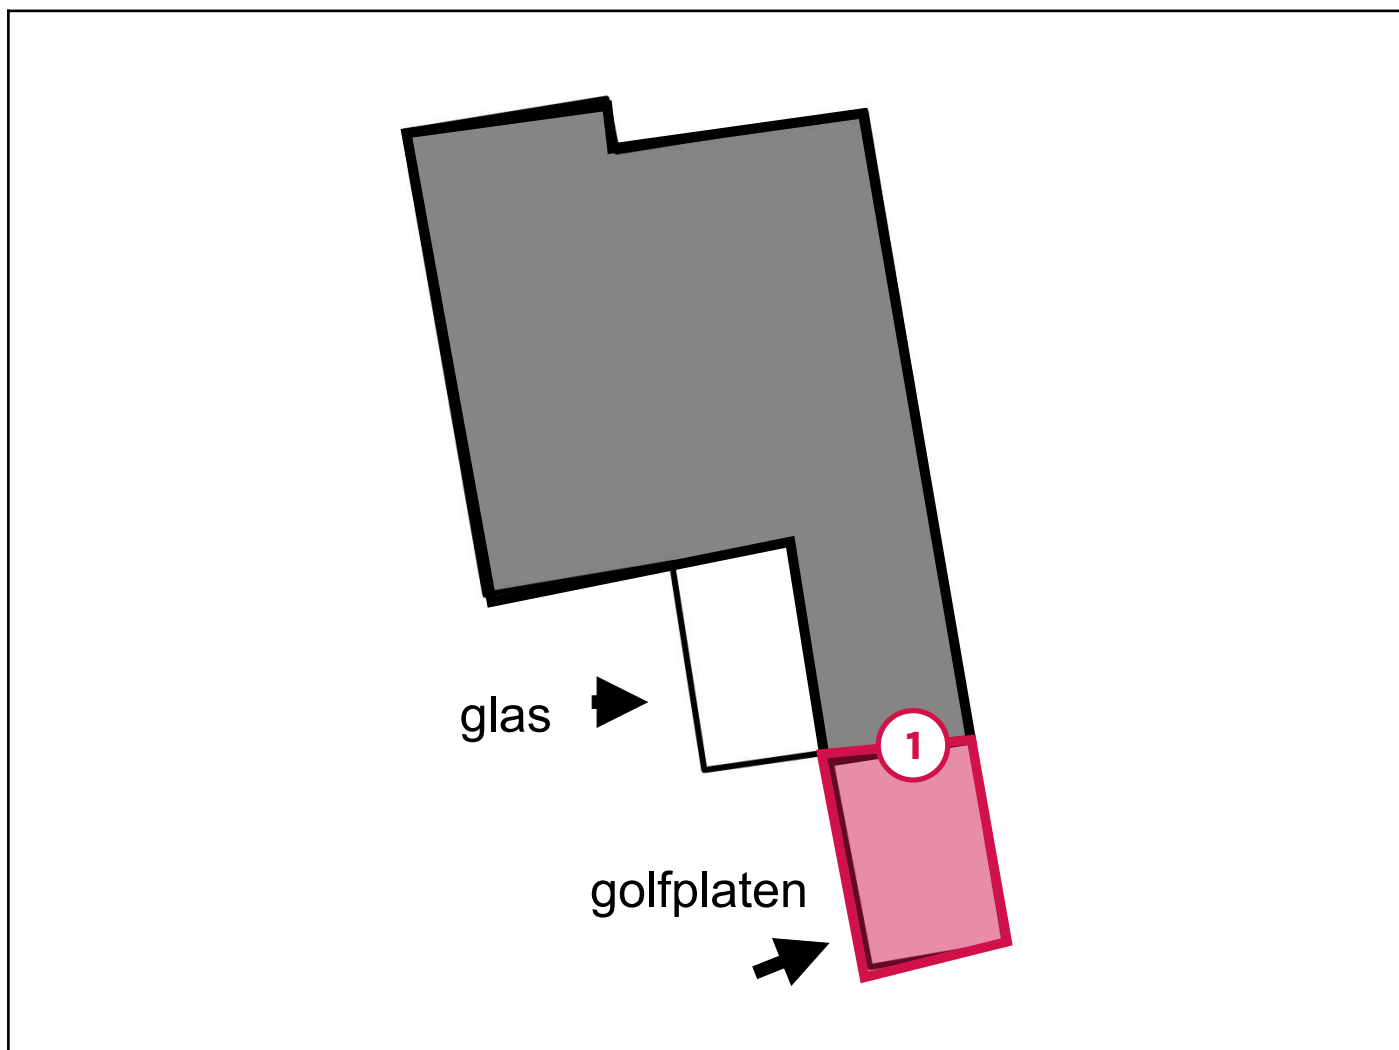
Plan 2.2: Hoofdgebouw plan dak

Beschrijving	Type	Actie
1. Golfplaten dak	Asbestmateriaal	Dringend verwijderen

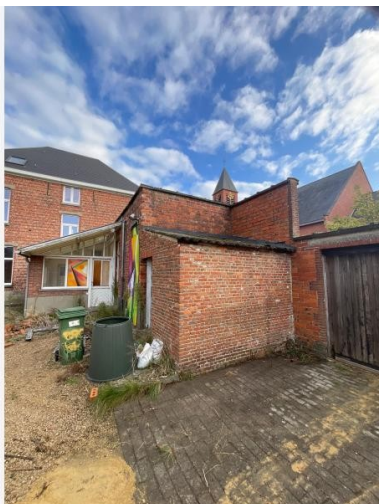
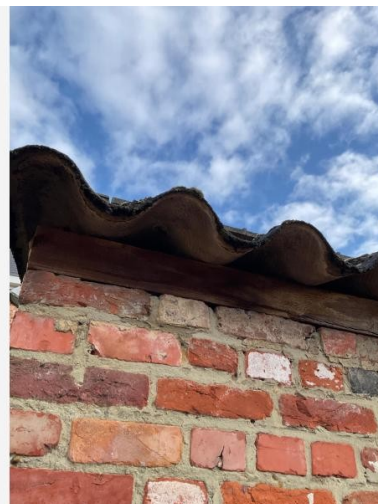
Overzichtsfoto

Detailfoto

Risicobeoordeling

Eindbeoordeling materiaalrisico	Hoog materiaalrisico en/of hoge kans op vezelvrijgave
---------------------------------	---

Gebondenheid	Categorie 1: hechtgebonden in oorsprong
Asbestsoort (vezeltype)	Crocidoliet aanwezig
Asbestconcentratie	Laag (< 50%)
Afschermingsgraad van het gehele materiaal	Geheel of deels (ook) vrij aan de binnenlucht
Toestand van het materiaal	Zwaar beschadigd, zwaar verweerd

Beschrijving	Golfplaten dak
Omgeving	Grenst aan binnen- en buitenlucht
Primaire drager	Schuin dak
Asbestmateriaal	Dak- en gevelbekleding - Golfplaat
Bindmiddel van asbestmateriaal	Cement
Gebondenheid op basis van bindmiddel	Hecht
Hoeveelheid (oppervlakte - aantal)	<ul style="list-style-type: none">• 10,00 m² - 1 stuk
Totale oppervlakte	10,00 m ²
Eenvoudig bereikbaar	Ja
Bevestigingswijze	<ul style="list-style-type: none">• Geschroefd
Identificatiemethode	Vaststelling zonder monsternamen
Destructieve handeling voor identificatie	Nee

Dringend verwijderen

- Zorg voor een veilig beheer. Vermijd het beschadigen van het asbestmateriaal. Controleer de toestand jaarlijks op wijzigingen.
- Hemelwater dat afspoelt van asbestcement daken of gevels kan asbestdeeltjes bevatten. Gebruik het enkel voor gesloten circuits (bv. spoelen toiletten). Reinig na het vervangen van het dak of de gevel de dakgoten en regenwaterput of -ton om asbesthoudend sediment of slib te verwijderen

- Eenvoudige handelingen: mag via doe-het-zelf of door werknemer(s) met opleidingsattest eenvoudige handelingen
Te verwijderen door de platen los te schroeven .

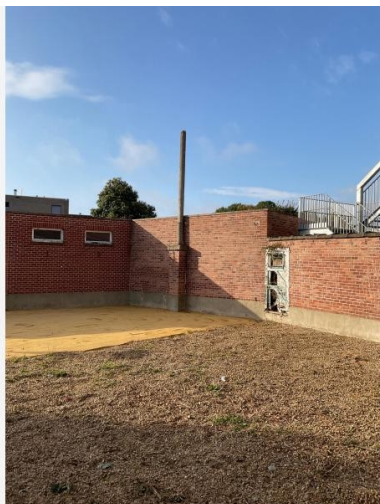
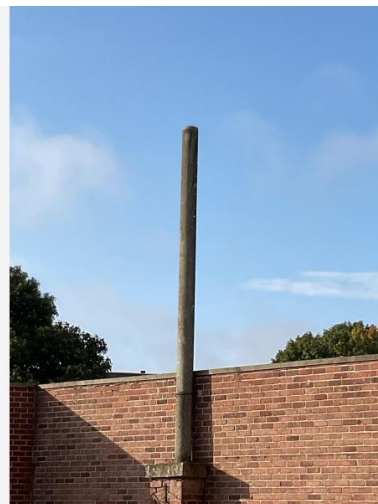
Overzichtsfoto

Detailfoto

Risicobeoordeling

Eindbeoordeling materiaalrisico	Verhoogd materiaalrisico en/of verhoogde kans op vezelvrijgave
---------------------------------	--

Gebondenheid	Categorie 1: hechtgebonden in oorsprong
Asbestsoort (vezeltype)	Crocidoliet aanwezig
Asbestconcentratie	Laag (< 50%)
Afschermingsgraad van het gehele materiaal	Geheel of deels vrij aan de buitenlucht
Toestand van het materiaal	Matig beschadigd, matig verweerd

Beschrijving	Asbest cement schouw
Omgeving	Buiten
Primaire drager	Wand buitenschil
Asbestmateriaal	Rookgaskanaal
Bindmiddel van asbestmateriaal	Cement
Gebondenheid op basis van bindmiddel	Hecht
Hoeveelheid (lengte - omtrek - dikte - aantal)	<ul style="list-style-type: none">• 3,00 m - 60,00 cm - 1,00 cm - 1 stuk
Totaal volume	0,018 m ³
Eenvoudig bereikbaar	Ja
Bevestigingswijze	<ul style="list-style-type: none">• Geklemd
Identificatiemethode	Vaststelling zonder monsternamen
Destructieve handeling voor identificatie	Nee

Verwijderen

- Zorg voor een veilig beheer. Vermijd het beschadigen van het asbestmateriaal. Controleer de toestand jaarlijks op wijzigingen.

- Eenvoudige handelingen: mag via doe-het-zelf of door werknemer(s) met opleidingsattest eenvoudige handelingen
Te verwijderen zonder breken en kappen.

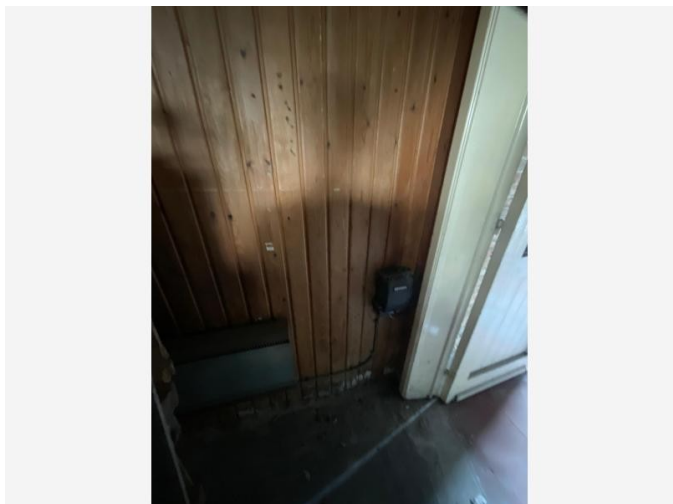
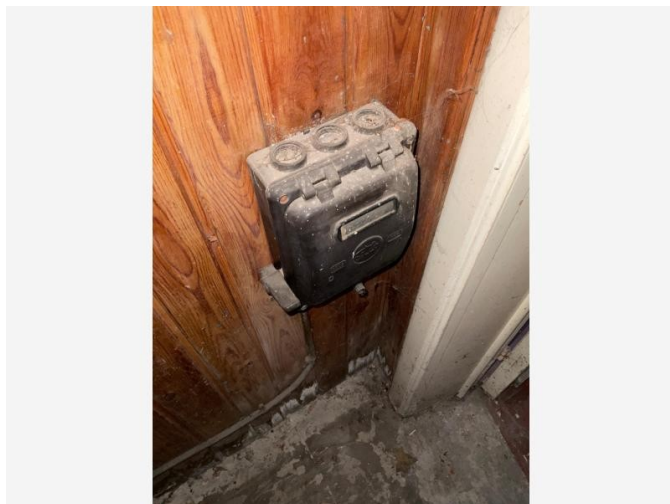
Overzichtsfoto

Detailfoto

Risicobeoordeling

Eindbeoordeling materiaalrisico	Verhoogd materiaalrisico en/of verhoogde kans op vezelvrijgave
---------------------------------	--

Gebondenheid	Categorie 1: hechtgebonden in oorsprong
Asbestsoort (vezeltype)	Crocidoliet aanwezig
Asbestconcentratie	Laag (< 50%)
Afschermingsgraad van het gehele materiaal	Geheel of deels (ook) vrij aan de binnenlucht
Toestand van het materiaal	Licht beschadigd, licht verweerd. Intact calciumsilicaatmateriaal of categorie III 'gebondenheid'

Beschrijving	Bakeliet schakelaar
Omgeving	Binnen
Primaire drager	Communicatie en elektrische infrastructuur en uitrusting
Asbestmateriaal	Plaat, paneel, tablet - Type Bakeliet
Bindmiddel van asbestmateriaal	Kunststof of -hars
Gebondenheid op basis van bindmiddel	Hecht
Hoeveelheid (oppervlakte - dikte - aantal)	• 0,40 m ² - 0,30 cm - 1 stuk
Totaal volume	0,001 m ³
Eenvoudig bereikbaar	Ja
Bevestigingswijze	• Geschroefd
Identificatiemethode	Vaststelling zonder monstername
Destructieve handeling voor identificatie	Nee

Verwijderen

- Zorg voor een veilig beheer. Vermijd het beschadigen van het asbestmateriaal. Controleer de toestand jaarlijks op wijzigingen.

- Eenvoudige handelingen: mag via doe-het-zelf of door werknemer(s) met opleidingsattest eenvoudige handelingen
De schakelaar kan eenvoudig losgedraaid worden zonder kans op contaminaties .

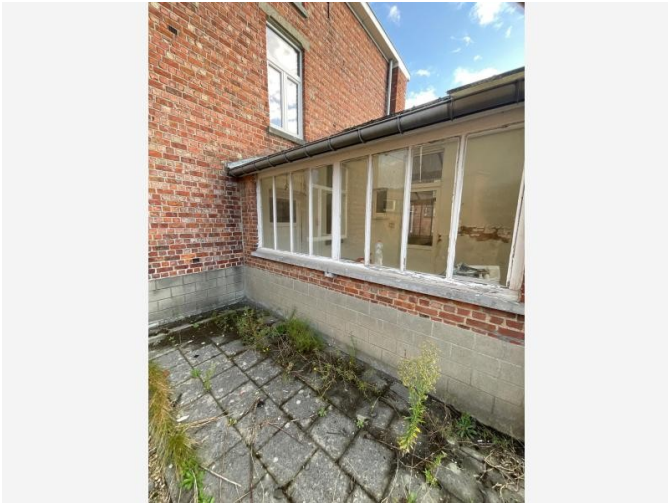
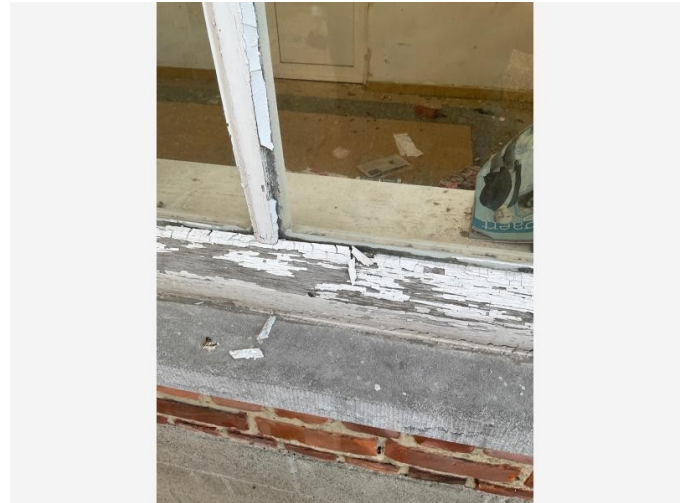
Fiche 4: Mastiek houten ramen

Overzichtsfoto

Detailfoto

Geen asbest

#	Type	Referentie	Resultaat
4.1	Puntmonster	Mm1	Geen asbest

Beschrijving	Mastiek houten ramen
Omgeving	Buiten
Primaire drager	Wandopening verticaal (raam, deur, ...)
Bindmiddel van materiaal	Kitten, mastiek, pasta
Gebondenheid op basis van bindmiddel	Hecht
Hoeveelheid (gewicht - aantal)	• 5,00 kg - 1 stuk
Totaal gewicht	5,00 kg
Identificatiemethode	Vaststelling met monstername
Destructieve handeling voor identificatie	Nee
