Asbestinventarisatetest

Boterlaarbaan 27/9, 2100 Antwerpen

Attestnummer : 20240318-000527.000

Uitgegeven op : 18.03.2024

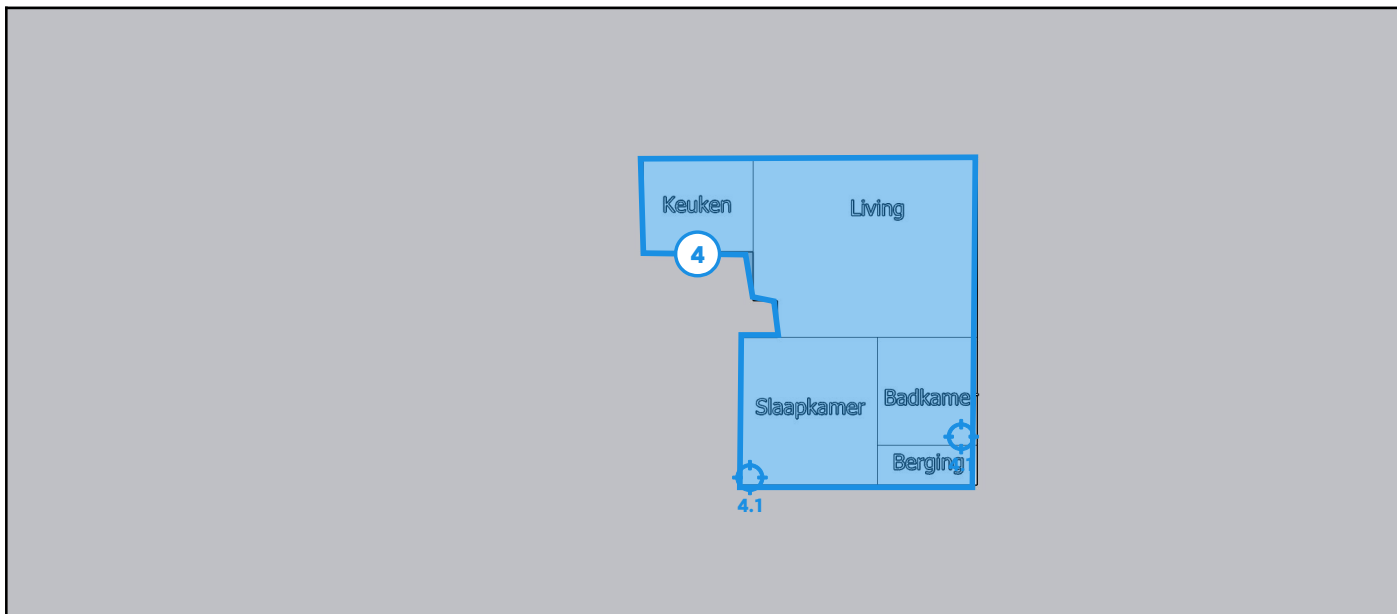
Plan 1.2: Plattegrond

Beschrijving	Type	Actie
4. Pleister plafonds	Geen asbest	-
4.1 Code: mm2	Mengmonster	-

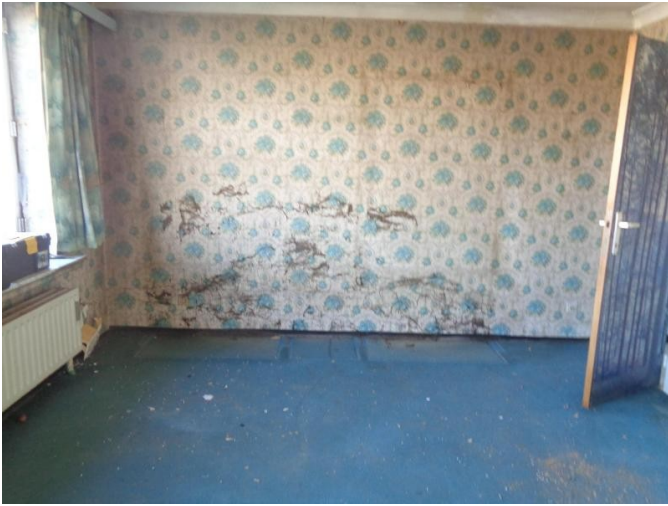
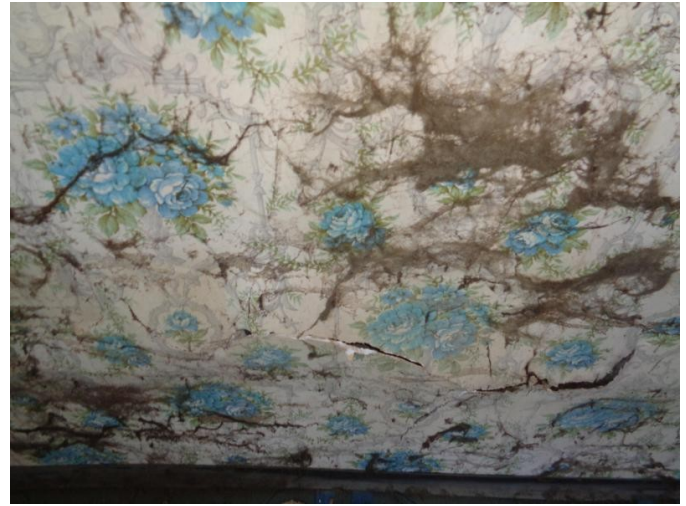
Fiche 2: Pleister muren

Conclusie

Geen asbest

#	Type	Referentie	Resultaat
2.1	Mengmonster	mm1	Geen asbest

Beschrijving	Pleister muren
Omgeving	Binnen
Primaire drager	Binnenwand
Bindmiddel van materiaal	Gips - kalk

Gebondenheid op basis van bindmiddel	Niet-hechtgebonden
Hoeveelheid (oppervlakte - dikte - aantal)	• 97,00 m ² - 1,00 cm - 1 stuk
Totaal volume	0,97 m ³
Identificatiemethode	Vaststelling met monstername
Destructieve handeling voor identificatie	Nee
Opmerking	De hoeveelheid is een schatting.

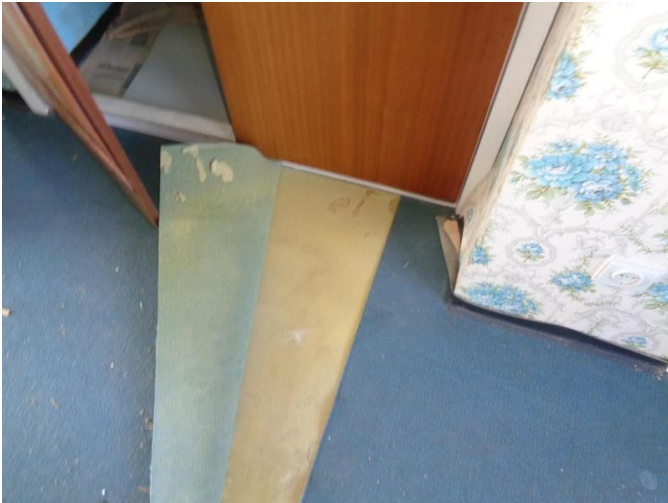
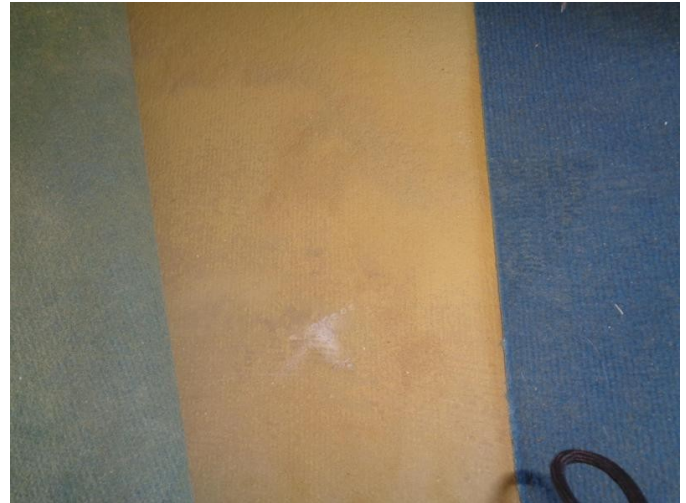
Conclusie

Geen asbest

#	Type	Referentie	Resultaat
3.1	Puntmonster	mm4	Geen asbest

Beschrijving	Vloerlijmen
Omgeving	Binnen
Primaire drager	Vloer
Bindmiddel van materiaal	Lijm

Gebondenheid op basis van bindmiddel	Hecht
Hoeveelheid (oppervlakte - dikte - aantal)	• 30,00 m ² - 3,00 mm - 1 stuk
Totaal volume	0,09 m ³
Identificatiemethode	Vaststelling met monstername
Destructieve handeling voor identificatie	Nee
Opmerking	De hoeveelheid is een schatting.

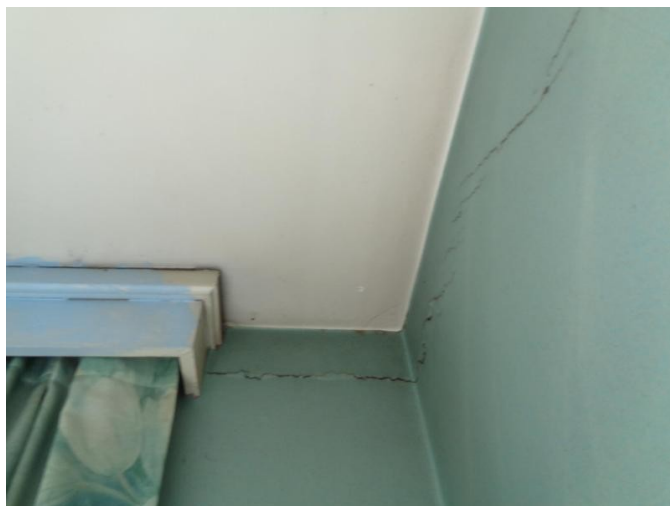
Fiche 4: Pleister plafonds

Conclusie

Geen asbest

#	Type	Referentie	Resultaat
4.1	Mengmonster	mm2	Geen asbest

Beschrijving	Pleister plafonds
Omgeving	Binnen
Primaire drager	Plafond
Bindmiddel van materiaal	Gips - kalk

Gebondenheid op basis van bindmiddel	Niet-hechtgebonden
Hoeveelheid (oppervlakte - dikte - aantal)	• 1,00 m ² - 1,00 cm - 1 stuk
Totaal volume	0,01 m ³
Identificatiemethode	Vaststelling met monstername
Destructieve handeling voor identificatie	Nee
Opmerking	De hoeveelheid is een schatting.

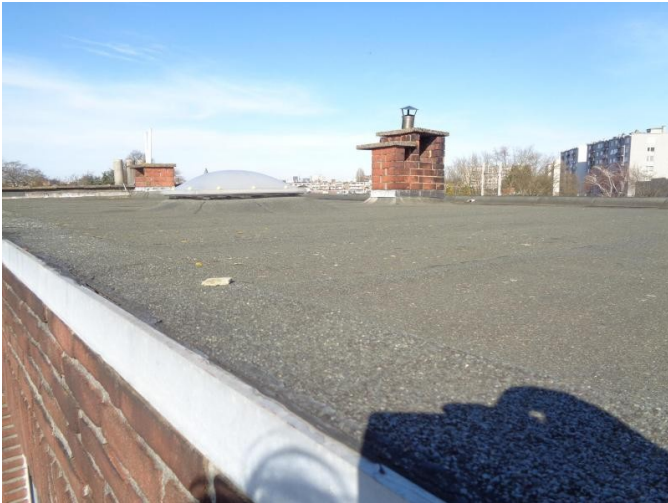
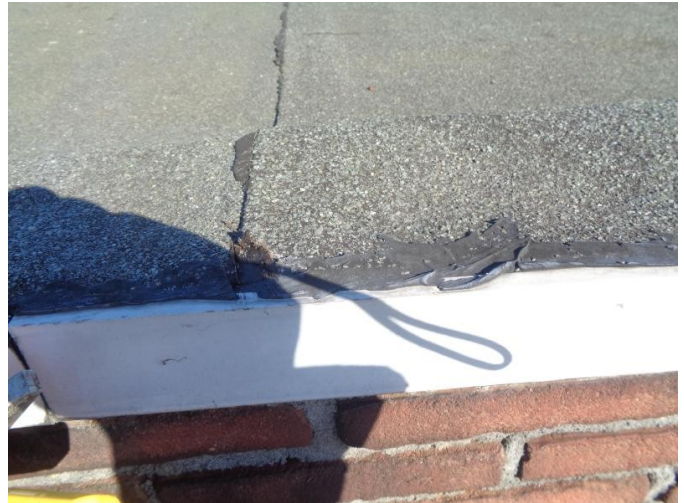
Fiche 5: Roofing daken

Conclusie

Geen asbest

#	Type	Referentie	Resultaat
5.1	Puntmonster	mm3	Geen asbest

Beschrijving	Roofing daken
Omgeving	Buiten
Primaire drager	Plat dak
Bindmiddel van materiaal	Bitumen (roofing, teer, asfalt)

Gebondenheid op basis van bindmiddel	Hecht
Hoeveelheid (oppervlakte - aantal)	• 80,00 m ² - 1 stuk
Totale oppervlakte	80,00 m ²
Identificatiemethode	Vaststelling met monstername
Destructieve handeling voor identificatie	Nee
Opmerking	De hoeveelheid is een schatting.
