Asbestinventarisatetest

Denderstraat 38/1, 9300 Aalst

Attestnummer : 20240902-000348.000

Uitgegeven op : 02.09.2024

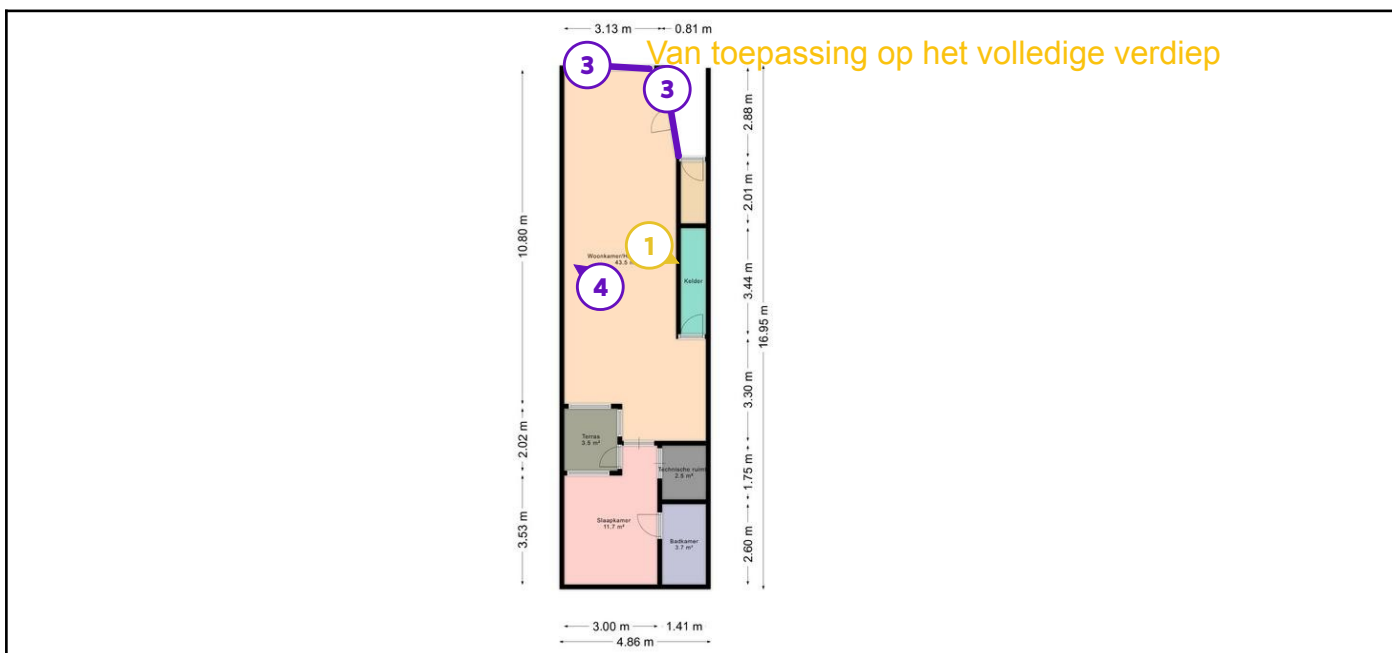
Plan 1.1: Plan gelijkvloers

Beschrijving	Type	Actie
1. Bakeliet - elektriciteit	Asbestmateriaal	Zorgvuldig beheren
2. Inspectie van het volledige pand	Beperking	-
3. Geen verdachte mastiek	Advies	-
4. Decentrale gaskachel - touw	Advies	-

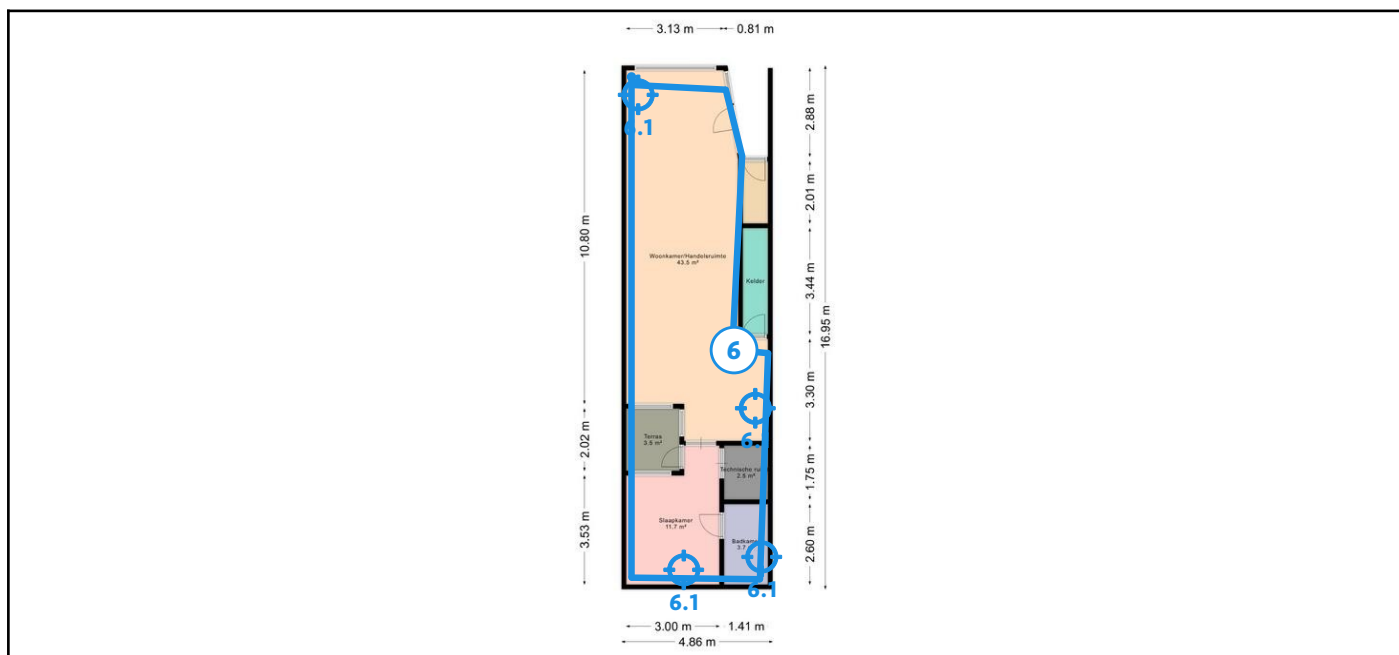
Plan 1.2: Plan gelijkvloers Muur

Beschrijving	Type	Actie
6. Pleisterwerk Muur	Geen asbest	-
6.1 Code: MM01	Mengmonster	-

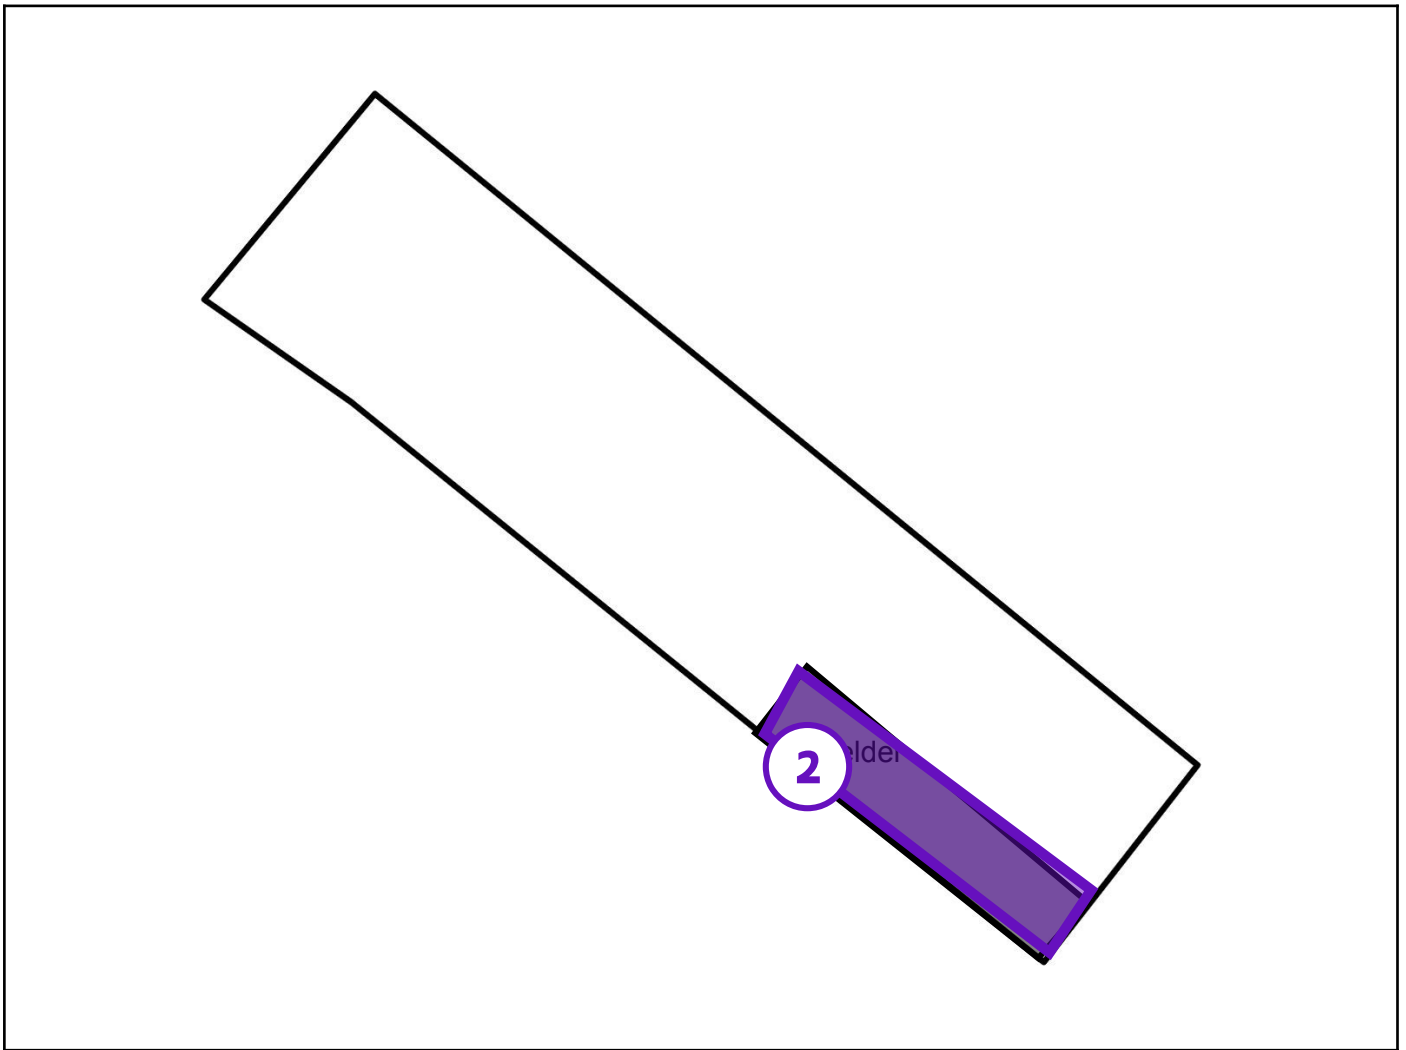
Plan 1.3: Gelijkvloers plan -kelder

Beschrijving	Type	Actie
2. Inspectie van het volledige pand	Beperking	-

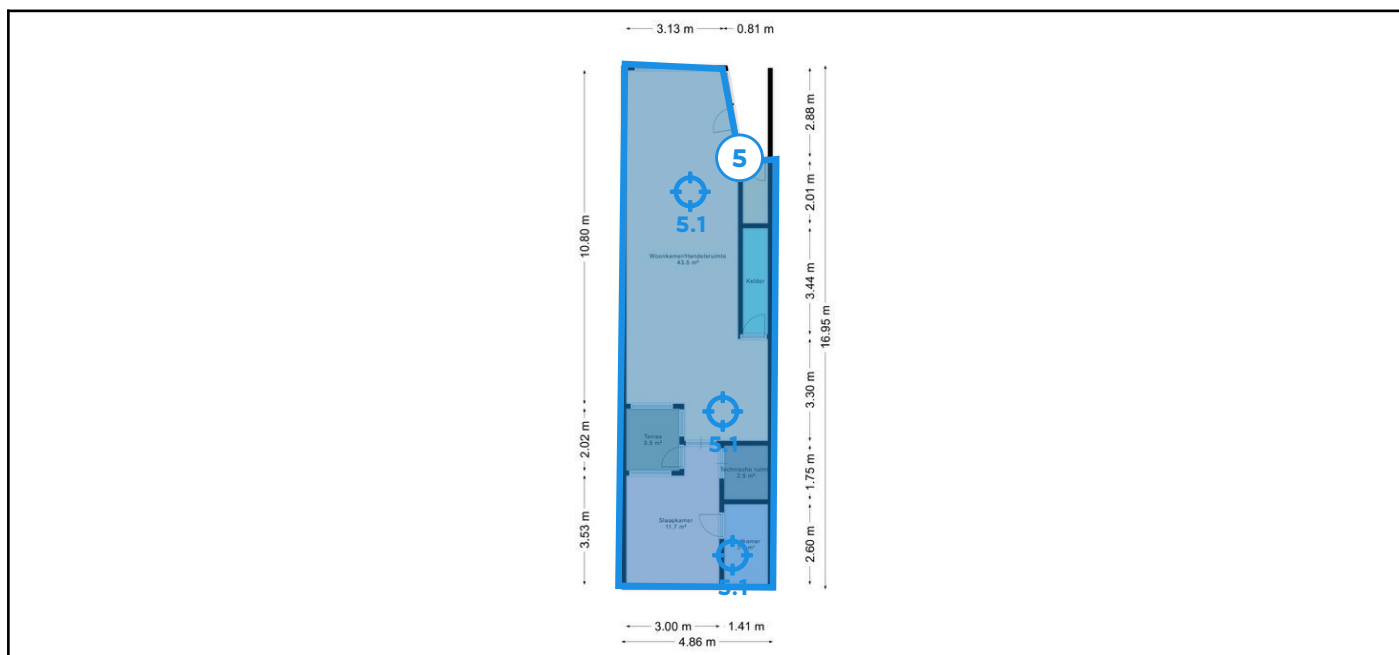
Plan 1.4: Plan gelijkvloers Plafond

Beschrijving	Type	Actie
5. Pleisterwerk Plafond	Geen asbest	-
5.1 Code: MM02	Mengmonster	-

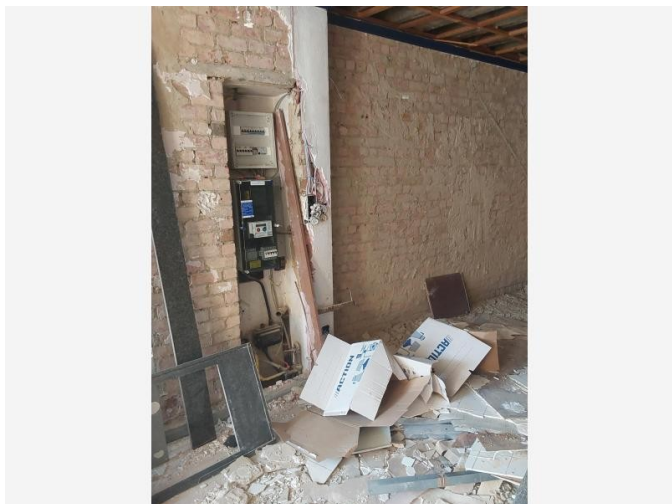
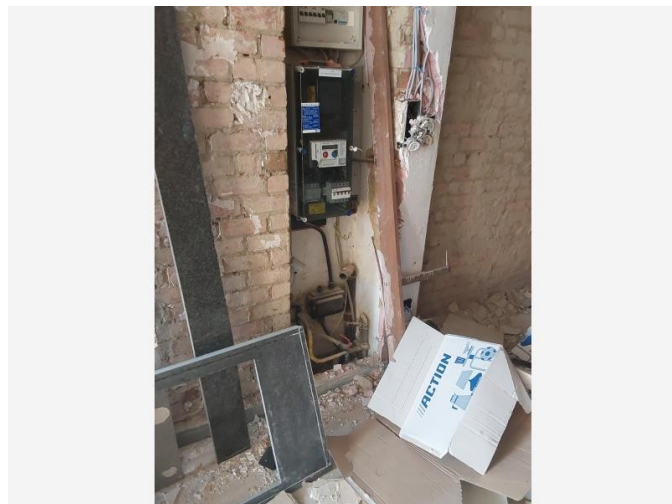
Het asbestmateriaal valt onder de mijlpaal van 2040.

Eindbeoordeling materiaalisico	Laag materiaalisico en/of verlaagde kans op vezelvrijgave
--------------------------------	---

Gebondenheid	Categorie 1: hechtgebonden in oorsprong
Asbestsoort (vezeltype)	Crocidoliet aanwezig
Asbestconcentratie	Laag (< 50%)
Afschermingsgraad van het gehele materiaal	Geheel of deels (ook) vrij aan de binnenlucht
Toestand van het materiaal	Onbeschadigd, niet verweerd

Beschrijving	Bakeliet - elektriciteit
Omgeving	Binnen
Primaire drager	Binnenwand
Asbestmateriaal	Plaat, paneel, tablet - Type Bakeliet
Bindmiddel van asbestmateriaal	Kunststof of -hars
Gebondenheid op basis van bindmiddel	Hecht
Hoeveelheid (oppervlakte - dikte - aantal)	• 2,30 m ² - 0,30 cm - 1 stuk
Totaal volume	0,007 m ³
Eenvoudig bereikbaar	Ja
Bevestigingswijze	• Verlijmd, ingegoten, versmeerd
Identificatiemethode	Vaststelling zonder monsternamen
Destructieve handeling voor identificatie	Nee
Opmerking	De hoeveelheid is een indicatie. Elektriciteitsmeter en stopcontacten bestaan uit bakeliet

Zorgvuldig beheren

- Zorg voor een veilig beheer. Vermijd het beschadigen van het asbestmateriaal. Controleer de toestand jaarlijks op wijzigingen.

- Eenvoudige handelingen: mag via doe-het-zelf of door werknemer(s) met opleidingsattest eenvoudige handelingen
Asbest binnen een gebouw : In binnenruimtes mag u alleen hechtgebonden asbest verwijderen dat niet beschadigd is. Dat betekent dat het materiaal volledig intact is en er geen vrije asbestvezels zichtbaar zijn.

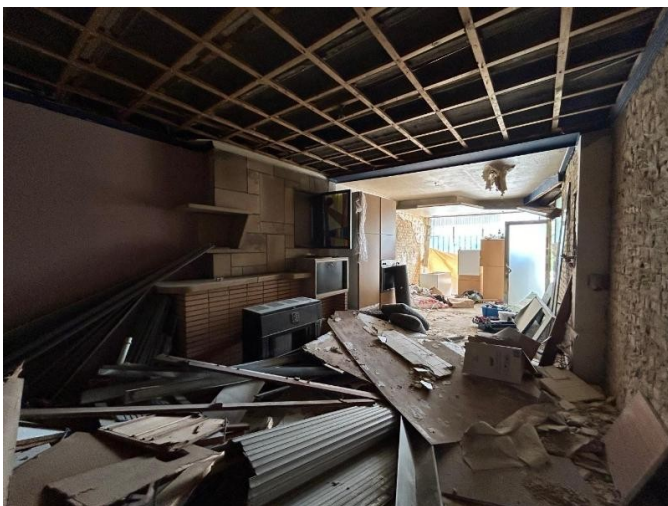
Situeringfoto

Tijdelijke beperking

Reden: Het onderzoek kan niet uitgevoerd worden binnen de bepalingen van de Welzijnswet

Uitleg van de asbestdeskundige: In het volledige pand is er overal bouwmaterialen aanwezig van start van de bouwwerken. Er ligt over het volledige pand bouwmaterialen verspreid. Het volledige pand ligt ook bezaaid met afval en opslag van materiaal. Bij meerdere ruimtes is er ook een stuk plafond die volledig loshangt. Daarnaast bij de natte ruimtes zijn er nog restanten aanwezig van uitwerpselen. Tijdens de inspectie werden alle materialen en locaties onderzocht die op een veilige manier toegankelijk zijn.

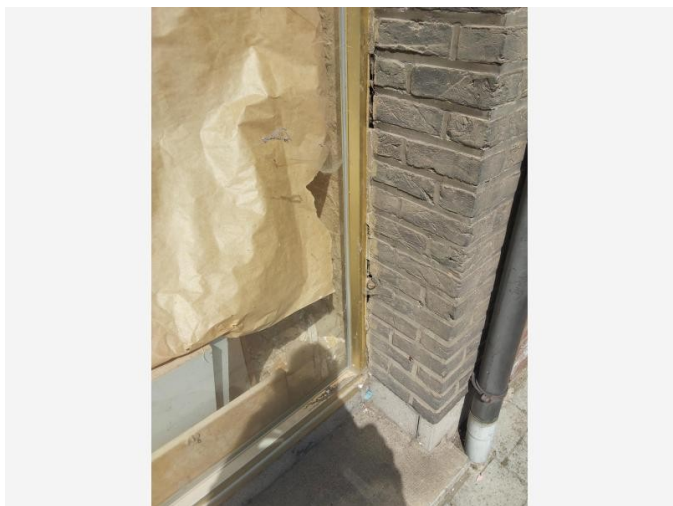
Vrije foto

Geen verdachte mastiek aanwezig bij de woning.

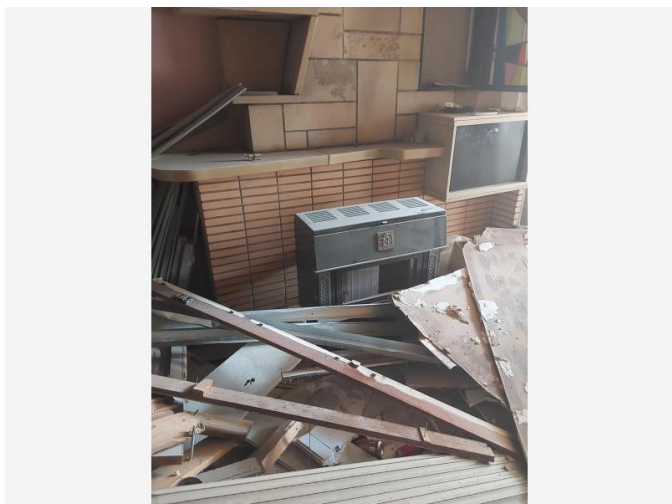
Vrije foto

Bij het verwijderen van de kachel moet er aandacht worden besteed aan het touw die mogelijks aanwezig is bij de kachel. Het touw is niet zichtbaar tijdens de inspectie maar dit behoort tot destructief onderzoek die niet noodzakelijk is voor dit attest. Het touw van de kachel kan mogelijks asbestverdacht zijn.

Identificatiemethode	Verder destructief onderzoek indien noodzakelijk
----------------------	--

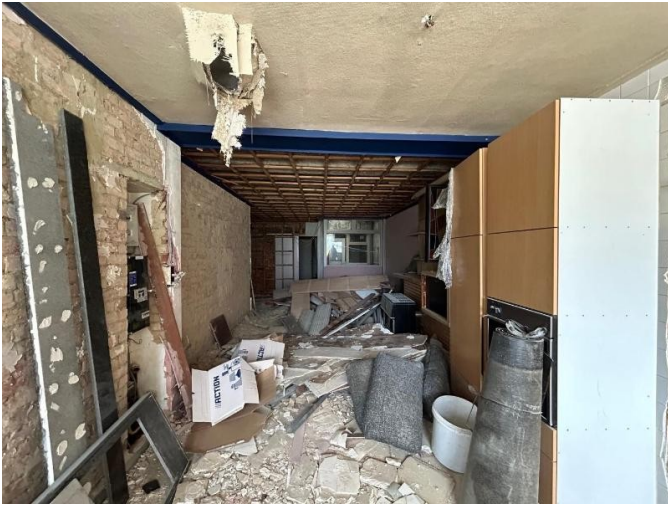
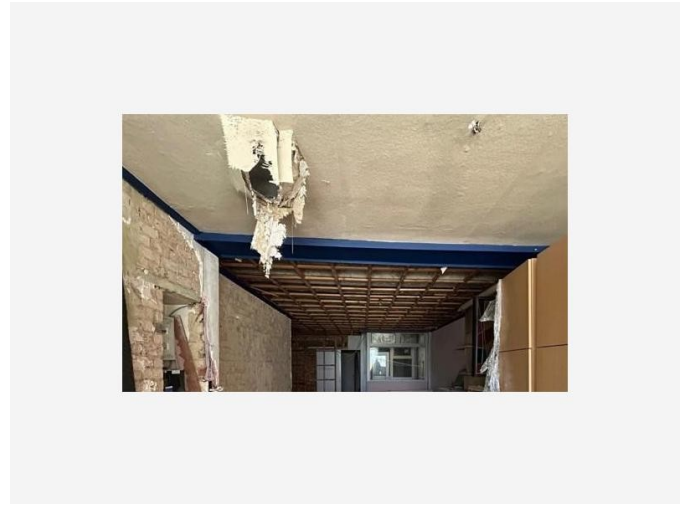
Fiche 5: Pleisterwerk Plafond

Geen asbest

#	Type	Referentie	Resultaat
5.1	Mengmonster	MM02	Geen asbest

Beschrijving	Pleisterwerk Plafond
Omgeving	Binnen
Primaire drager	Plafond
Bindmiddel van materiaal	Gips - kalk
Gebondenheid op basis van bindmiddel	Niet-hechtgebonden
Hoeveelheid (oppervlakte - dikte - aantal)	• 70,00 m ² - 1,00 cm - 1 stuk
Totaal volume	0,70 m ³
Identificatiemethode	Vaststelling met monsternamen
Destructieve handeling voor identificatie	Nee
Opmerking	Gezien de toestand van het gebouw werd op alle ruimtes die toegankelijk waren stalen genomen voor het mengstaal zodat het staal een representatief beeld vormt van het pand.

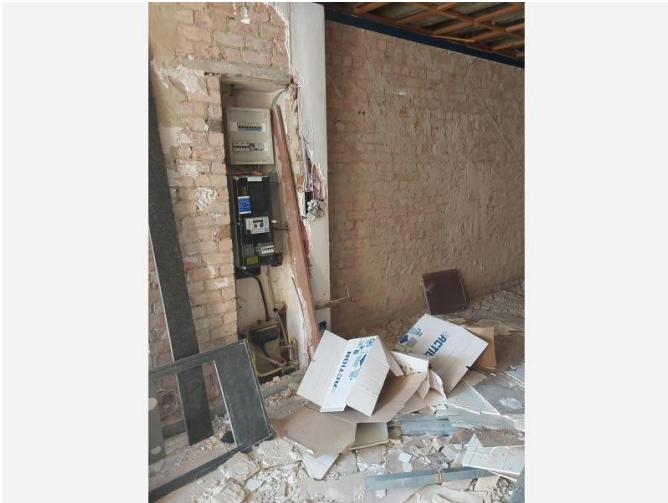
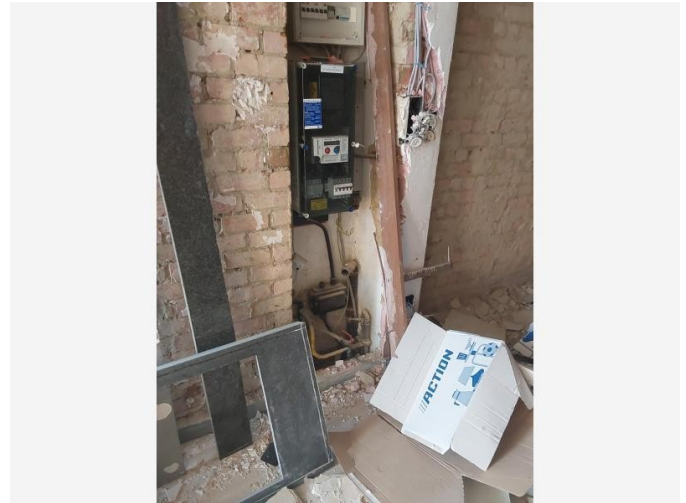
Geen asbest

#	Type	Referentie	Resultaat
6.1	Mengmonster	MM01	Geen asbest

Beschrijving	Pleisterwerk Muur
Omgeving	Binnen
Primaire drager	Binnenwand
Bindmiddel van materiaal	Gips - kalk
Gebondenheid op basis van bindmiddel	Niet-hechtgebonden
Hoeveelheid (oppervlakte - dikte - aantal)	• 106,50 m ² - 0,98 cm - 1 stuk
Totaal volume	1,044 m ³
Identificatiemethode	Vaststelling met monstername
Destructieve handeling voor identificatie	Nee
Opmerking	Gezien de toestand van het gebouw werd op alle ruimtes die toegankelijk waren stalen genomen voor het mengstaal zodat het staal een representatief beeld vormdt van het pand.
