# Asbestinventarisatetest

Hovestraat 165/11, 2650 Edegem

Attestnummer : 20250224-000391.000

Uitgegeven op : 24.02.2025

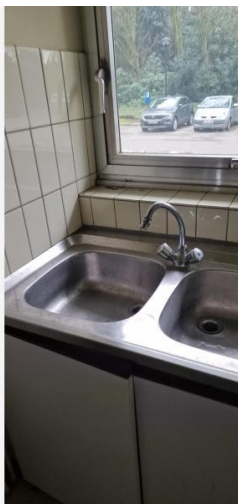
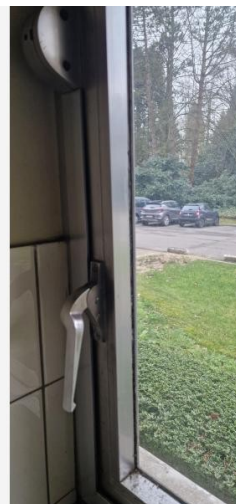
Overzichtsfoto

Detailfoto

Aan de ramen en/of deuren werd asbestverdacht mastiek vastgesteld. Dit kan asbest bevatten. Het materiaal kan zelf verwijderd worden of door werknemer(s) met opleidingsattest eenvoudige handelingen. Draag bij het uitvoeren van de werken steeds een volledige lichaamsbescherming (luchtdicht) en volgelaatsmasker met minimum een filter van het type P3.

Eindbeoordeling materiaalrisico	Laag materiaalrisico en/of verlaagde kans op vezelvrijgave
---------------------------------	--

Gebondenheid	Categorie 1: hechtgebonden in oorsprong
Asbestsoort (vezeltype)	Amfibool aanwezig, uitgezonderd crocidoliet
Asbestconcentratie	Laag (< 50%)
Afschermingsgraad van het gehele materiaal	Geheel of deels (ook) vrij aan de binnenlucht
Toestand van het materiaal	Licht beschadigd, licht verweerd. Intact calciumsilicaatmateriaal of categorie III 'gebondenheid'

Beschrijving	Mastiek binnen
Omgeving	Binnen
Primaire drager	Wandopening verticaal (raam, deur, ...)
Asbestmateriaal	In-situ afwerkingslagen - Pasta, stopverf, voegsel, stopsel, vulsel, mastiek, kitten, ...
Bindmiddel van asbestmateriaal	Kitten, mastiek, pasta
Gebondenheid op basis van bindmiddel	Hecht
Hoeveelheid (gewicht - aantal)	<ul style="list-style-type: none"><li>• 8,00 kg - 1 stuk</li></ul>
Totaal gewicht	8,00 kg
Eenvoudig bereikbaar	Ja
Bevestigingswijze	<ul style="list-style-type: none"><li>• Geklemd</li><li>• Verlijmd, ingegoten, versmeerd</li></ul>
Identificatiemethode	Vaststelling zonder monstername
Destructieve handeling voor identificatie	Nee
Opmerking	De hoeveelheid is een schatting.

Het asbestmateriaal valt onder de mijlpaal van 2040.

Zorgvuldig beheren

- Zorg voor een veilig beheer. Vermijd het beschadigen van het asbestmateriaal. Controleer de toestand jaarlijks op wijzigingen.
- Voer bijkomende staalname(s) uit.

- Eenvoudige handelingen: mag via doe-het-zelf of door werknemer(s) met opleidingsattest eenvoudige handelingen  
Aan de ramen en/of deuren werd asbestverdacht mastiek vastgesteld. Dit kan asbest bevatten. Het materiaal kan zelf verwijderd worden of door werknemer(s) met opleidingsattest eenvoudige handelingen. Draag bij het uitvoeren van de werken steeds een volledige lichaamsbescherming (luchtdicht) en volgelaatsmasker met minimum een filter van het type P3.

Het geniet onze voorkeur dat deze materialen verwijderd worden door een erkend asbestverwijderaar.
