# Asbestinventarisatetest

Gieterijstraat 14/21, 1502 Halle

Attestnummer : 20240317-000098.000

Uitgegeven op : 17.03.2024

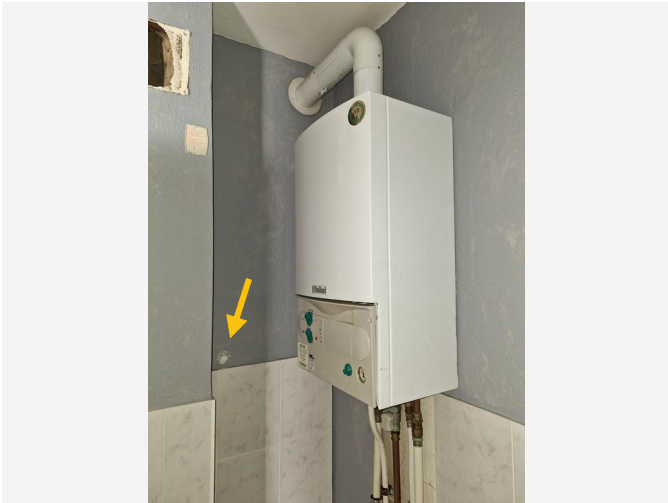
Overzichtsfoto

Geen asbest

#	Type	Referentie	Resultaat
1.1	Mengmonster	E007-1	Geen asbest

Beschrijving	Pleister wanden
Omgeving	Binnen
Primaire drager	Binnenwand
Bindmiddel van materiaal	Gips - kalk

<b>Gebondenheid op basis van bindmiddel</b>	Niet-hechtgebonden
<b>Hoeveelheid (oppervlakte - dikte - aantal)</b>	• 120,00 m <sup>2</sup> - 1,00 cm - 1 stuk
<b>Totaal volume</b>	1,20 m <sup>3</sup>
<b>Identificatiemethode</b>	Vaststelling met monstername
<b>Destructieve handeling voor identificatie</b>	Nee
<b>Opmerking</b>	Staalname in badkamer/stookruimte 2de verdieping en slaapkamer 2de verdieping. Geen traphal.
