Asbestinventarisatetest

Klemskerkestraat 45, 8450 Bredene

Attestnummer : **20240614-000968.000**

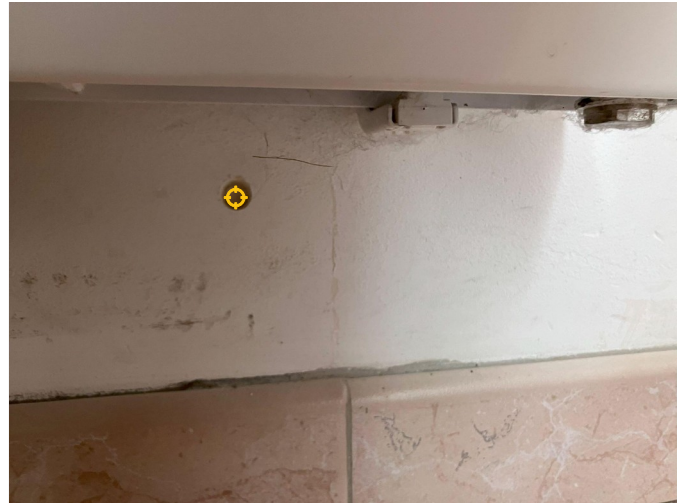
Fiche 2: pleisterwerk muren

Geen asbest

#	Type	Referentie	Resultaat
2.1	Mengmonster	1	Geen asbest

Beschrijving	pleisterwerk muren
Omgeving	Binnen
Primaire drager	Binnenwand

Bindmiddel van materiaal	Gips - kalk
Gebondenheid op basis van bindmiddel	Niet-hechtgebonden
Hoeveelheid (oppervlakte - dikte - aantal)	• 180,00 m ² - 0,20 cm - 1 stuk
Totaal volume	0,36 m ³
Identificatiemethode	Vaststelling met monstername
Destructieve handeling voor identificatie	Nee
