Keuringsverslag van een elektrische laagspanning- en zeer lage spanningsinstallatie

NIET CONFORM

Straatnaam	Vredelaan
Huisnummer	100
Busnummer	0
Postcode	8370
Gemeente	Blankenberge
Land	België

Controlebezoek van een huishoudelijke installatie volgens (KB 08/09/2019) - AREI Boek 1- 6.5. en 4.2.4.3.

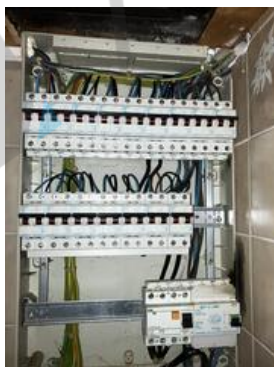
Afbeelding schakel- en verdeelbord:

15.10 Niet gebruikte invoeringen van het verdeelbord zijn niet correct of onvoldoende afgedicht. (Boek 1 Afdeling 5.1.4. en 4.2.2.3.)

Geen spanning op installatie wegens kortsluiting op de verdeelkam
