Asbestinventarisatetest

Groenhovestraat 50, 8020 Oostkamp

Attestnummer : 20240118-000254.000

Uitgegeven op : 18.01.2024

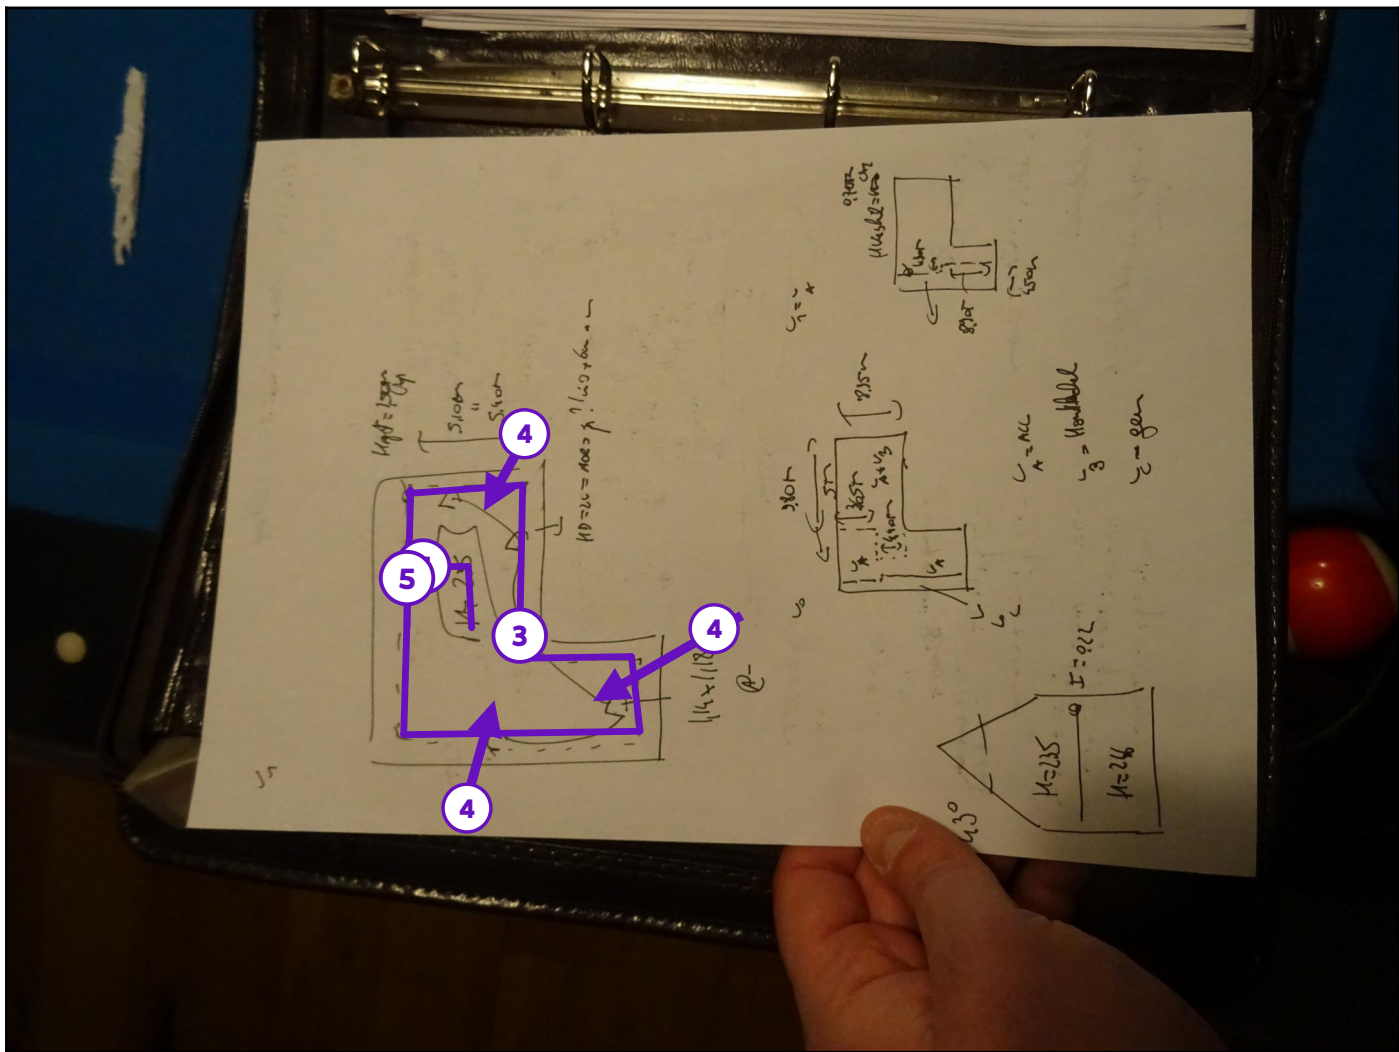
Plan 1.3: DSC02191

Beschrijving	Type	Actie
3. valse muren (1ste verdieping)	Advies	-
4. elektrische convectoren / accumulatiekachels	Advies	-
5. Wandtegels douche (1ste verdieping)	Advies	-

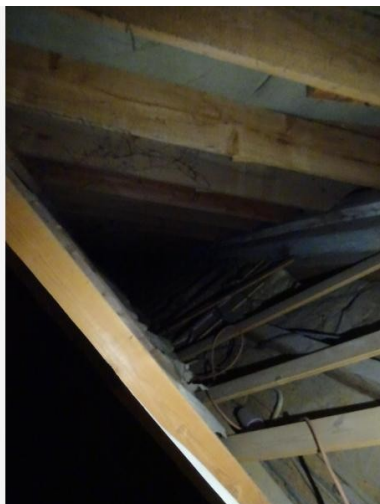
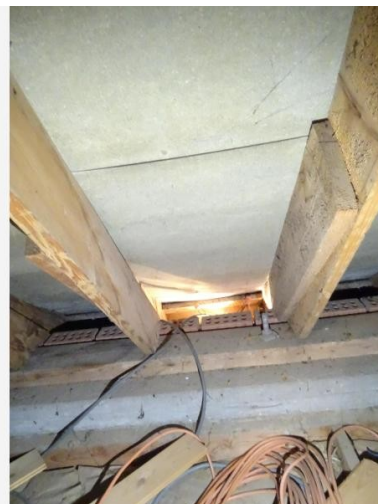
Eindbeoordeling materiaalrisico	Laag materiaalrisico en/of verlaagde kans op vezelvrijgave
---------------------------------	--

Gebondenheid	Categorie 1: hechtgebonden in oorsprong
Asbestsoort (vezeltype)	Crocidoliet aanwezig
Asbestconcentratie	Laag (< 50%)
Afschermingsgraad van het gehele materiaal	Geheel of deels (ook) vrij aan binnenluchtstromen
Toestand van het materiaal	Onbeschadigd, niet verweerd

Beschrijving	Onderdak hoofddak
Omgeving	Binnen
Primaire drager	Schuin dak
Asbestmateriaal	Plaat, paneel, tablet - Type Menuiserite
Bindmiddel van asbestmateriaal	Cement
Gebondenheid op basis van bindmiddel	Hecht

Hoeveelheid (oppervlakte - dikte - aantal)	<ul style="list-style-type: none">• 200,00 m² - 0,32 cm - 1 stuk
Totaal volume	0,64 m ³
Eenvoudig bereikbaar	Nee <ul style="list-style-type: none">• Verwijdering tast de bouwkundige integriteit aan.
Bevestigingswijze	<ul style="list-style-type: none">• Genageld, geniet
Identificatiemethode	Vaststelling zonder monstername
Destructieve handeling voor identificatie	Nee

- Zorg voor een veilig beheer. Vermijd het beschadigen van het asbestmateriaal. Controleer de toestand jaarlijks op wijzigingen.
- Zorg voor een veilig beheer en verwijder dit asbestmateriaal wanneer het bij werken eenvoudig bereikbaar wordt. Controleer de toestand jaarlijks op wijzigingen.

- Eenvoudige handelingen: enkel door erkend asbestverwijderaar
Kan niet zonder breek- of kapwerk verwijderd worden. Het risico dat hierbij dus asbestvezels vrijkomen, is hoog. Laat dit dus best doen door een erkend asbestverwijderaar die steeds over de nodige opleidingsattesten beschikt.

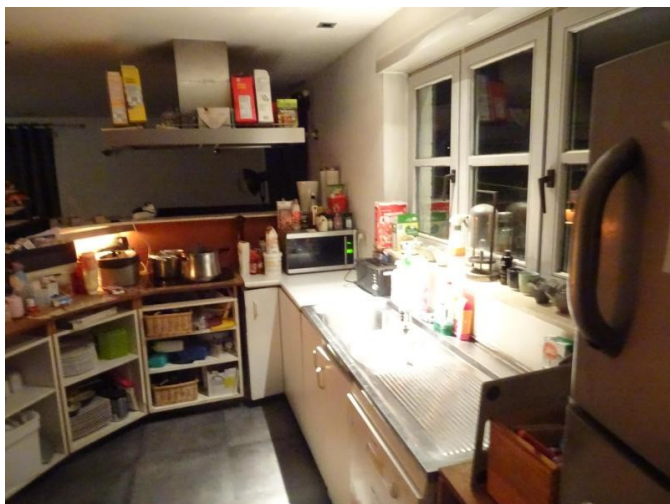
Vrije foto

Alle plafonds hebben een vals plafond. Geen monsternamen van pleisterwerk plafonds mogelijk.

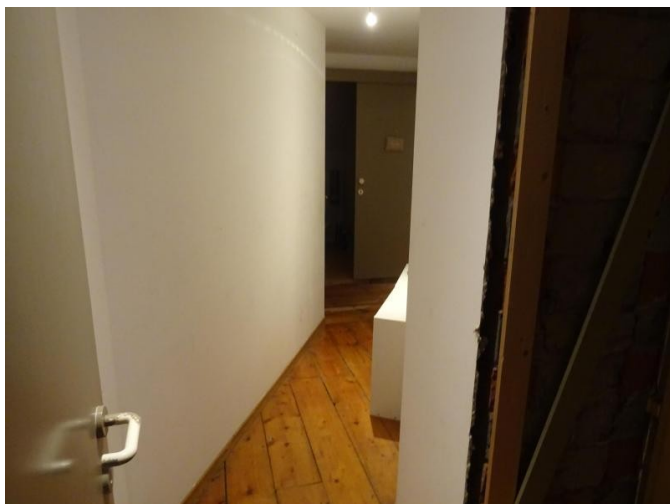
Fiche 3: valse muren (1ste verdieping)

Er zijn overal valse muren op 1ste verdieping.

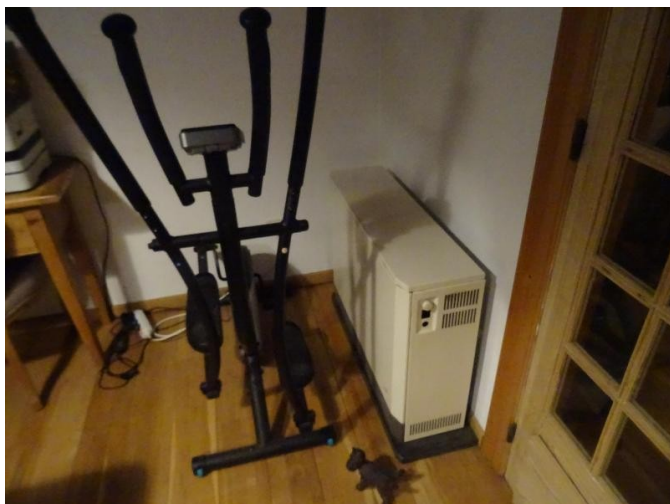
Vrije foto

In het binnenwerk van het verwarmingselement kunnen er asbestverdachte materialen aanwezig zijn.
