Asbestinventarisatetest

Werkzaamheidstraat 57, 8400 Oostende

Attestnummer : **20240417-000446.000**

Asbestveilig

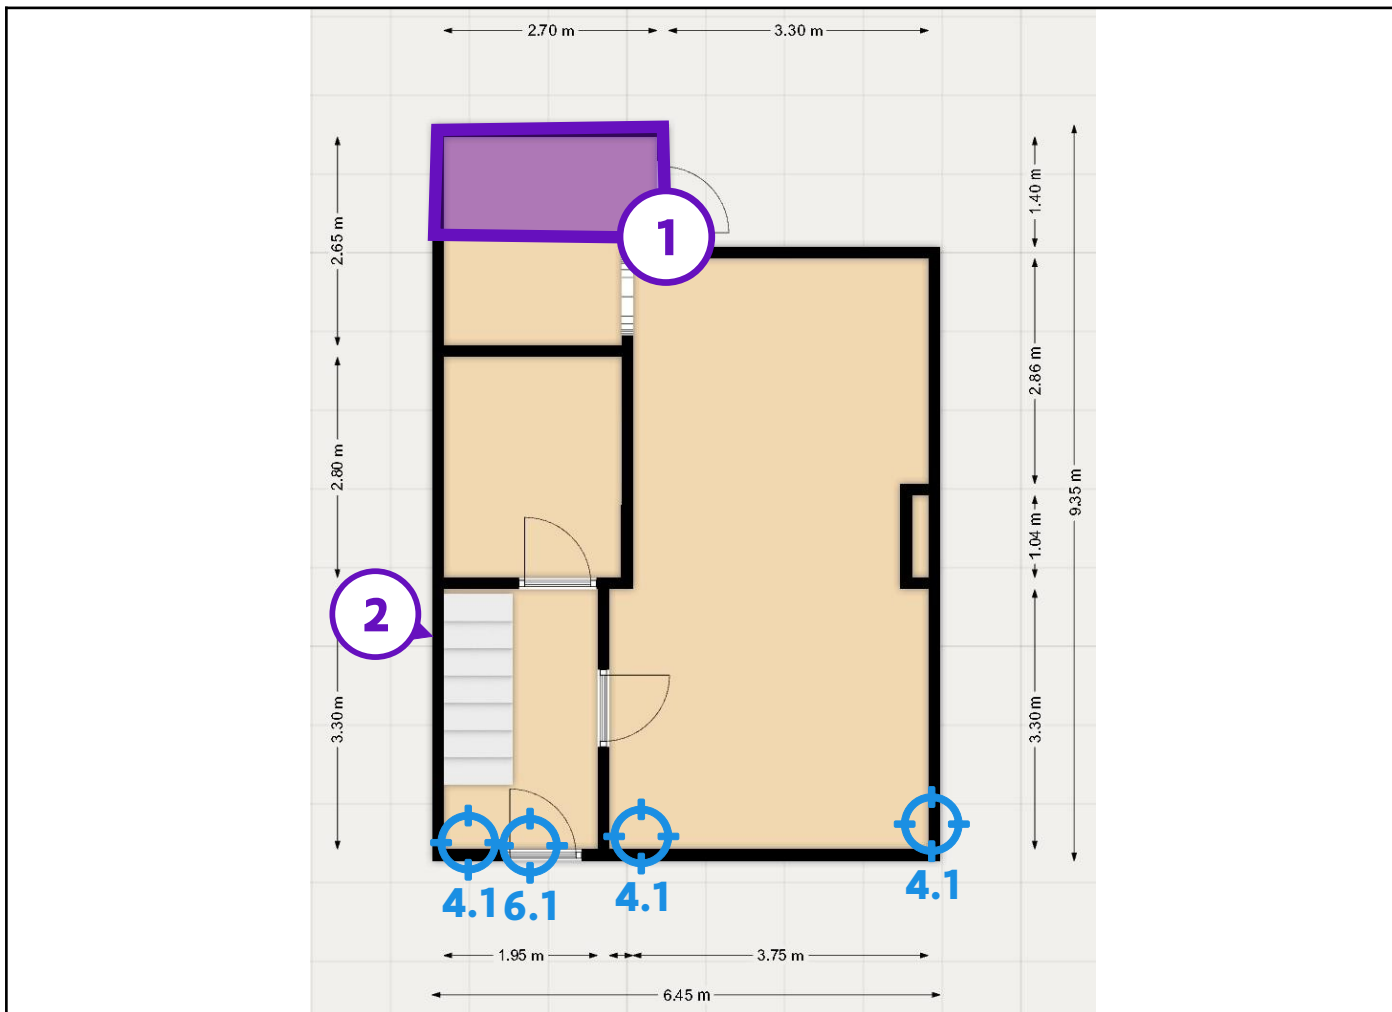
Plan 1.1: GVL

Beschrijving	Type	Actie
1. Roofing	Beperking	-
2. Bakeliet	Beperking	-
4. Pleisterwerk GVL	Geen asbest	-
4.1 Code: 001 Pleisterwerk GVL	Mengmonster	-
6. Mastiek voordeur	Geen asbest	-
6.1 Code: 003 Mastiek voordeur	Puntmonster	-

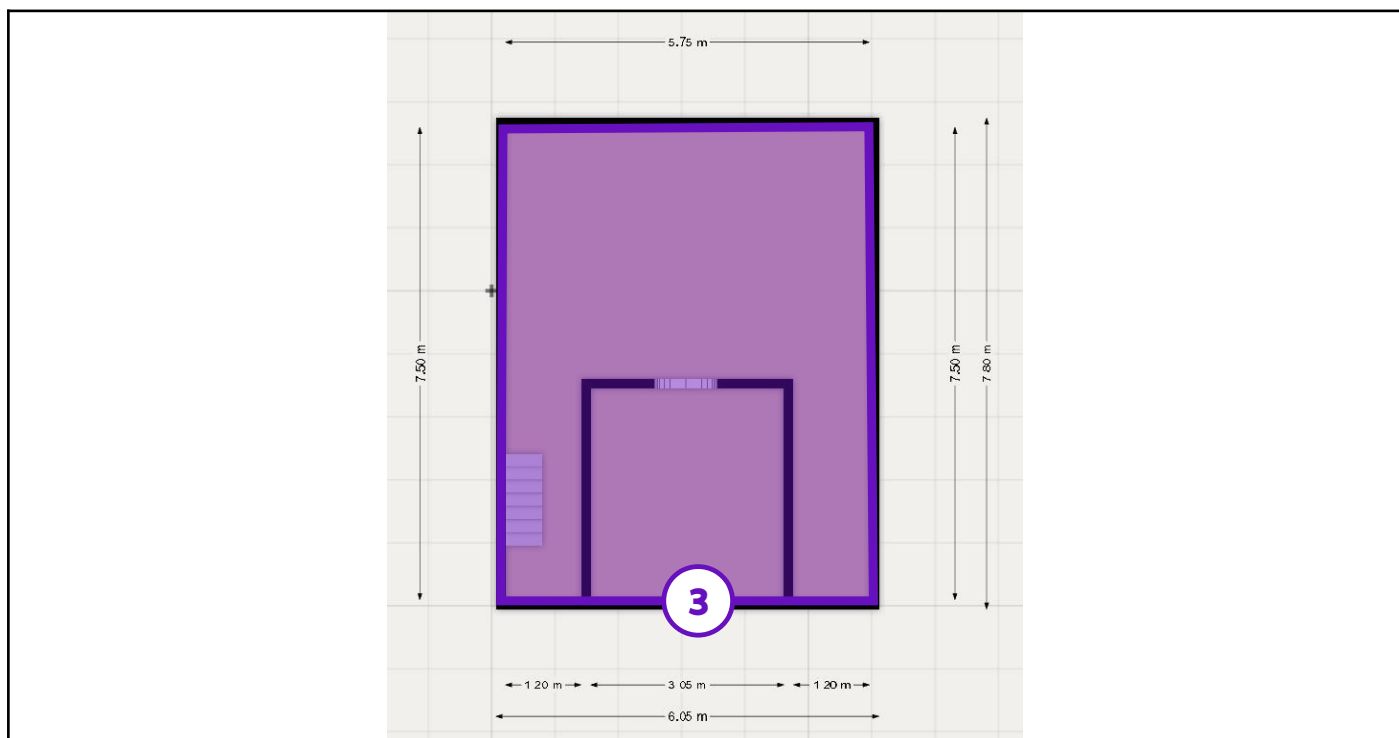
Plan 1.2: Zolder

Beschrijving	Type	Actie
3. Onderdakplaat	Advies	-

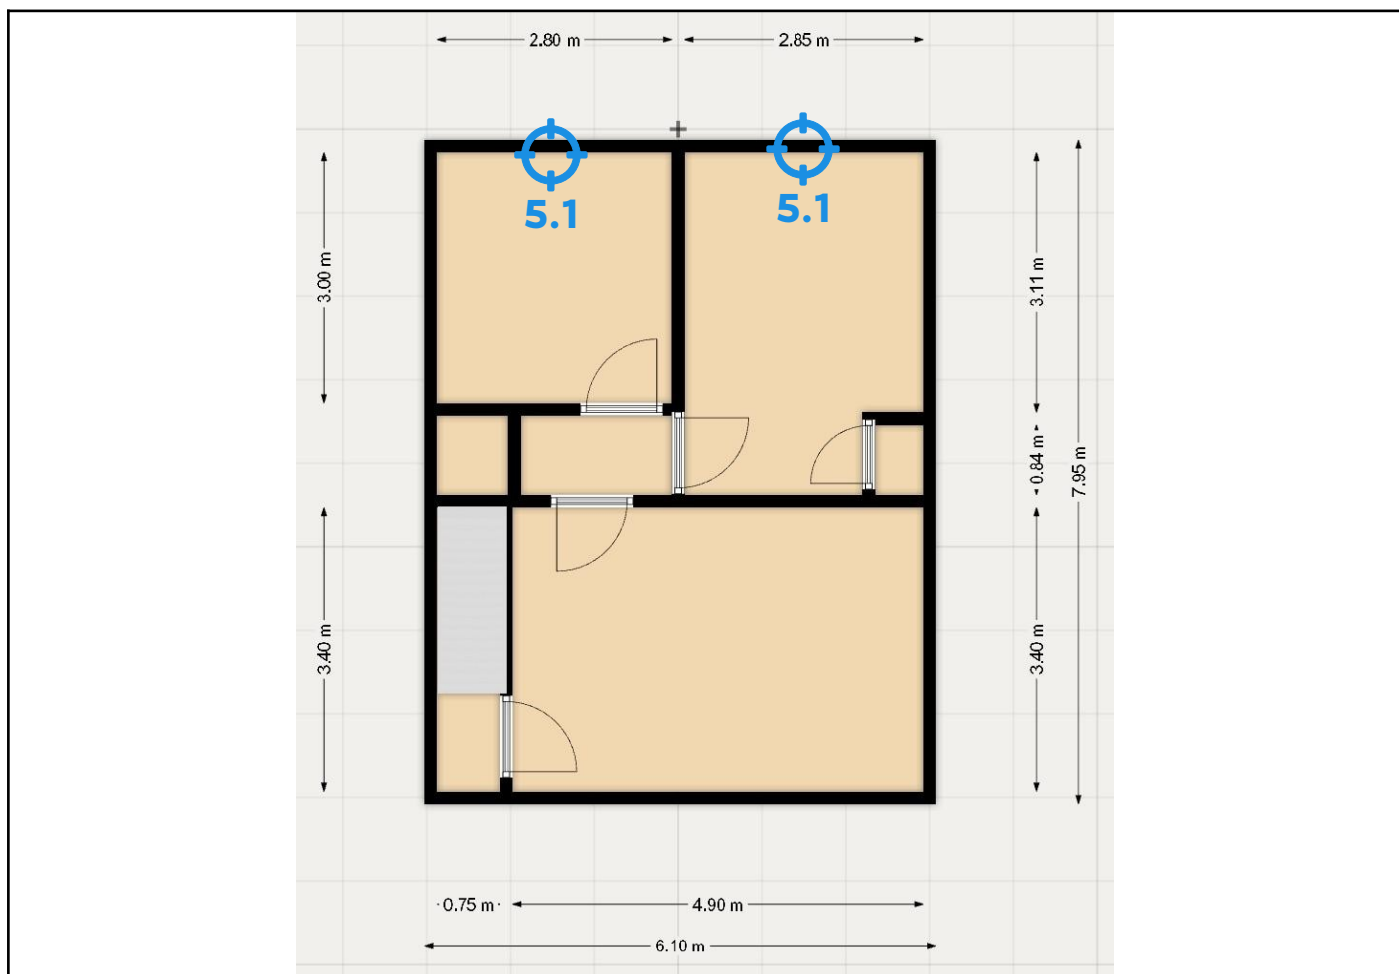
Plan 1.3: 1e Verd

Beschrijving	Type	Actie
5. Pleisterwerk 1e verdiep	Geen asbest	-
5.1 Code: 002 Pleisterwerk 1e verdiep	Mengmonster	-

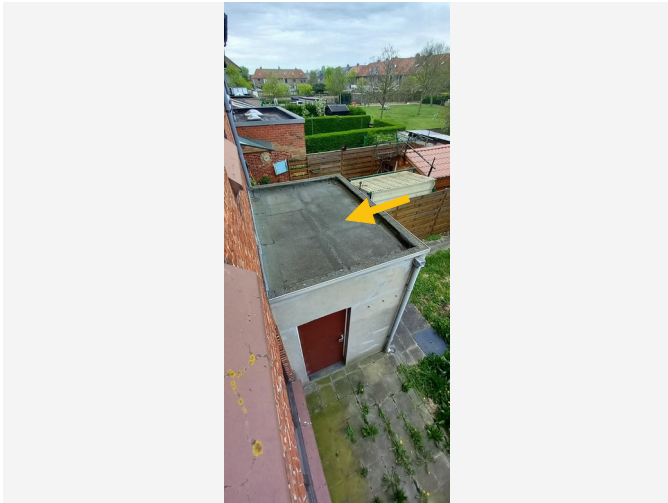
Situeringfoto

Permanente beperking

Reden: Er is geen volledige risicobeoordeling mogelijk

Uitleg van de asbestdeskundige: Het is niet mogelijk om een monster te nemen zonder een mogelijk lek in het dak te veroorzaken.

(Asbest)materiaal	Dak- en gevelbekleding - Roofing
Karakterisatie	Asbest (verdacht)
Primaire drager	Plat dak

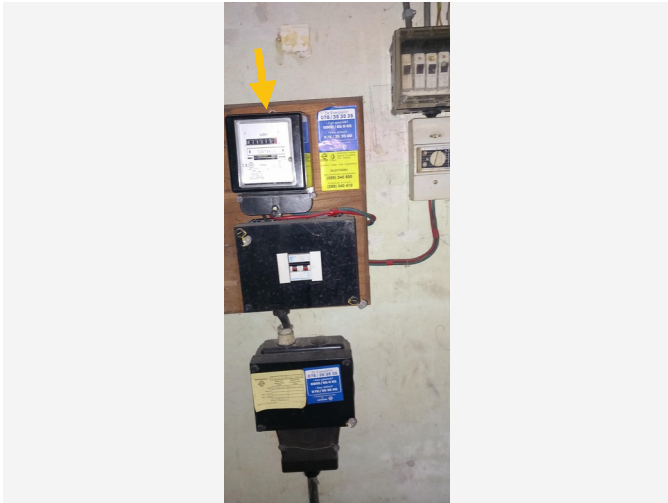
Situeringfoto

Permanente beperking

Reden: Het onderzoek kan niet uitgevoerd worden binnen de bepalingen van de Welzijnswet

Uitleg van de asbestdeskundige: Het is niet mogelijk om veilig monster te nemen van de elektriciteitssteller.

(Asbest)materiaal	Plaat, paneel, tablet - Type Bakeliet
Karakterisatie	Asbest (verdacht)
Primaire drager	Binnenwand

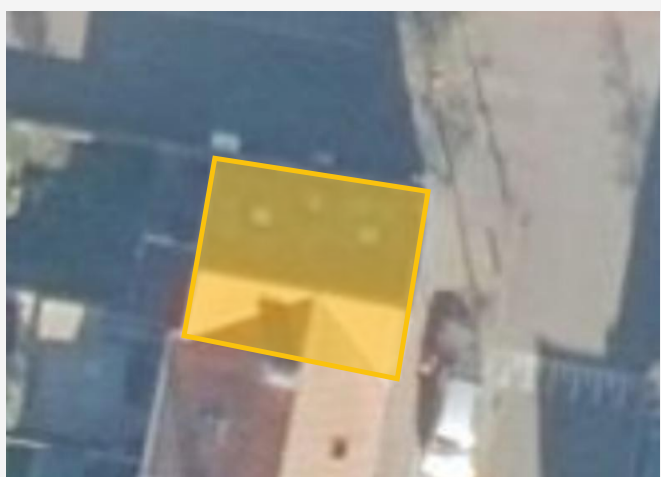
Vrije foto

Identificatiemethode	Redelijk vermoeden
Primaire drager	Schuin dak
(Asbest)materiaal	Dak- en gevelbekleding - Plaat
Bindmiddel	Cement
Gebondenheid bindmiddel	Hecht

Bij werken aan het dak is het raadzaam om te controleren of er onderdakplaten aanwezig zijn en indien nodig een staal te nemen voor asbestanalyse.

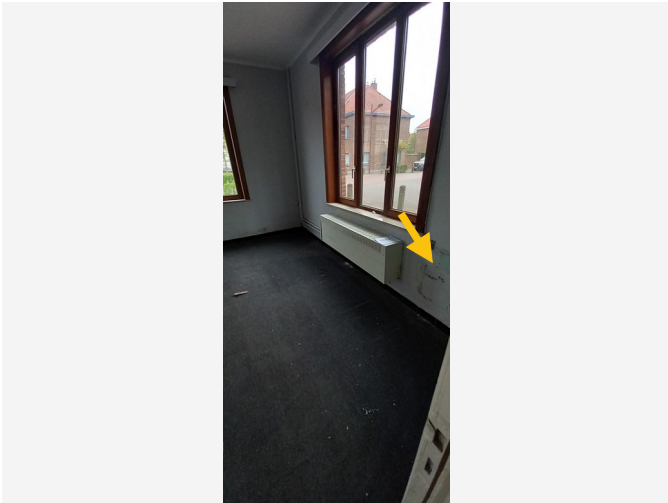
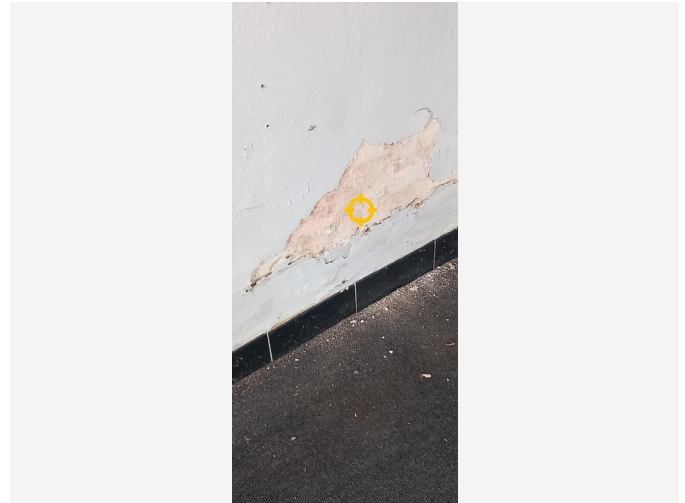
Fiche 4: Pleisterwerk GVL

Geen asbest

#	Type	Referentie	Resultaat
4.1	Mengmonster	001 Pleisterwerk GVL	Geen asbest

Beschrijving	Pleisterwerk GVL
Omgeving	Binnen
Primaire drager	Binnenwand
Bindmiddel van materiaal	Gips - kalk

Gebondenheid op basis van bindmiddel	Niet-hechtgebonden
Hoeveelheid (oppervlakte - dikte - aantal)	• 100,00 m ² - 1,00 cm - 1 stuk
Totaal volume	1,00 m ³
Identificatiemethode	Vaststelling met monstername
Destructieve handeling voor identificatie	Nee

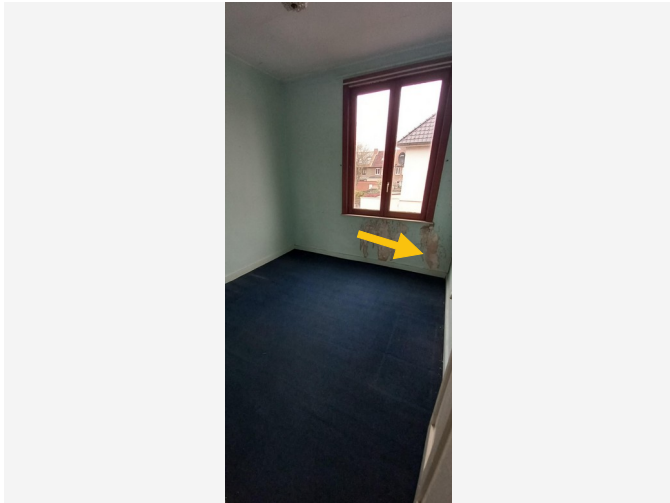
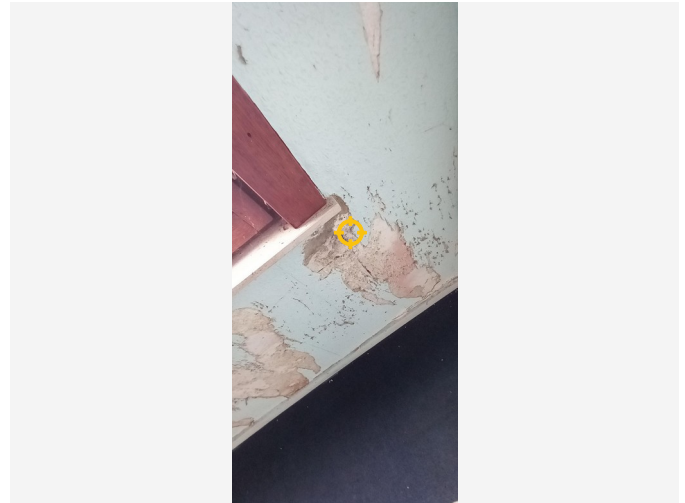
Fiche 5: Pleisterwerk 1e verdiep

Geen asbest

#	Type	Referentie	Resultaat
5.1	Mengmonster	002 Pleisterwerk 1e verdiep	Geen asbest

Beschrijving	Pleisterwerk 1e verdiep
Omgeving	Binnen
Primaire drager	Binnenwand
Bindmiddel van materiaal	Gips - kalk

Gebondenheid op basis van bindmiddel	Niet-hechtgebonden
Hoeveelheid (oppervlakte - dikte - aantal)	• 100,00 m ² - 1,00 cm - 1 stuk
Totaal volume	1,00 m ³
Identificatiemethode	Vaststelling met monstername
Destructieve handeling voor identificatie	Nee

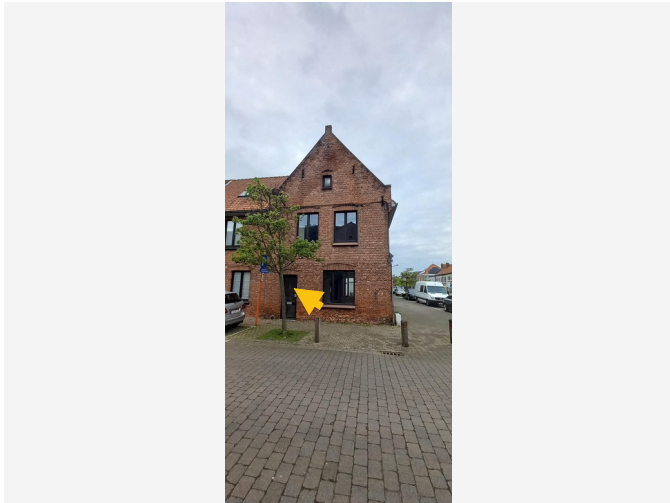
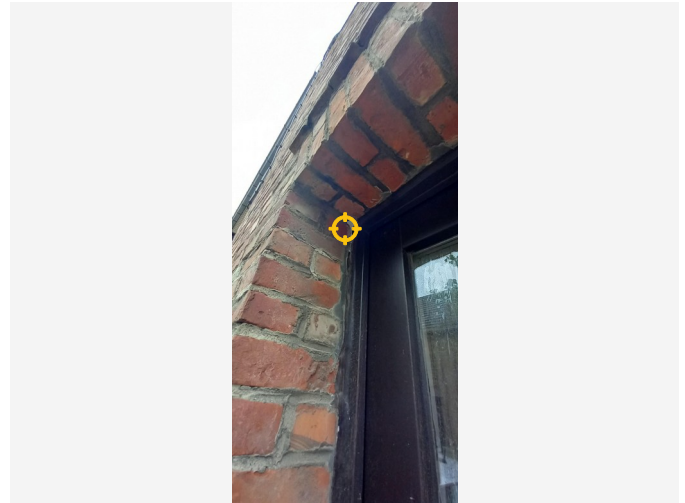
Fiche 6: Mastiek voordeur

Geen asbest

#	Type	Referentie	Resultaat
6.1	Puntmonster	003 Mastiek voordeur	Geen asbest

Beschrijving	Mastiek voordeur
Omgeving	Buiten
Primaire drager	Wandopening verticaal (raam, deur, ...)
Bindmiddel van materiaal	Kitten, mastiek, pasta

Gebondenheid op basis van bindmiddel	Hecht
Hoeveelheid (gewicht - aantal)	• 1,00 kg - 1 stuk
Totaal gewicht	1,00 kg
Identificatiemethode	Vaststelling met monstername
Destructieve handeling voor identificatie	Nee
