# Asbestinventarisatetest

Zuidstraat 30/0001, 8420 De Haan

Attestnummer : 20240717-000221.000

Uitgegeven op : 17.07.2024

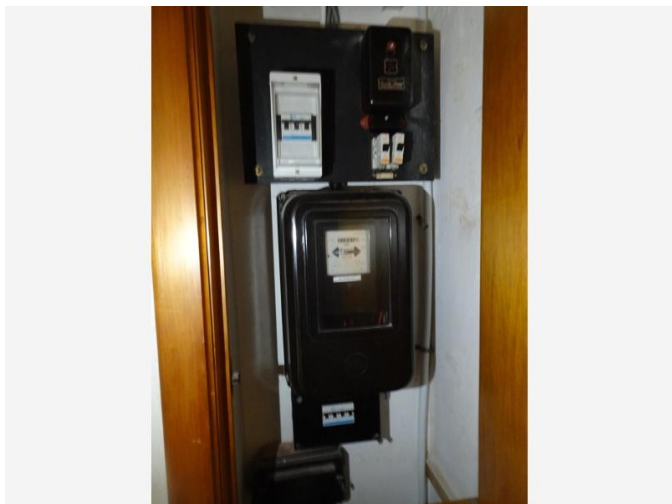
Overzichtsfoto

Detailfoto

Eindbeoordeling materiaalrisico	Laag materiaalrisico en/of verlaagde kans op vezelvrijgave
---------------------------------	--

Gebondenheid	Categorie 1: hechtgebonden in oorsprong
Asbestsoort (vezeltype)	Crocidoliet aanwezig
Asbestconcentratie	Laag (< 50%)
Afschermingsgraad van het gehele materiaal	Geheel of deels (ook) vrij aan de binnenlucht
Toestand van het materiaal	Onbeschadigd, niet verweerd

Beschrijving	elektriciteitskast
Omgeving	Binnen
Primaire drager	Communicatie en elektrische infrastructuur en uitrusting
Asbestmateriaal	Plaat, paneel, tablet - Type Bakeliet
Bindmiddel van asbestmateriaal	Kunststof of -hars
Gebondenheid op basis van bindmiddel	Hecht
Hoeveelheid (oppervlakte - dikte - aantal)	• 0,20 m <sup>2</sup> - 1,00 cm - 1 stuk
Totaal volume	0,002 m <sup>3</sup>
Eenvoudig bereikbaar	Ja
Bevestigingswijze	• Geschroefd
Identificatiemethode	Vaststelling zonder monstername
Destructieve handeling voor identificatie	Nee

Het asbestmateriaal valt onder de mijlpaal van 2040.

Zorgvuldig beheren

- Zorg voor een veilig beheer. Vermijd het beschadigen van het asbestmateriaal. Controleer de toestand jaarlijks op wijzigingen.

- Eenvoudige handelingen: mag via doe-het-zelf of door werknemer(s) met opleidingsattest eenvoudige handelingen  
Gelet op de aard van de bevestiging kunnen de componenten op relatief eenvoudige wijze op hun geheel verwijderd en afgevoerd worden.

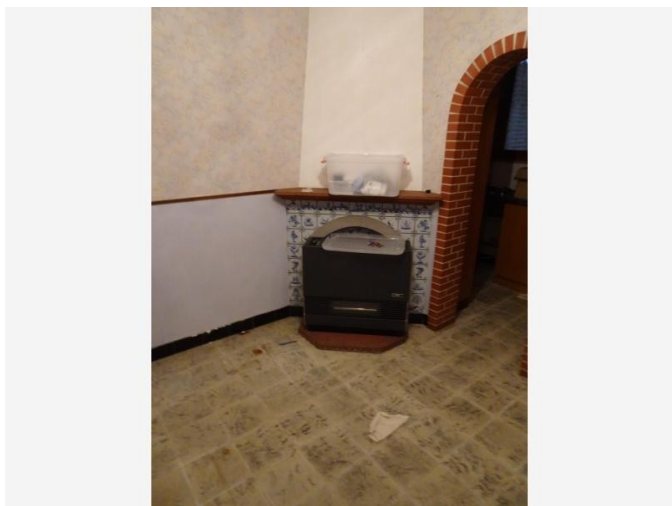
Vrije foto

In het binnenwerk van het verwarmingselement kunnen er asbestverdachte materialen aanwezig zijn. (pakkingen, dichtingen, asbestkoord ... )

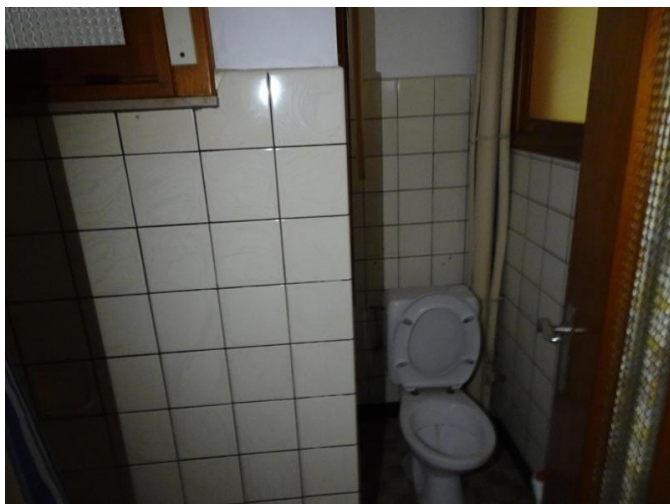
Vrije foto

De lijm van de geplaatste wandtegels kunnen asbestvezels bevatten.
