# ASBESTINVENTARISATTEST

Arendonckstraat 82/19, 2800 Mechelen

Attestnummer : 20230711-000068.000

# Zone 1: Garagebox 19

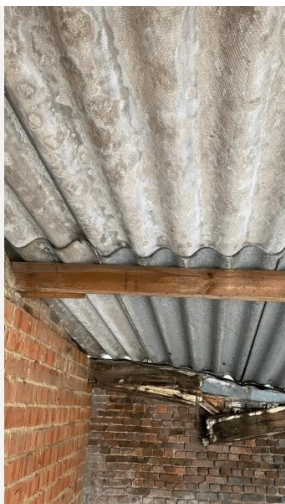
Overzichtsfoto

Eindbeoordeling materiaalrisico	Hoog materiaalrisico en/of hoge kans op vezelvrijgave
---------------------------------	---

Gebondenheid	Categorie 1: hechtgebonden in oorsprong
Asbestsoort (vezeltype)	Crocidoliet aanwezig
Asbestconcentratie	Laag (< 50%)
Afschermingsgraad van het gehele materiaal	Geheel of deels (ook) vrij aan de binnenlucht
Toestand van het materiaal	Matig beschadigd, matig verweerd

Beschrijving	Asbest golfplaten
Omgeving	Grenst aan binnen- en buitenlucht
Primaire drager	Schuin dak
Asbestmateriaal	Dak- en gevelbekleding - Golfplaat

**Dringend verwijderen**

- Verwijder dit asbestmateriaal zo snel mogelijk. Volg de toestand goed op.
- Hemelwater dat afspoelt van asbestcement daken of gevels kan asbestdeeltjes bevatten. Gebruik het enkel voor gesloten circuits (bv. spoelen toiletten). Reinig na het vervangen van het dak of de gevel de dakgoten en regenwaterput of -ton om asbesthoudend sediment of slib te verwijderen
