# Asbestinventarisatetest

Hoogstraat 130, 2580 Putte

Attestnummer : 20230401-000037.000

**Asbestveilig**

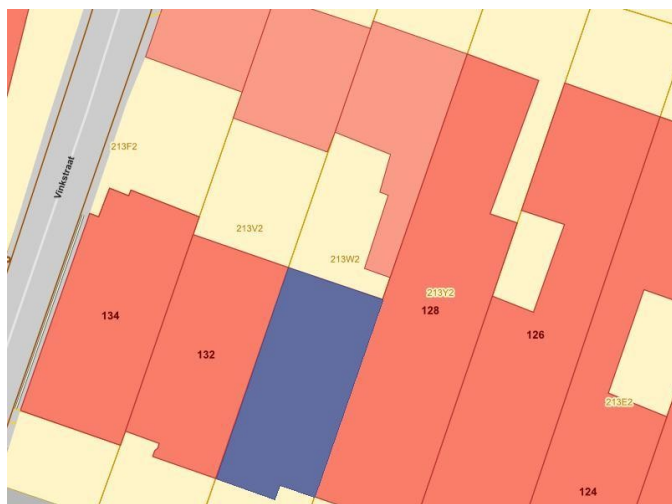
# Zone 1: Hoofdgebouw

- 0 Asbestmaterialen
- 1 Beperkingen**
- 0 Uitsluitingen
- 0 Roerende goederen
- 0 Puin, steenslag, (water)bodem
- 0 Adviezen
- 1 Geen asbest**

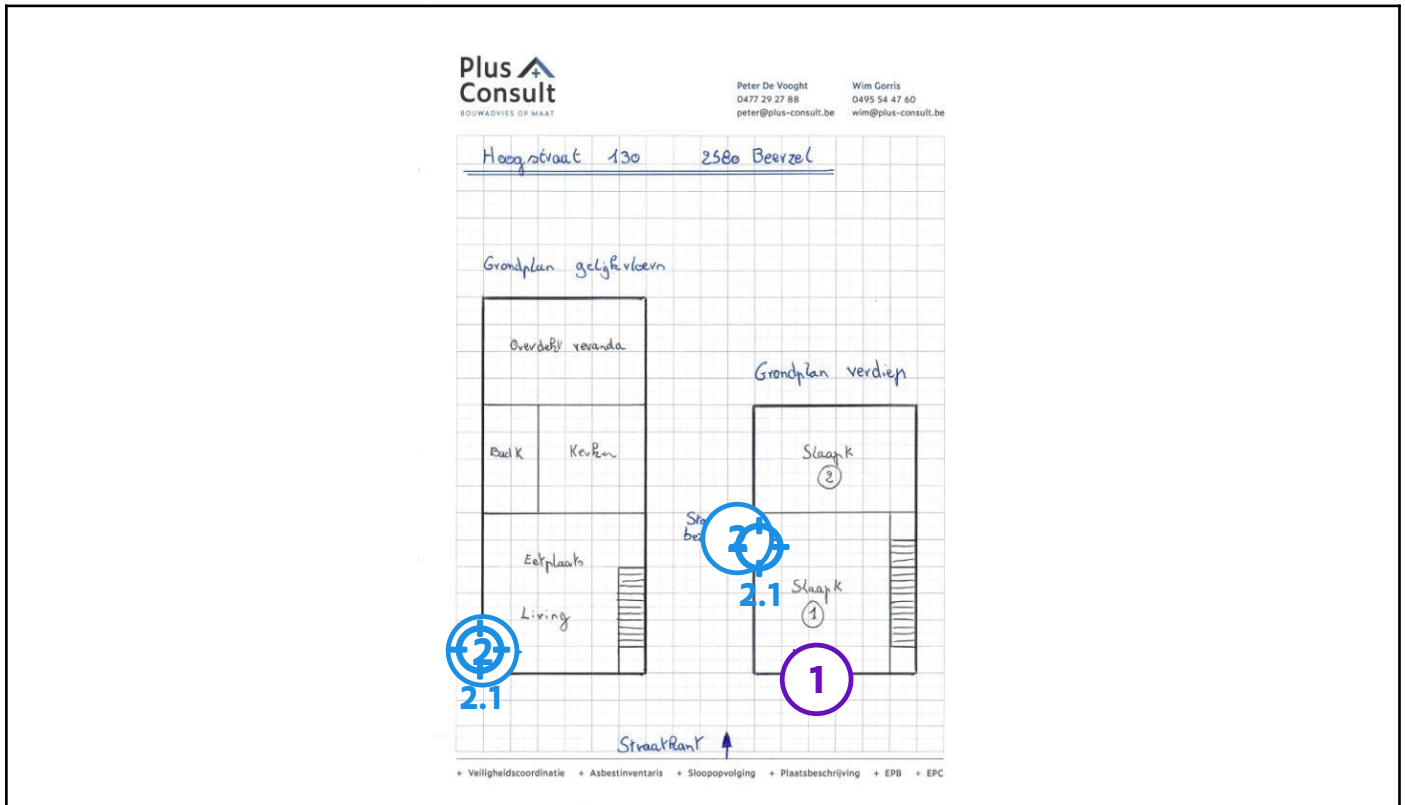
# Plan 1.1: plan

Beschrijving	Type	Actie
1. dakbedekking EPDM	Beperking	-
2. bepleistering	Geen asbest	-
2.1 Code: M1	Mengmonster	-

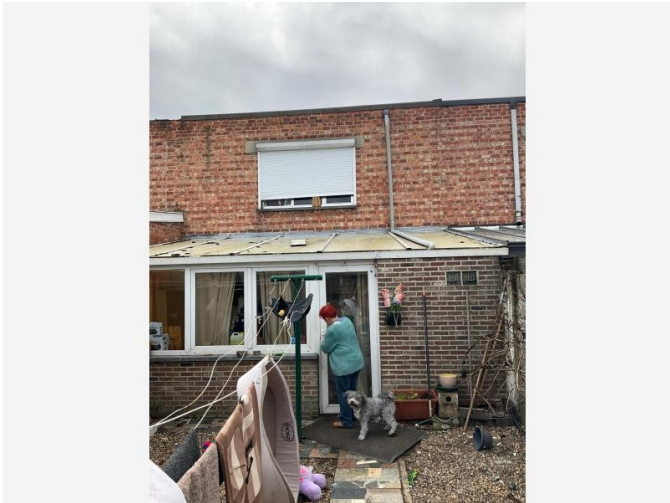
*Situeringfoto*

### Permanente beperking

**Reden:** Het te onderzoeken materiaal situeert zich hoger dan 3,50 m te rekenen vanaf een veilige ondergrond

**Uitleg van de asbestdeskundige:** hoogte +/- 6m

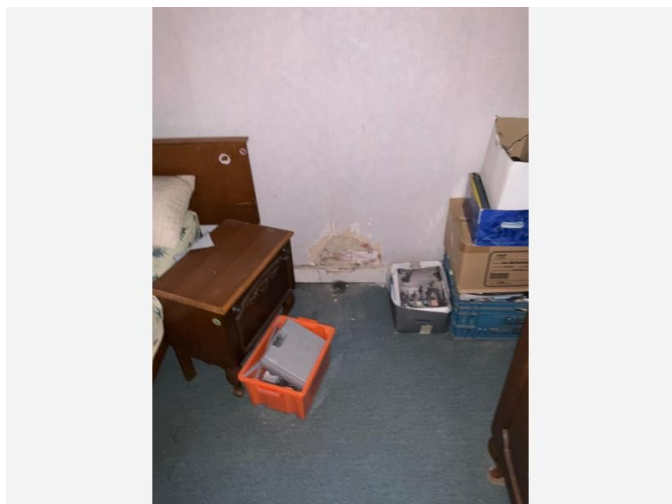
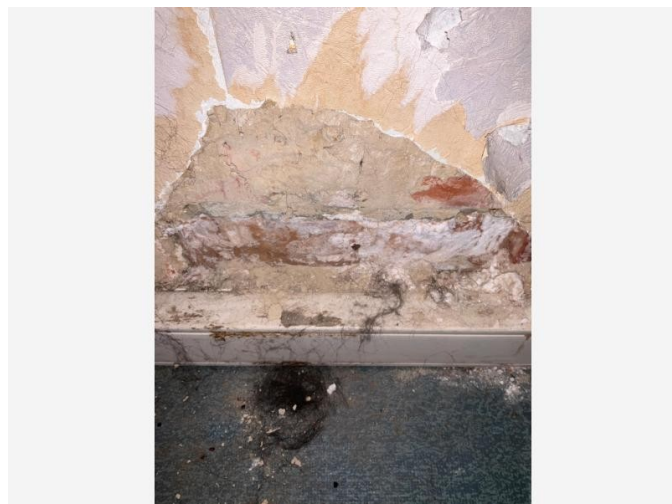
Overzichtsfoto

Detailfoto

Geen asbest

#	Type	Referentie	Resultaat
2.1	Mengmonster	M1	Geen asbest

Beschrijving	bepleistering
Omgeving	Binnen
Primaire drager	Binnenwand
Bindmiddel van materiaal	Gips - kalk

<b>Gebondenheid op basis van bindmiddel</b>	Niet-hechtgebonden
<b>Hoeveelheid (oppervlakte - dikte - aantal)</b>	• 360,00 m <sup>2</sup> - 0,03 cm - 1 stuk
<b>Totaal volume</b>	0,108 m <sup>3</sup>
<b>Identificatiemethode</b>	Vaststelling met monstername
<b>Destructieve handeling voor identificatie</b>	Ja
