# Asbestinventarisatetest

Houw 18, 9050 Gent

Attestnummer : 20240304-000052.000

Uitgegeven op : 04.03.2024

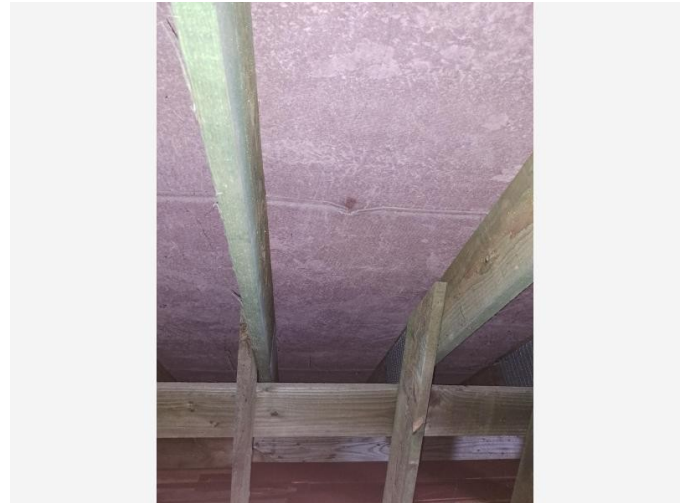
Geen asbest

#	Type	Referentie	Resultaat
6.1	Puntmonster	ID 3	Geen asbest

Beschrijving	onderdakplaten
Omgeving	Grenst aan binnen- en buitenlucht
Primaire drager	Schuin dak
Bindmiddel van materiaal	Cement

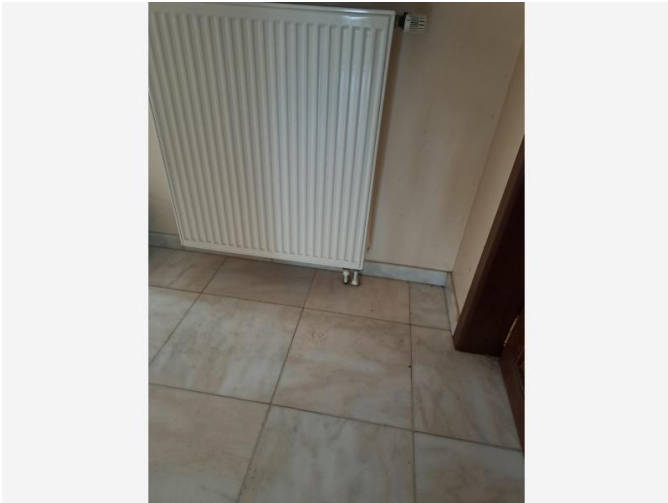
# Fiche 7: pleisterwerk muur

Geen asbest

#	Type	Referentie	Resultaat
7.1	Puntmonster	ID 1	Geen asbest

Beschrijving	pleisterwerk muur
Omgeving	Binnen
Primaire drager	Binnenwand
