Asbestinventarisatetest

Ham 30, 9000 Gent

Attestnummer : 20240424-000520.000

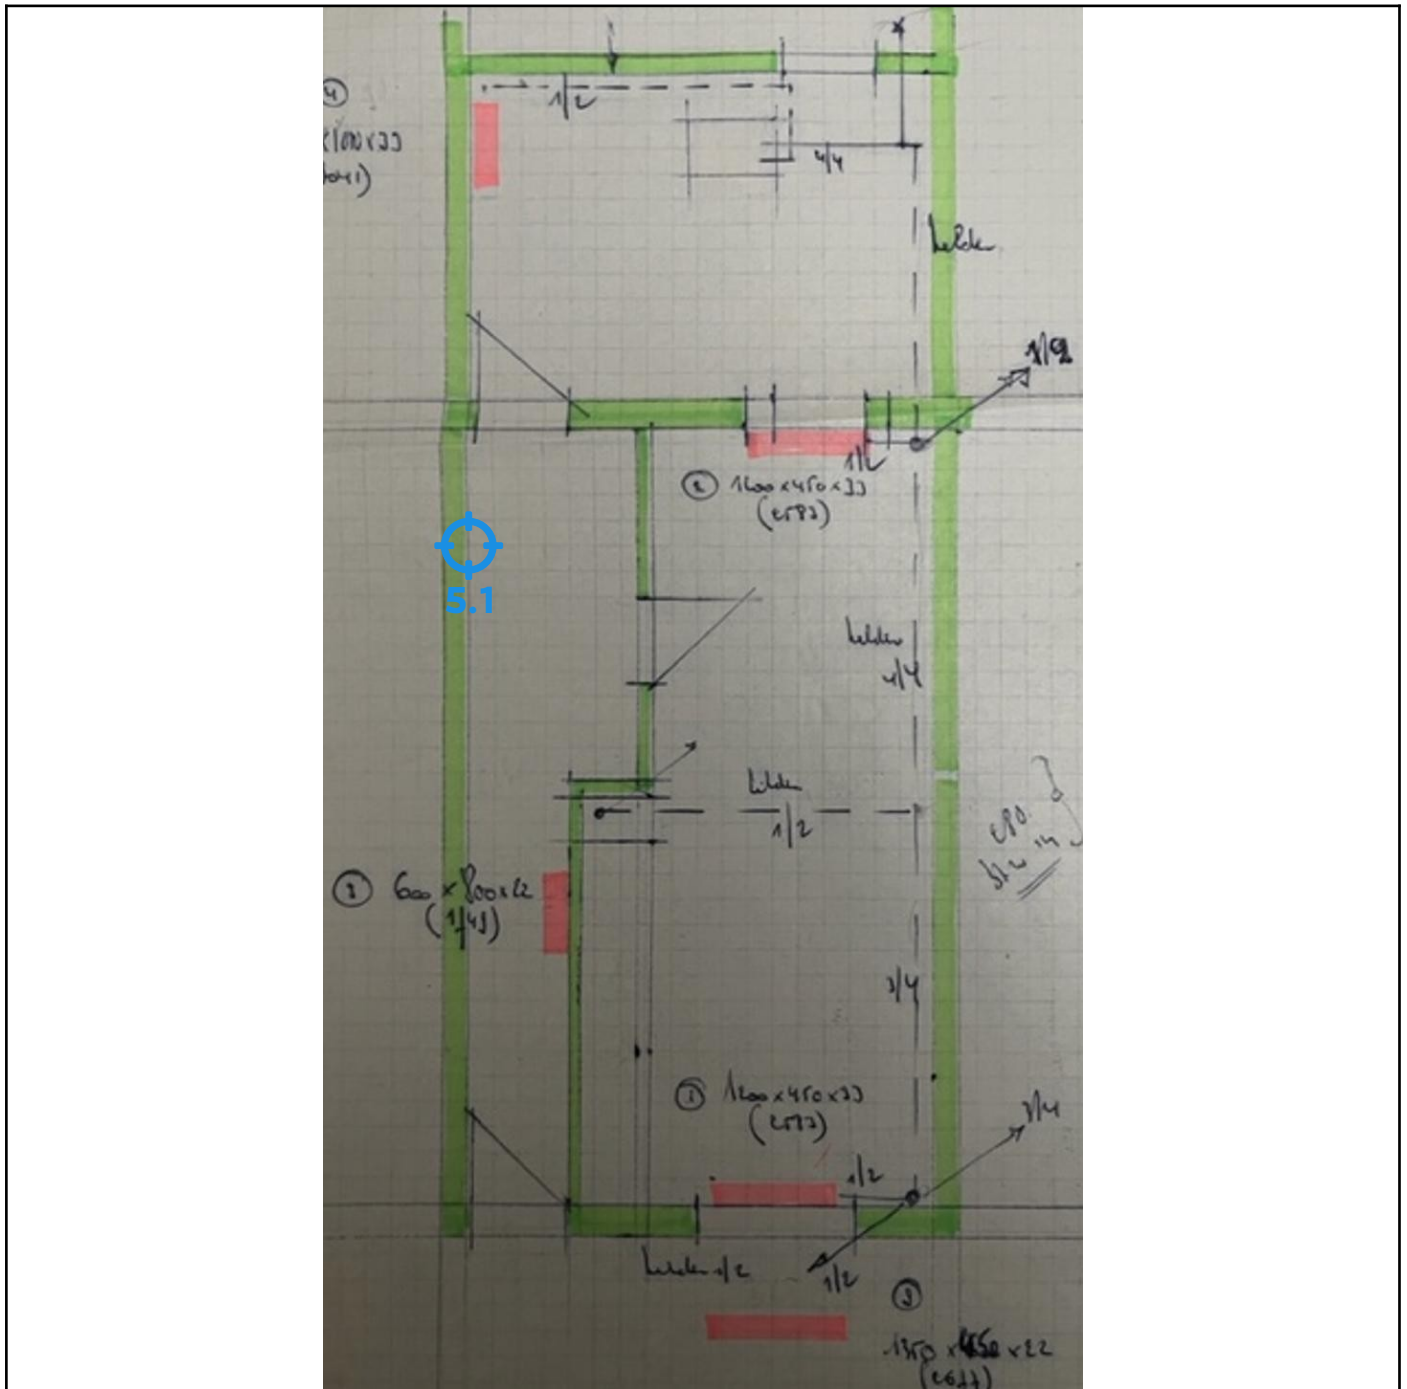
Plan 1.1: grondplan kelder

Beschrijving	Type	Actie
5. pleisterwerk muur	Geen asbest	-
5.1 Code: ID1	Mengmonster	-

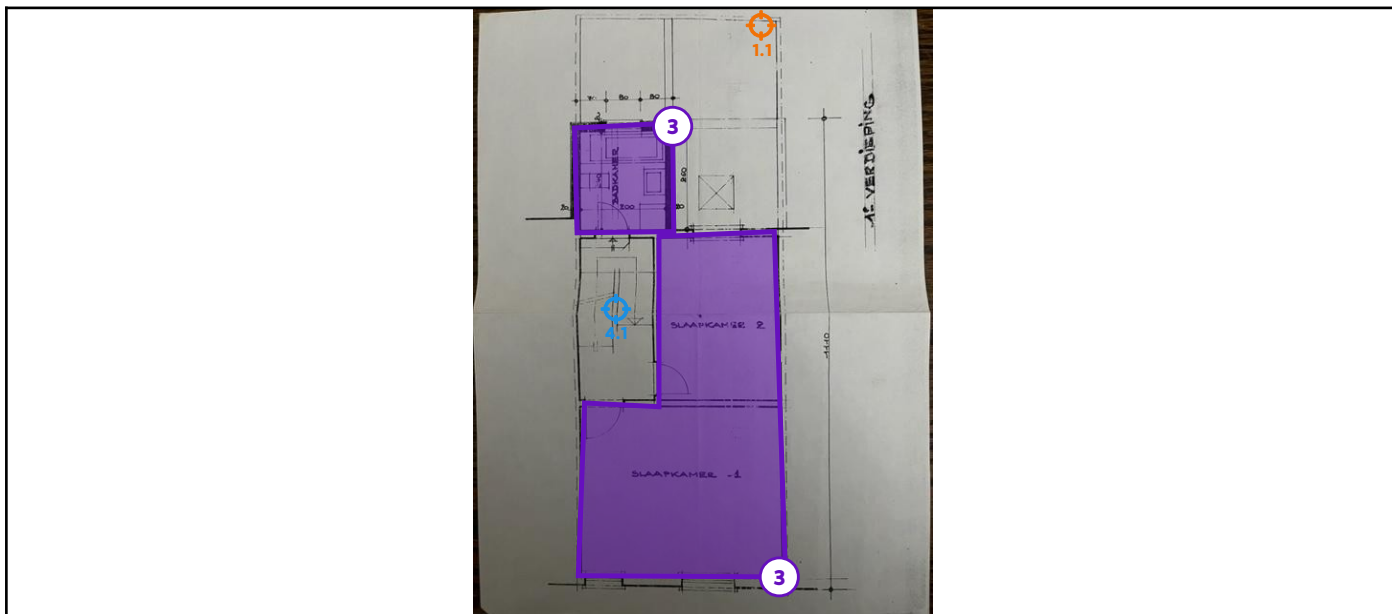
Plan 1.3: grondplan eerste verdieping

Beschrijving	Type	Actie
1. rookgaskanaal	Asbestmateriaal	Verwijderen
1.1 Code: ID4	Puntmonster	-
3. valse plafonds	Advies	-
4. Pleisterwerk plafond	Geen asbest	-
4.1 Code: ID2	Mengmonster	-

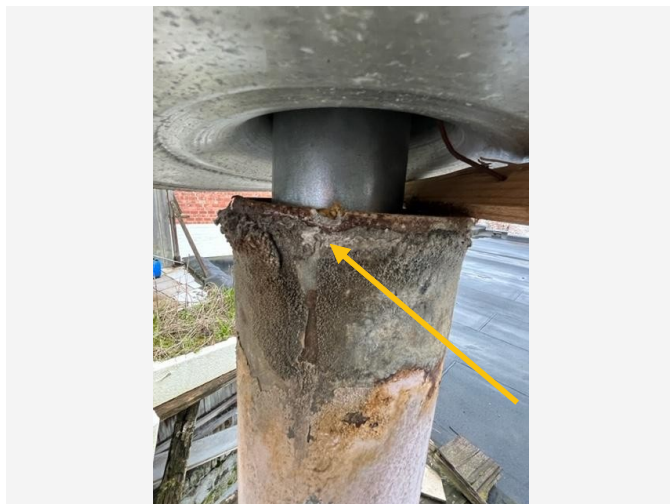
Eindbeoordeling materiaalrisico	Verhoogd materiaalrisico en/of verhoogde kans op vezelvrijgave
---------------------------------	--

Gebondenheid	Categorie 1: hechtgebonden in oorsprong
Asbestsoort (vezeltype)	Alleen chrysotiel
Asbestconcentratie	Laag (< 50%)
Afschermingsgraad van het gehele materiaal	Geheel of deels vrij aan de buitenlucht
Toestand van het materiaal	Matig beschadigd, matig verweerd

#	Type	Referentie	Resultaat
1.1	Puntmonster	ID4	Chrysotiel

Beschrijving	rookgaskanaal
Omgeving	Buiten
Primaire drager	HVAC infrastructuur en uitrusting
Asbestmateriaal	Buis, koker, leiding, pijp, doorvoer
Bindmiddel van asbestmateriaal	Cement
Gebondenheid op basis van bindmiddel	Hecht
Hoeveelheid (lengte - omtrek - dikte - aantal)	<ul style="list-style-type: none">5,00 m - 45,00 cm - 1,00 cm - 1 stuk

Verwijderen

- Zorg voor een veilig beheer. Vermijd het beschadigen van het asbestmateriaal. Controleer de toestand jaarlijks op wijzigingen.
- Zorg voor een veilig beheer en verwijder dit asbestmateriaal wanneer het bij werken eenvoudig bereikbaar wordt. Controleer de toestand jaarlijks op wijzigingen.

- Eenvoudige handelingen: mag via doe-het-zelf of door werknemer(s) met opleidingsattest eenvoudige handelingen
Het rookgaskanaal kan het veiligst verwijderd worden met eenvoudige handelingen door een professional die beschikt over het opleidingsattest 'Asbestverwijdering eenvoudige handelingen'. Bij het verwijderen moet steeds rekening worden gehouden met alle milieu- en veiligheidsvoorschriften. Codex boek VI, titel 3

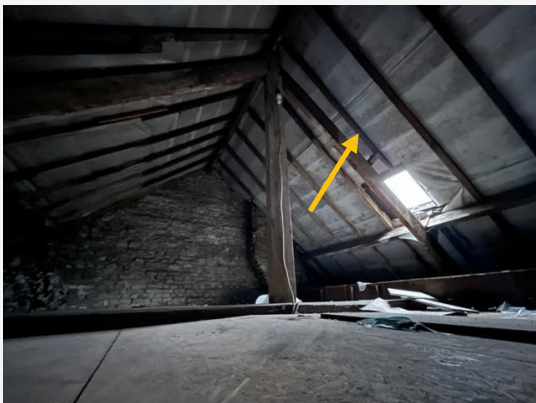
De woning beschikt over een versterkte plasticfolie als onderdak

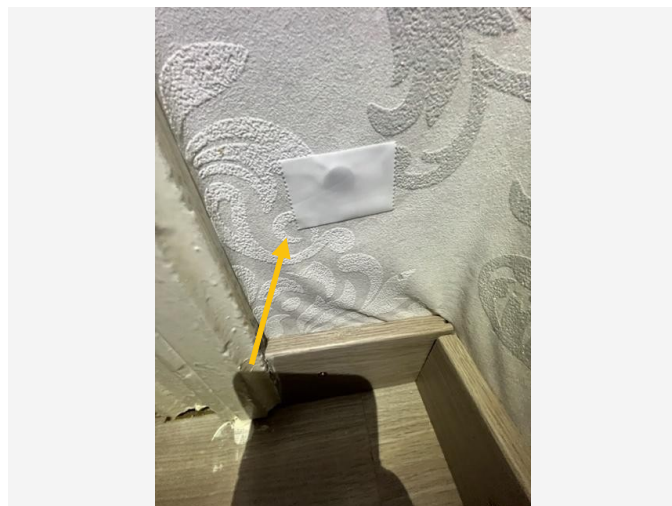
Geen asbest

#	Type	Referentie	Resultaat
5.1	Mengmonster	ID1	Geen asbest

Beschrijving	pleisterwerk muur
Omgeving	Binnen
Primaire drager	Binnenwand
