# Asbestinventarisatetest

Ommeganckstraat 1/2, 2018 Antwerpen

Attestnummer : 20240531-000339.000

# Zone 1: Hoofdgebouw

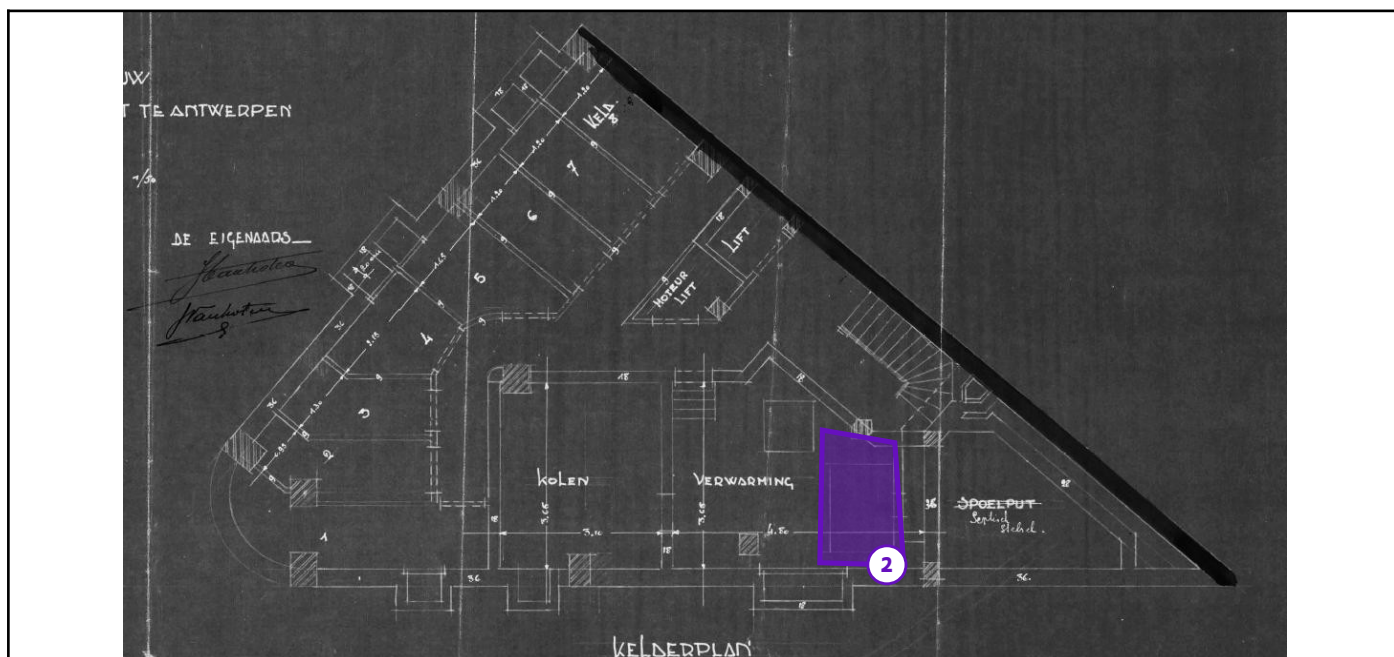
## Plan 1.1: -1

Beschrijving	Type	Actie
2. Kelderberging	Advies	-

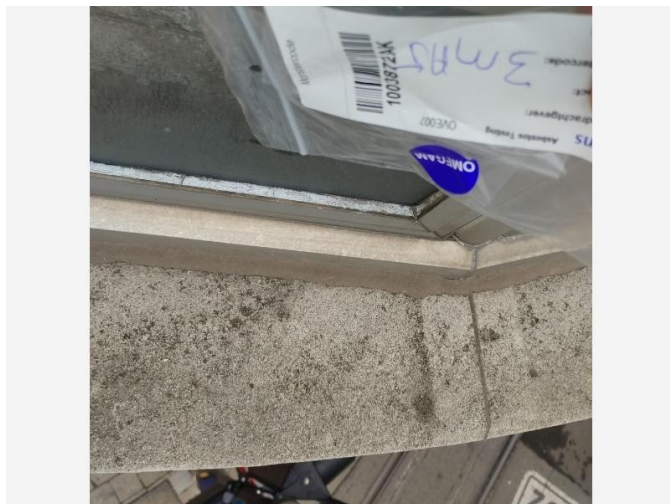
Overzichtsfoto

Detailfoto

Eindbeoordeling materiaalrisico	Laag materiaalrisico en/of verlaagde kans op vezelvrijgave
---------------------------------	--

Gebondenheid	Categorie 1: hechtgebonden in oorsprong
Asbestsoort (vezeltype)	Alleen chrysotiel
Asbestconcentratie	Laag (< 50%)
Afschermingsgraad van het gehele materiaal	Geheel of deels (ook) vrij aan de binnenlucht
Toestand van het materiaal	Licht beschadigd, licht verweerd. Intact materiaal type Pical – asbestboard of categorie III 'gebondenheid'

#	Type	Referentie	Resultaat
1.1	Puntmonster	Mastiek	Chrysotiel

Beschrijving	Mastiek
Omgeving	Grenst aan binnen- en buitenlucht
Primaire drager	Wandopening verticaal (raam, deur, ...)
Asbestmateriaal	In-situ afwerkingslagen - Pasta, stopverf, voegsel, stopsel, vulsel, mastiek, kitten, ...
Bindmiddel van asbestmateriaal	Kitten, mastiek, pasta

<b>Gebondenheid op basis van bindmiddel</b>	Hecht
<b>Hoeveelheid (gewicht - aantal)</b>	• 1,00 kg - 1 stuk
<b>Totaal gewicht</b>	1,00 kg
<b>Eenvoudig bereikbaar</b>	Ja
<b>Bevestigingswijze</b>	• Verlijmd, ingegoten, versmeerd
<b>Identificatiemethode</b>	Vaststelling met monstername
<b>Destructieve handeling voor identificatie</b>	Nee
<b>Opmerking</b>	Het gewicht en lm is een beredeneerde schatting. Er worden geen rechten verleend aan deze oppervlaktes. De dikte is een schatting die voorkomt uit de monsterplaatsen en is daarom niet altijd representatief

Het asbestmateriaal valt onder de mijlpaal van 2040.

Zorgvuldig beheren

- Zorg voor een veilig beheer. Vermijd het beschadigen van het asbestmateriaal. Controleer de toestand jaarlijks op wijzigingen.

- Eenvoudige handelingen: enkel door erkend asbestverwijderaar  
De saneerder motiveert de verwijderingsmethode in het werkplan. Verwijdering met puntafzuiging dmv een stofzuiger met absoluut filter of methode inslijpen baksteen . Oud raamwerk word gerecycleerd , er mogen geen restanten aan het raamwerk achter blijven.

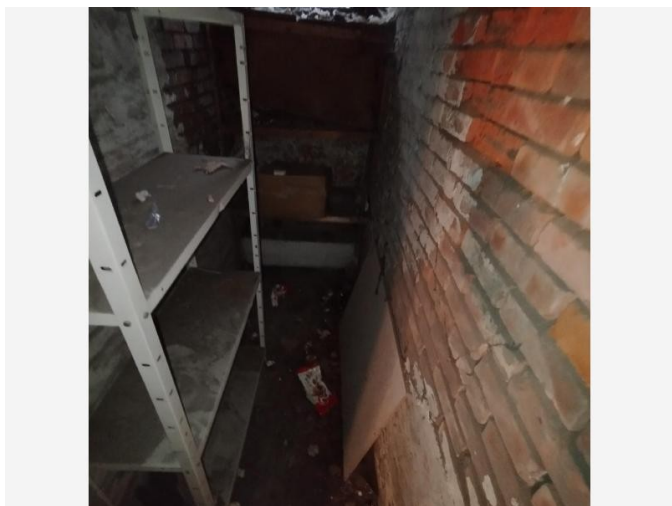
Vrije foto

Geen verdachte toepassingen aangetroffen.

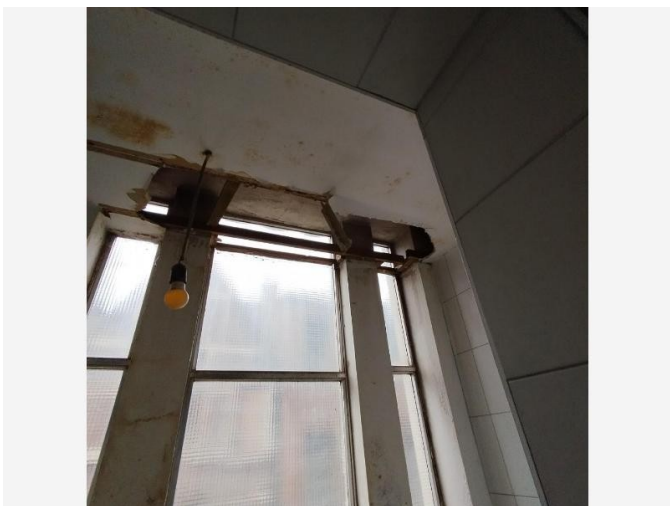
Vrije foto

Alle plafonds zijn afgewerkt met valse plafonds in plaatmateriaal. Het is niet duidelijk of er pleisterwerk aanwezig is achter deze valse plafonds, het is aangewezen om bijkomend onderzoek uit te voeren bij werken.

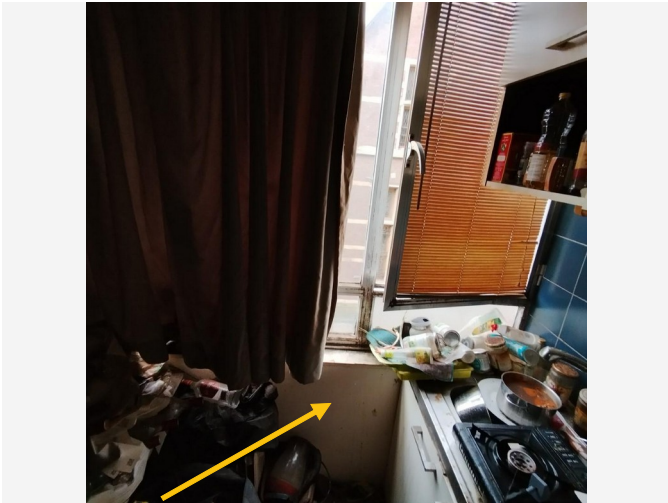
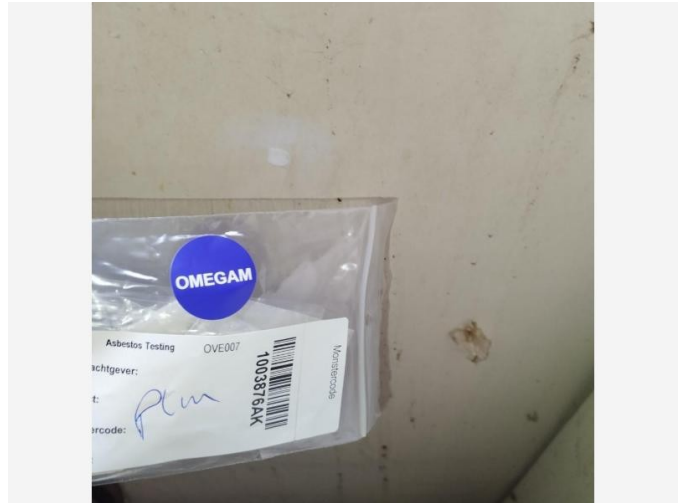
## Fiche 4: Muurpleister

Geen asbest

Overzichtsfoto

Detailfoto

#	Type	Referentie	Resultaat
4.1	Puntmonster	Muurpleister	Geen asbest

Beschrijving	Muurpleister
Omgeving	Binnen
Primaire drager	Binnenwand
Bindmiddel van materiaal	Gips - kalk
