Rapport de contrôle d'installations électriques à basse et à très basse tension

RÉF. 24/2023/67242/01:1

ADRESSE DU CONTRÔLE Rue Verte 5 - 5650 Yves-Gomezée

TYPE DE CONTRÔLE Visite de contrôle vente ancienne installation (8.4.2)

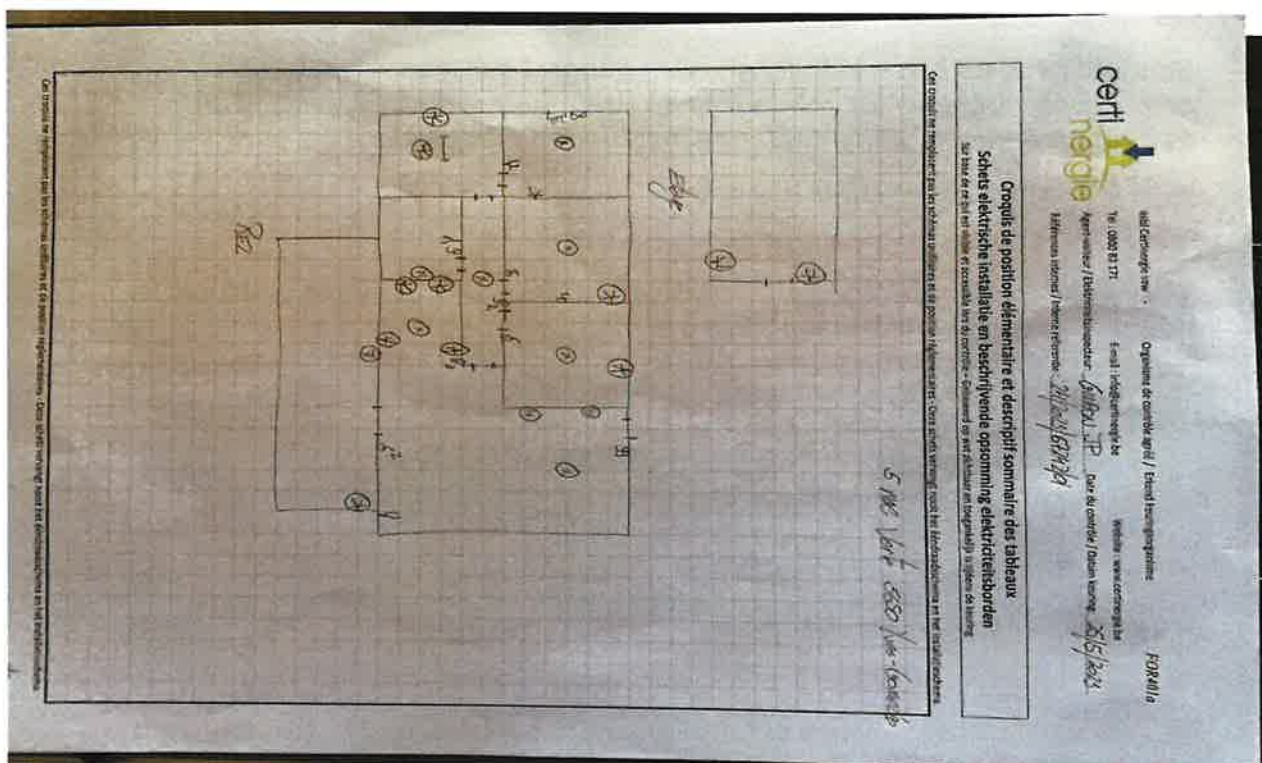
Croquis de position élémentaire et descriptif sommaire des tableaux

sur base de ce qui est visible et accessible lors du contrôle

Note : ces croquis ne remplacent pas les schémas unifilaires et de position réglementaires
