Asbestinventarisatetest

Jozef Aertssensstraat 15/1, 2180 Antwerpen

Attestnummer : 20230501-000084.000

Uitgegeven op : 01.05.2023

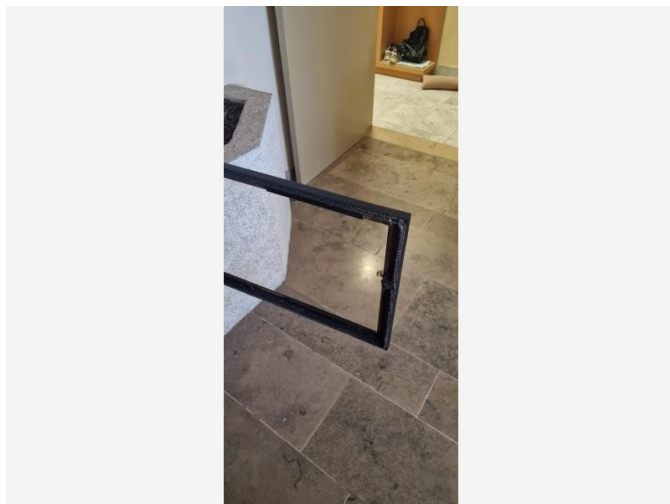
Het asbestmateriaal valt onder de mijlpaal van 2034.

Dringend verwijderen

Eindbeoordeling materiaalrisico	Hoog materiaalrisico en/of hoge kans op vezelvrijgave
---------------------------------	---

Gebondenheid	Categorie 3: niet-hechtgebonden met weinig of geen matrix
Asbestsoort (vezeltype)	Crocidoliet aanwezig
Asbestconcentratie	Hoog ($\geq 50\%$)
Afschermingsgraad van het gehele materiaal	Geheel of deels (ook) vrij aan binnenluchtstromen
Toestand van het materiaal	Licht beschadigd, licht verweerd. Intact materiaal type Pical – asbestboard of categorie III 'gebondenheid'

Beschrijving	Asbestkoord
Omgeving	Binnen
Primaire drager	Ruimteverwarming
Asbestmateriaal	Koord, lint, band, strip
Bindmiddel van asbestmateriaal	Weinig of geen bindmiddel (textiel, bevolking, ...)
Gebondenheid op basis van bindmiddel	Niet-hechtgebonden
Hoeveelheid (lengte - omtrek - aantal)	• 1,50 m - 1,50 cm - 1 stuk
Totale oppervlakte	0,023 m ²

Eenvoudig bereikbaar	Ja
Bevestigingswijze	<ul style="list-style-type: none">• Geklemd
Identificatiemethode	Vaststelling zonder monstername
Destructieve handeling voor identificatie	Nee

- Sluit de ruimte luchtdicht af en vermijd het betreden van de ruimte.

- Eenvoudige handelingen: mag via doe-het-zelf of door werknemer(s) met opleidingsattest eenvoudige handelingen
Asbestkoord in een kachel kan zelf verwijderd worden of door een werknemer met opleidingsattest eenvoudige handelingen. Draag bij het uitvoeren van de werken steeds een volledige lichaamsbescherming (luchtdicht) en volgelaatsmasker met minimum een filter van het type P3.

U kan de koord dubbel verpakt aanbieden in uw containerpark. Het geniet echter onze voorkeur dat deze verwijderd worden door een erkend asbestverwijderaar.

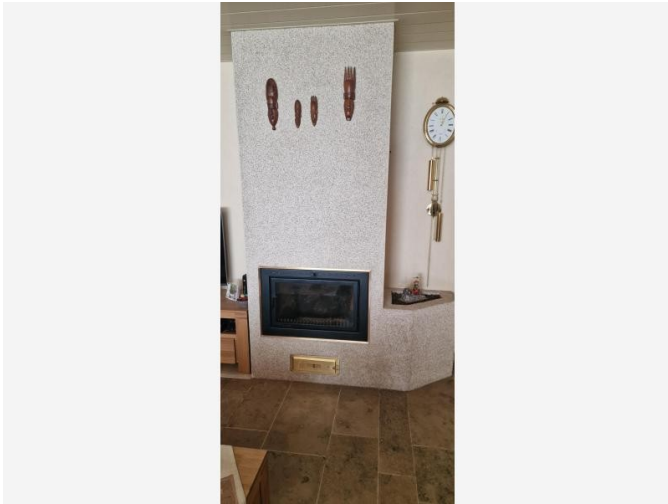
Het asbestmateriaal valt onder de mijlpaal van 2040.

Zorgvuldig beheren

Eindbeoordeling materiaalrisico	Laag materiaalrisico en/of verlaagde kans op vezelvrijgave
---------------------------------	--

Gebondenheid	Categorie 1: hechtgebonden in oorsprong
Asbestsoort (vezeltype)	Crocidoliet aanwezig
Asbestconcentratie	Laag (< 50%)
Afschermingsgraad van het gehele materiaal	Geheel of deels (ook) vrij aan binnenluchtstromen
Toestand van het materiaal	Onbeschadigd, niet verweerd

Beschrijving	Crepi kachel
Omgeving	Binnen
Primaire drager	Binnenwand
Asbestmateriaal	In-situ afwerkingslagen - Crepi
Bindmiddel van asbestmateriaal	Cement
Gebondenheid op basis van bindmiddel	Hecht
Hoeveelheid (gewicht - aantal)	<ul style="list-style-type: none">• 10,00 kg - 1 stuk
Totaal gewicht	10,00 kg
Eenvoudig bereikbaar	Ja
Bevestigingswijze	<ul style="list-style-type: none">• Verlijmd, ingegoten, versmeerd

- Zorg voor een veilig beheer. Vermijd het beschadigen van het asbestmateriaal. Controleer de toestand jaarlijks op wijzigingen.

- Hermetische zone (erkend asbestverwijderaar)
Bij het verwijderen van deze toepassing kunnen grote hoeveelheden asbestvezel vrijkomen. Laat deze toepassing verwijderen door een erkend asbestverwijderaar.
