Asbestinventarisatetest

Noordstraat 11, 2550 Kontich

Attestnummer : 20230201-000516.000

Uitgegeven op : 01.02.2023

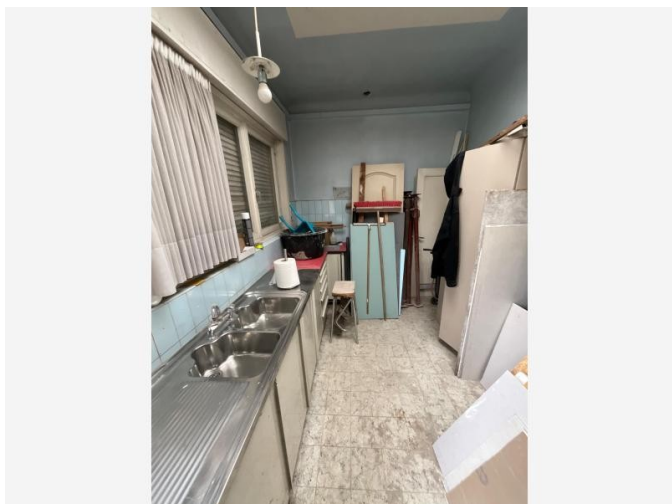
Vrije foto

tegels kunnen mogelijks verlijmd zijn met asbesthoudende lijm. Verdere controle bij verwijdering is nodig.

| (Asbest)materiaal | Prefab - afwerking - Tegel |
| Bindmiddel | Lijm |

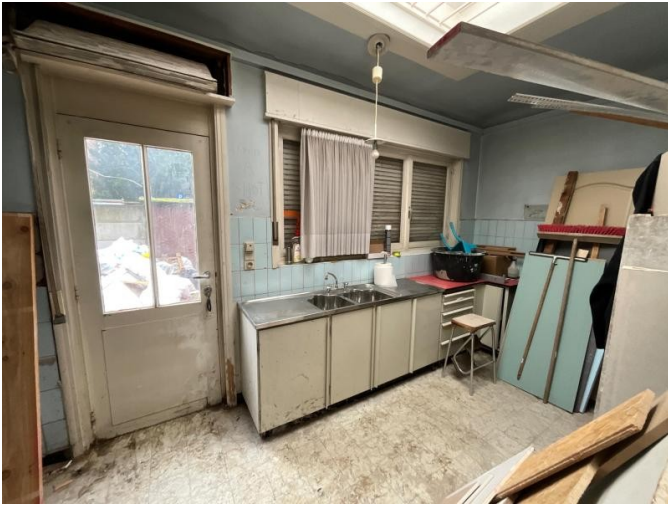
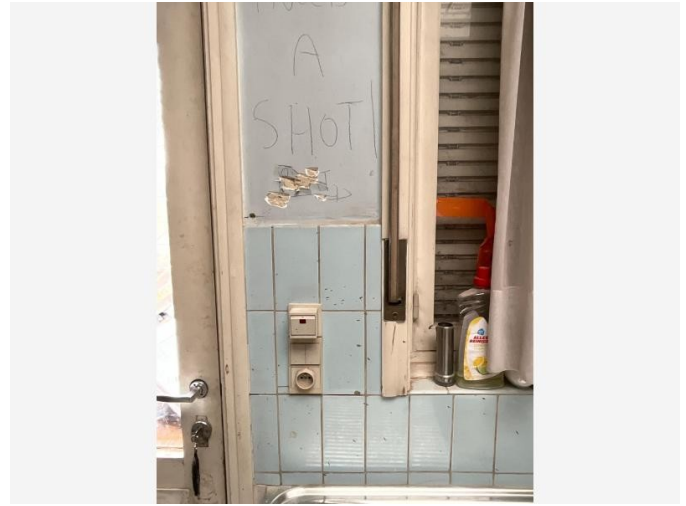
Overzichtsfoto

Geen asbest

| # | Type | Referentie | Resultaat |
|---|---|---|---|
| 3.1 | Mengmonster | Mmo1 | Geen asbest |

| Beschrijving | Pleisterwerk |
| Omgeving | Binnen |
| Primaire drager | Binnenwand |
