Asbestinventarisatetest

Drossaardplein 2, 3990 Peer

Attestnummer : 20221214-000187.000

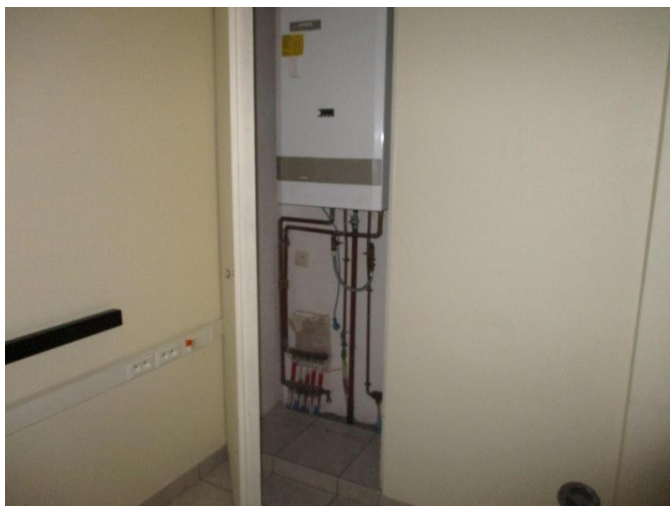
Vrije foto

Er is een recente cv-ketel aanwezig.

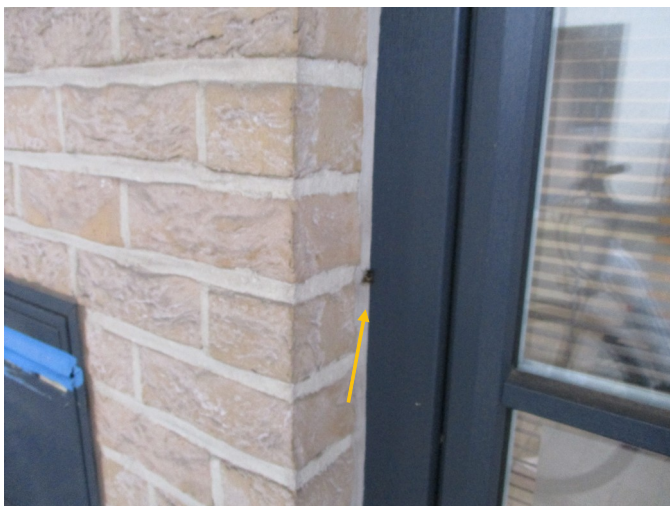
Geen asbest

Beschrijving	silicone tussen vensterprofiel & gevelsteen
Omgeving	Binnen
Primaire drager	Wand buitenschil
Bindmiddel van materiaal	Kitten, mastiek, pasta
Gebondenheid op basis van bindmiddel	Hecht
Identificatiemethode	Vaststelling zonder monsternamen
Destructieve handeling voor identificatie	Nee

Er is silicone aanwezig tussen de buitengevel en de deur- en vensterprofielen.

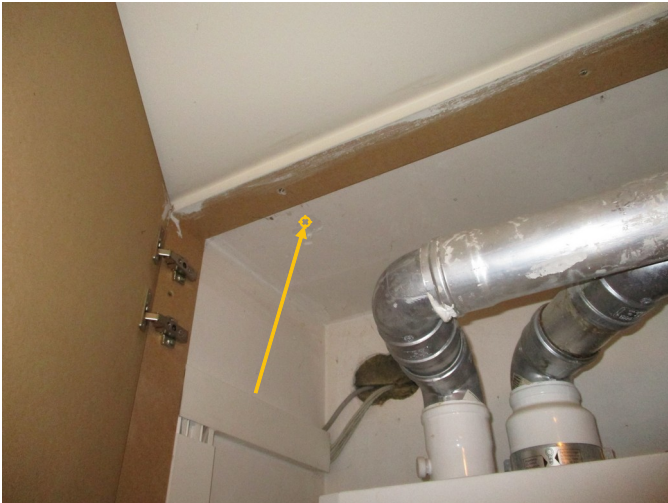
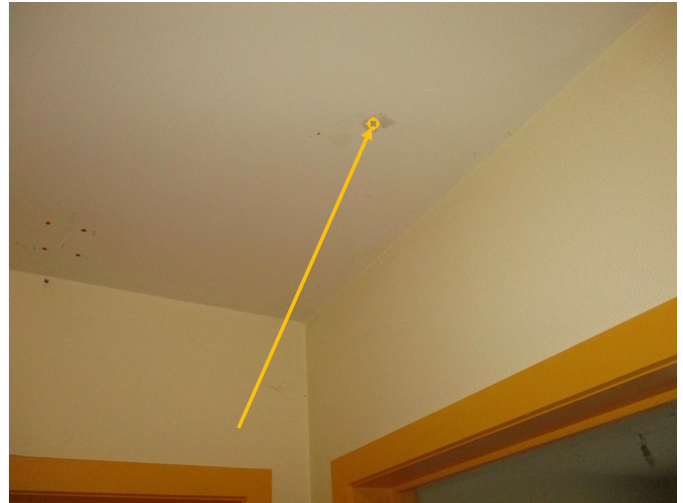
Fiche 3: plafondpleister

Geen asbest

#	Type	Referentie	Resultaat
3.1	Mengmonster	staal 006	Geen asbest

Beschrijving	plafondpleister
Omgeving	Binnen
Primaire drager	Plafond
Bindmiddel van materiaal	Gips - kalk

Gebondenheid op basis van bindmiddel	Niet-hechtgebonden
Hoeveelheid (oppervlakte - dikte - aantal)	• 80,00 m ² - 1,50 cm - 1 stuk
Totaal volume	1,20 m ³
Identificatiemethode	Vaststelling met monstername
Destructieve handeling voor identificatie	Nee

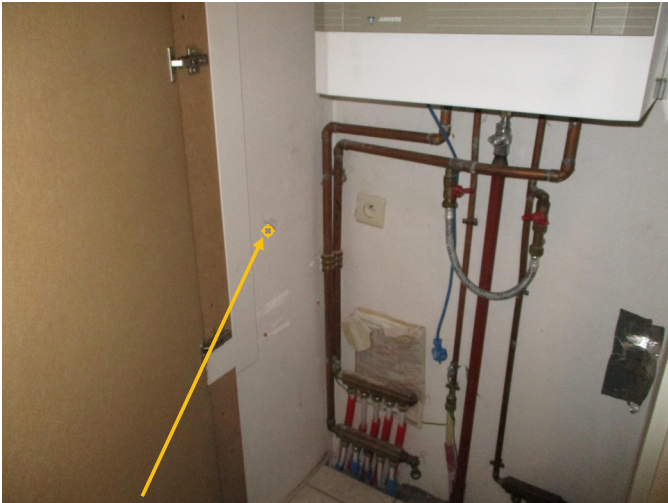
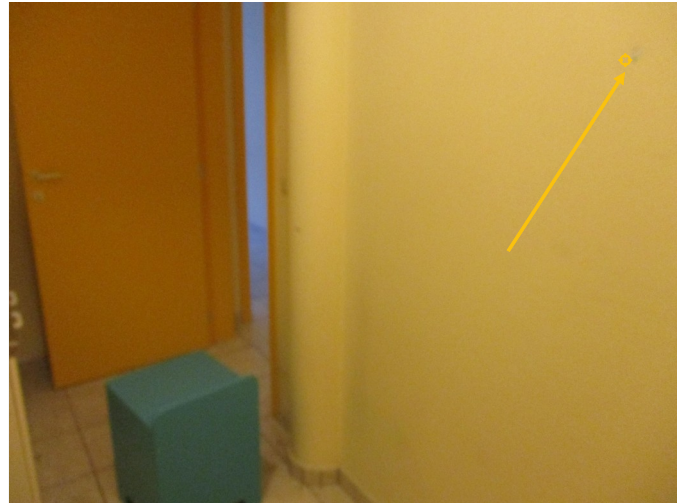
Fiche 4: muurpleister

Geen asbest

#	Type	Referentie	Resultaat
4.1	Mengmonster	staal 005	Geen asbest

Beschrijving	muurpleister
Omgeving	Binnen
Primaire drager	Binnenwand
Bindmiddel van materiaal	Gips - kalk

Gebondenheid op basis van bindmiddel	Niet-hechtgebonden
Hoeveelheid (oppervlakte - dikte - aantal)	• 300,00 m ² - 1,50 cm - 1 stuk
Totaal volume	4,50 m ³
Identificatiemethode	Vaststelling met monstername
Destructieve handeling voor identificatie	Nee

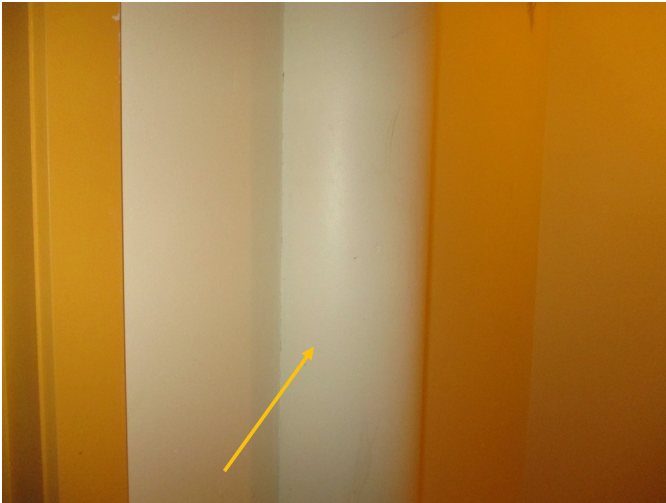
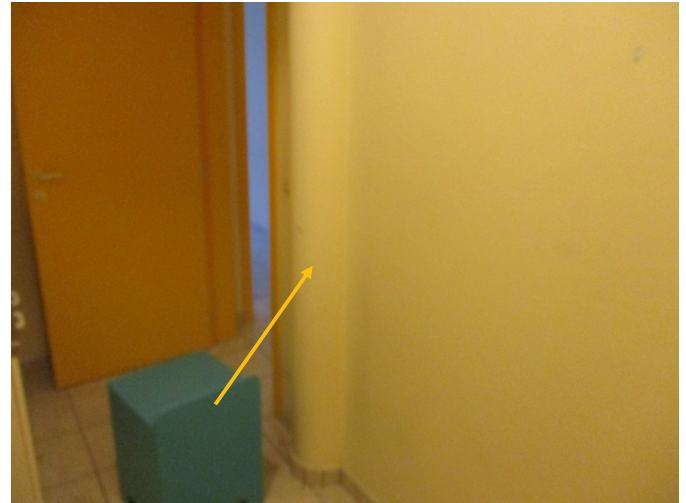
Geen asbest

Beschrijving	pilaar
Omgeving	Binnen
Primaire drager	Wand vrijstaand (scheidingsmuur, ...)
Identificatiemethode	Vaststelling zonder monstername
Destructieve handeling voor identificatie	Nee
Opmerking	De constructiepilaar bestaat uit metaal.
