Asbestinventarisatetest

Nieuwstraat 19/6, 3990 Peer

Attestnummer : 20240513-000349.000

Uitgegeven op : 13.05.2024

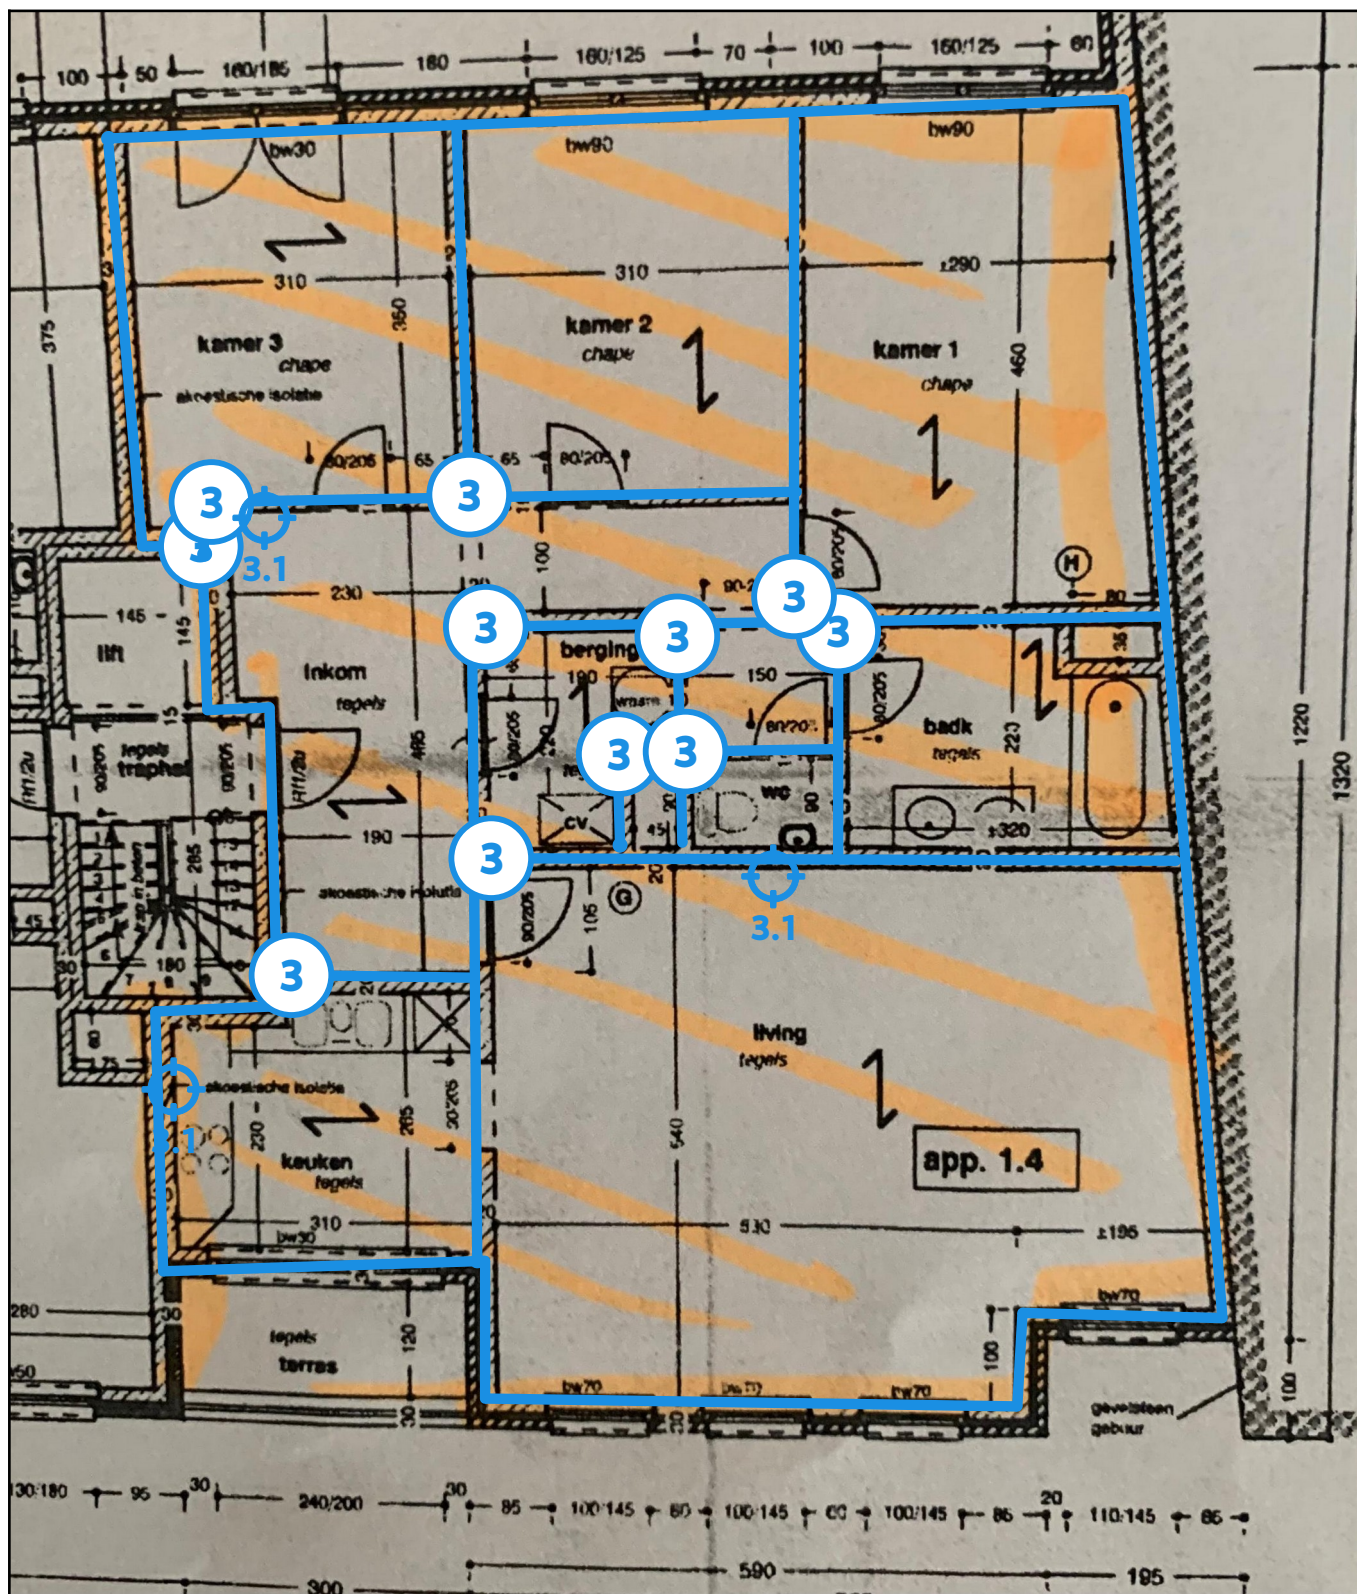
Plan 1.1: Appartement; pleister wand

3. Pleister wand	Geen asbest	-
3.1 Code: MM01	Mengmonster	-

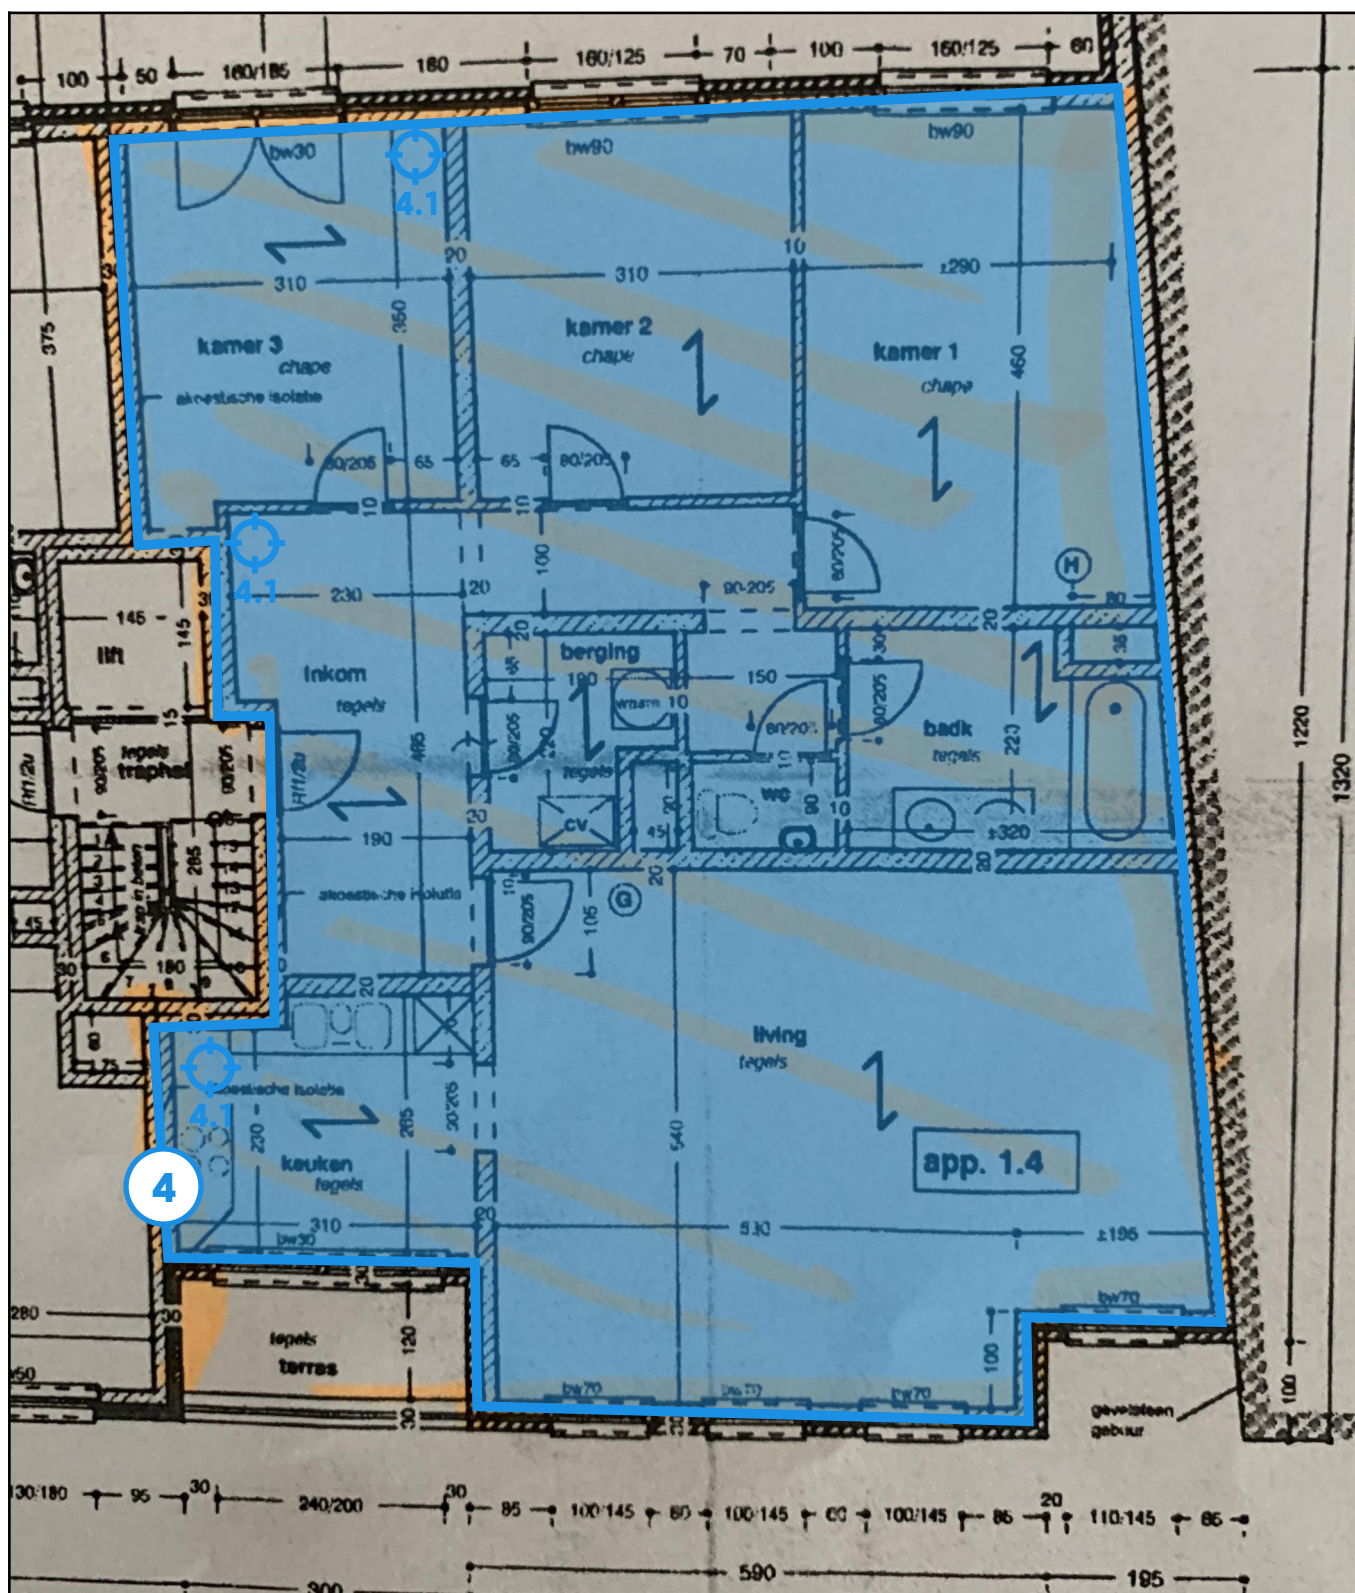
Plan 1.2: Appartement; pleister plafond

4. Pleister plafond	Geen asbest	-
4.1 Code: MM02	Mengmonster	-

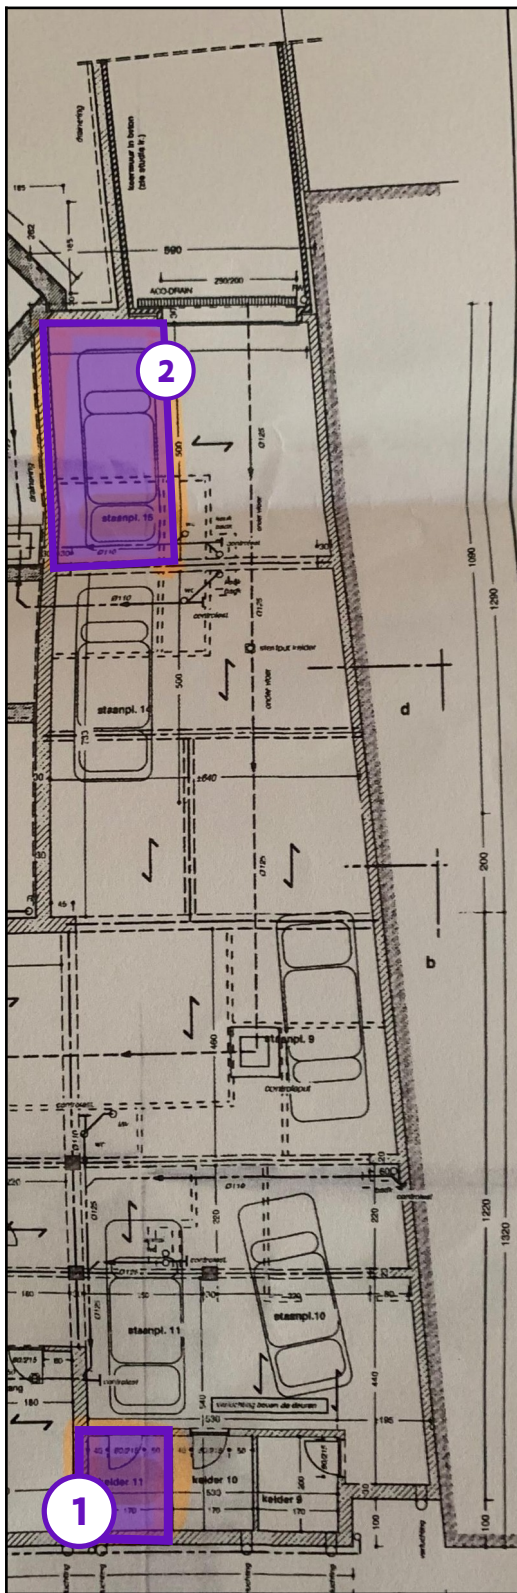
Plan 1.3: Garageplaats nr.15 en kelder nr.11

1. Kelder nr.11	Advies	-
2. Garageplaats nr.15	Advies	-

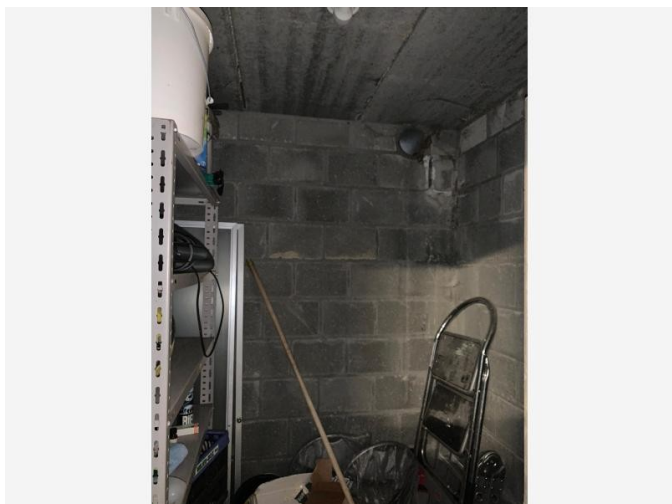
Vrije foto

In de constructie is geen asbesthoudend materiaal aangetroffen, visueel erkend door ervaring deskundige.

Identificatiemethode	Vaststelling & expertise (niet-asbestverdacht)
----------------------	--

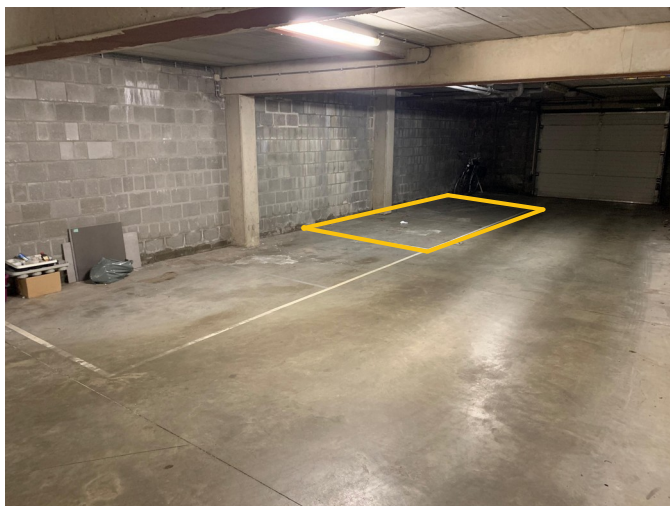
Vrije foto

In de constructie is geen asbesthoudend materiaal aangetroffen, visueel erkend door ervaring deskundige.

Identificatiemethode	Vaststelling & expertise (niet-asbestverdacht)
----------------------	--

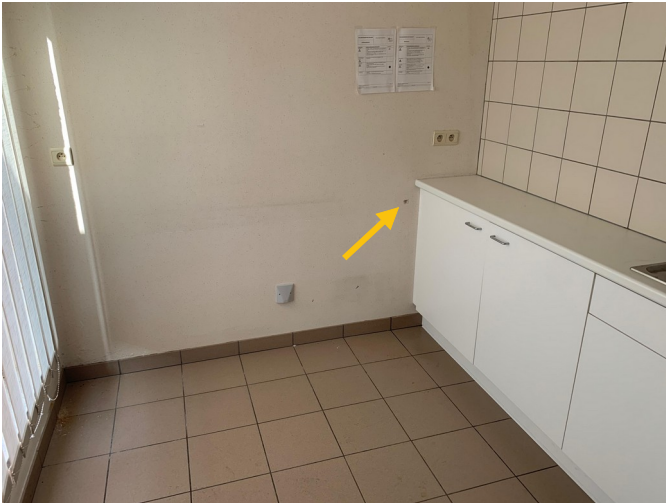
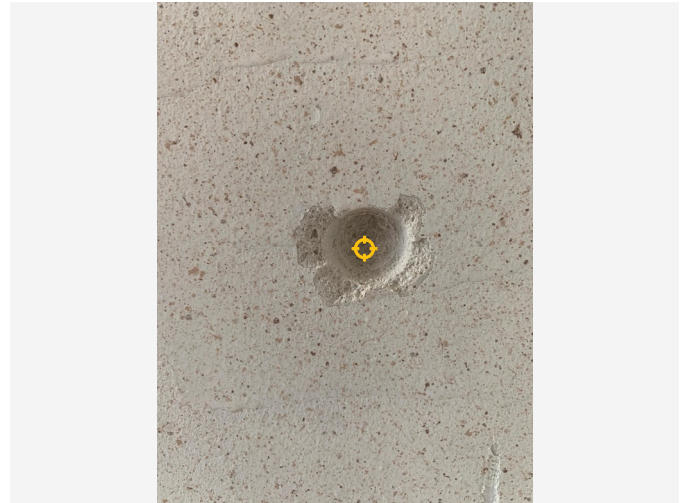
Fiche 3: Pleister wand

Geen asbest

#	Type	Referentie	Resultaat
3.1	Mengmonster	MM01	Geen asbest

Beschrijving	Pleister wand
Omgeving	Binnen
Primaire drager	Binnenwand
Bindmiddel van materiaal	Gips - kalk

Gebondenheid op basis van bindmiddel	Niet-hechtgebonden
Hoeveelheid (oppervlakte - dikte - aantal)	• 140,00 m ² - 1,00 cm - 1 stuk
Totaal volume	1,40 m ³
Identificatiemethode	Vaststelling met monstername
Destructieve handeling voor identificatie	Nee
Opmerking	Er is geen pleisterwerk in de kelder aangetroffen.

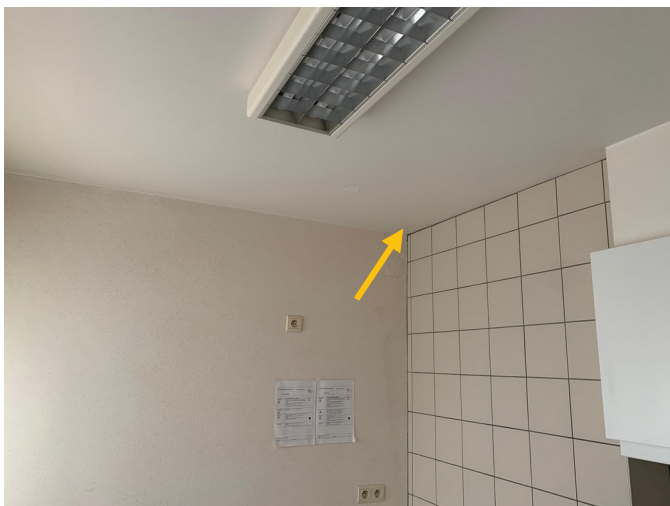
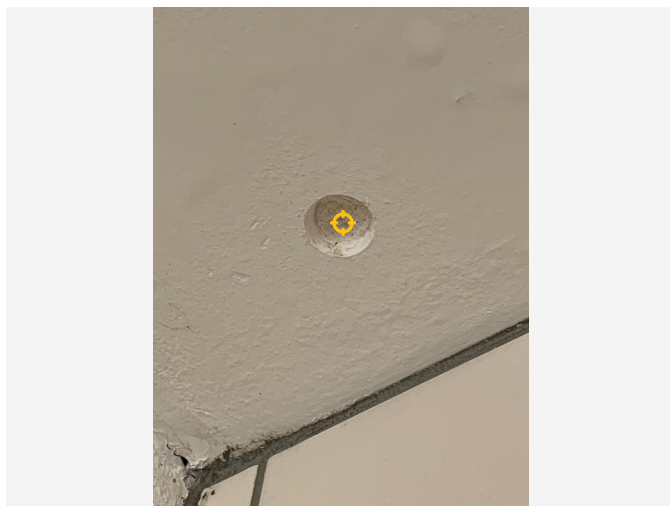
Fiche 4: Pleister plafond

Geen asbest

#	Type	Referentie	Resultaat
4.1	Mengmonster	MM02	Geen asbest

Beschrijving	Pleister plafond
Omgeving	Binnen
Primaire drager	Plafond
Bindmiddel van materiaal	Gips - kalk

Gebondenheid op basis van bindmiddel	Niet-hechtgebonden
Hoeveelheid (oppervlakte - dikte - aantal)	• 90,00 m ² - 1,00 cm - 1 stuk
Totaal volume	0,90 m ³
Identificatiemethode	Vaststelling met monstername
Destructieve handeling voor identificatie	Nee
Opmerking	Er is geen pleisterwerk in de kelder aangetroffen.
