Asbestinventarisatetest

Brouwerijstraat 16, 9031 Gent

Attestnummer : 20240918-000295.000

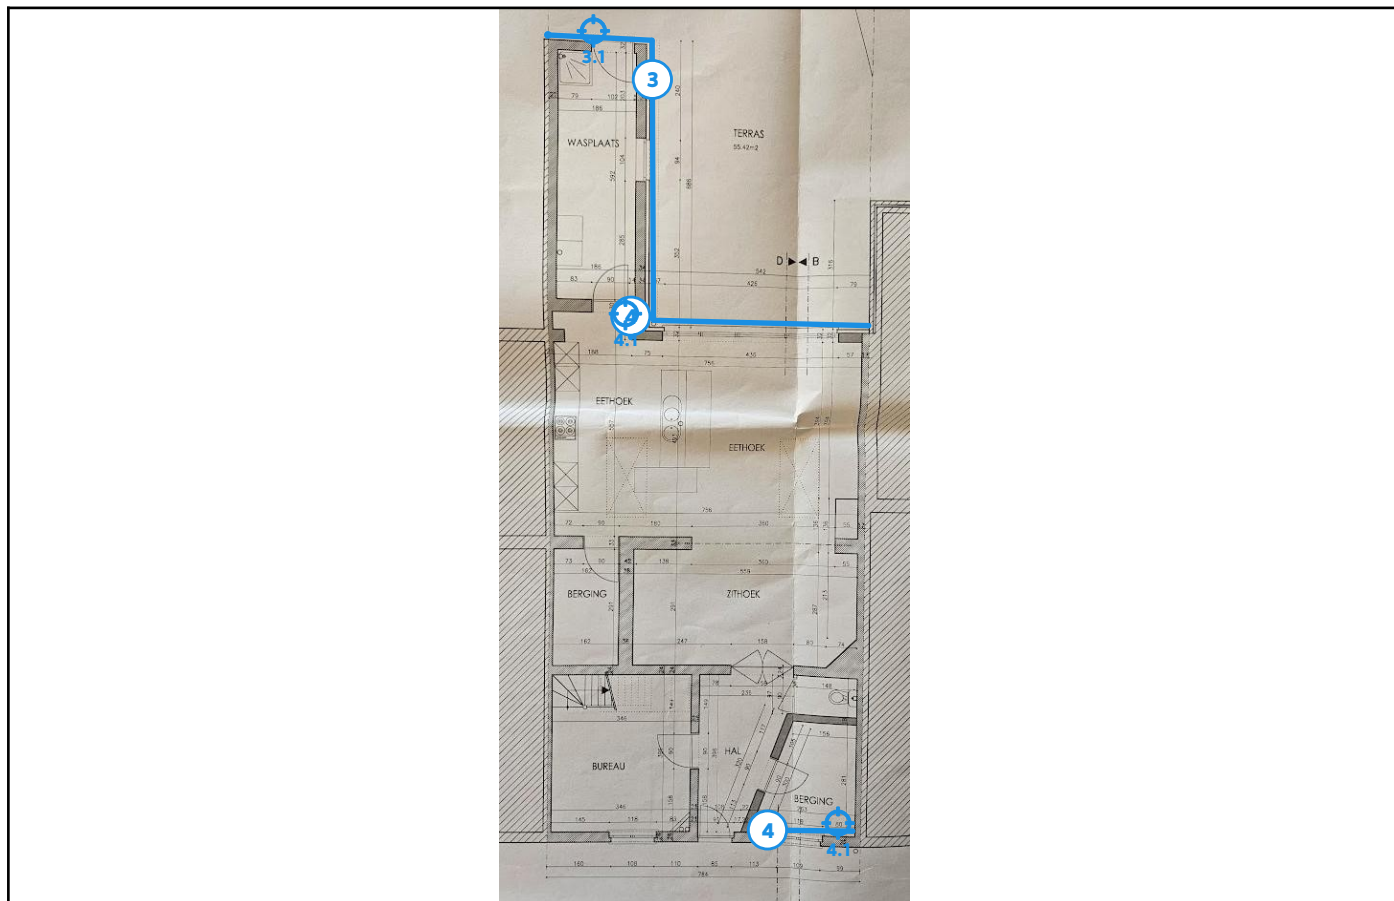
Plan 1.1: Grondplan GLVL

Beschrijving	Type	Actie
3. Gevelbekleding achtergevel	Geen asbest	-
3.1 Code: MM02	Puntmonster	-
4. Pleister muren stookplaats + keuken	Geen asbest	-
4.1 Code: MM01	Mengmonster	-

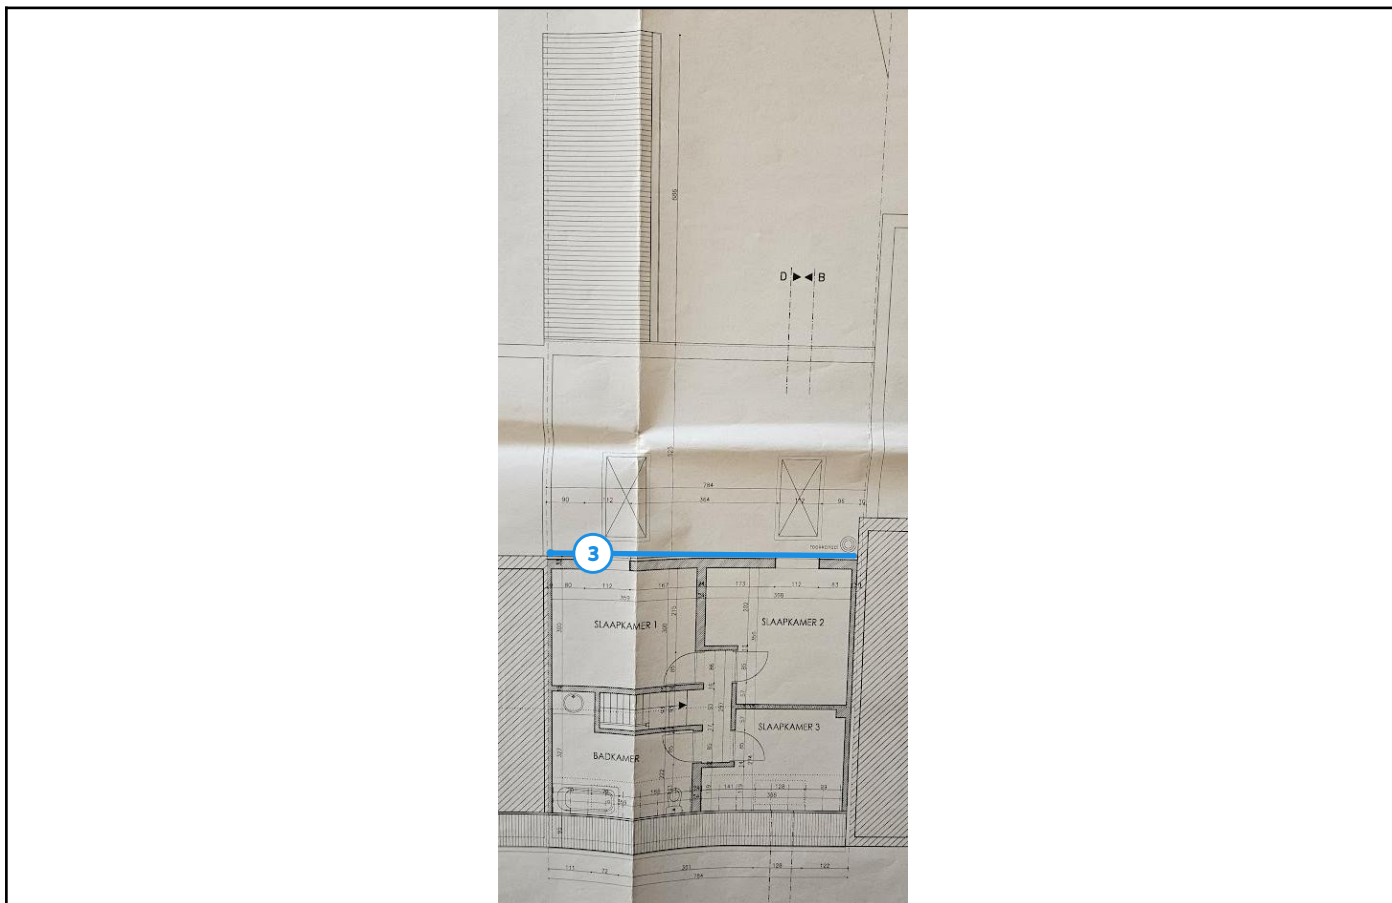
Plan 1.2: Grondplan V+1

Beschrijving	Type	Actie
3. Gevelbekleding achtergevel	Geen asbest	-

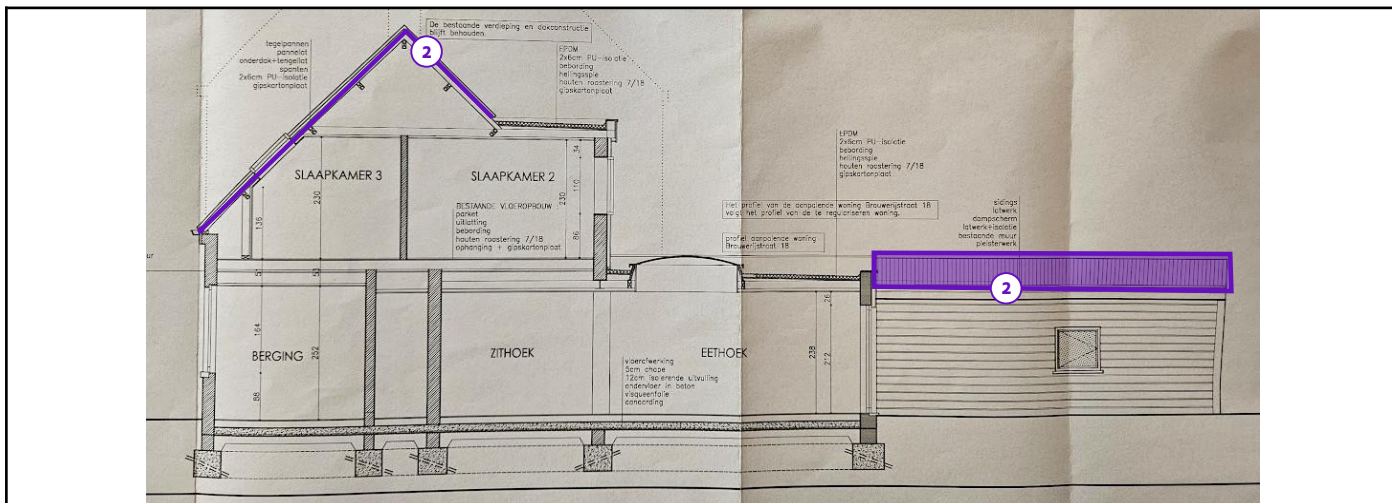
Plan 1.3: Plan DOORSNEDE

Beschrijving	Type	Actie
2. Onderdaken niet-asbestverdacht	Advies	-

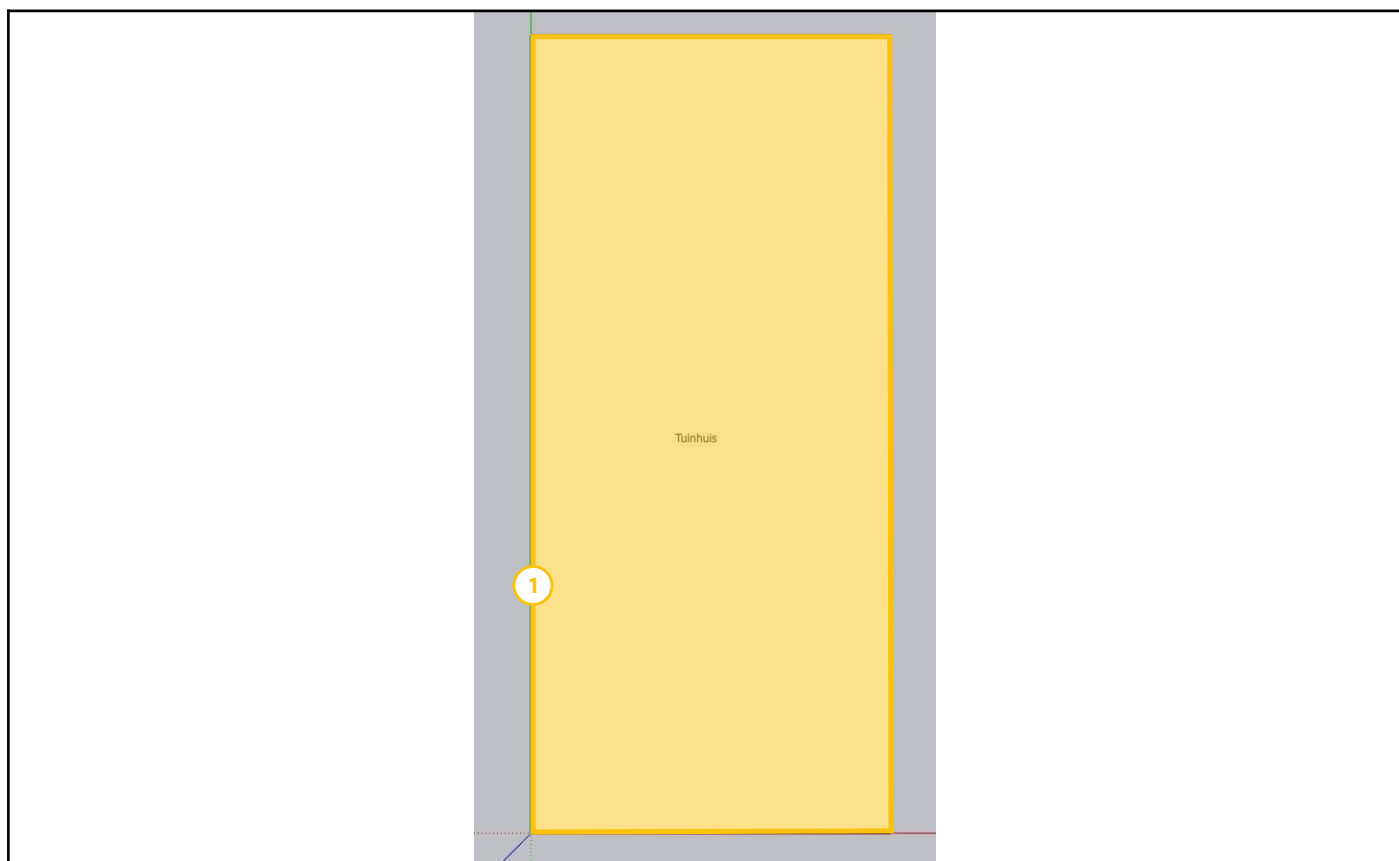
Plan 2.1: Grondplan TUINHUIS

Beschrijving	Type	Actie
1. Tuinhuis zonder risicobouwjaar	Uitsluiting	-

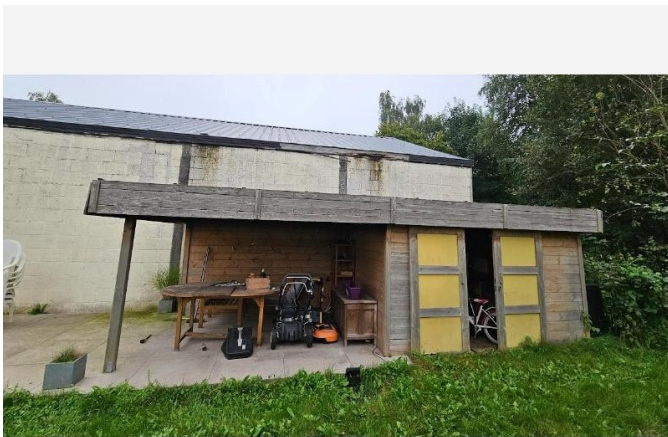
Situeringsfoto

Uitgesloten van inspectie

Bouwjaar: 2017

Constructies gebouwd vanaf 2001 moeten niet onderzocht worden

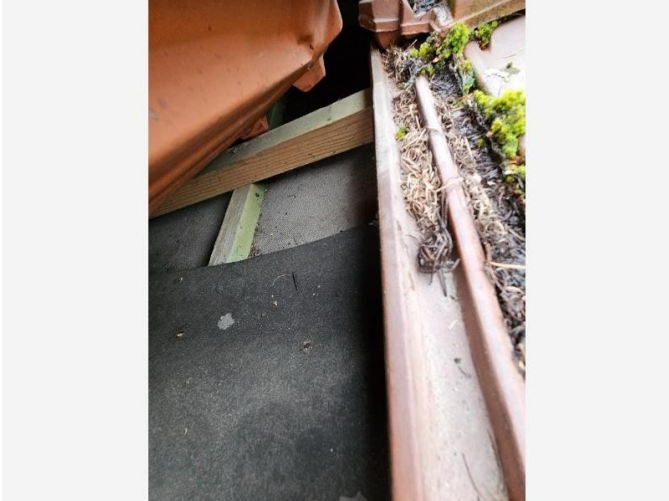
Vrije foto

De zadeldaken werden samen met hun onderdak vernieuwd in 2010.

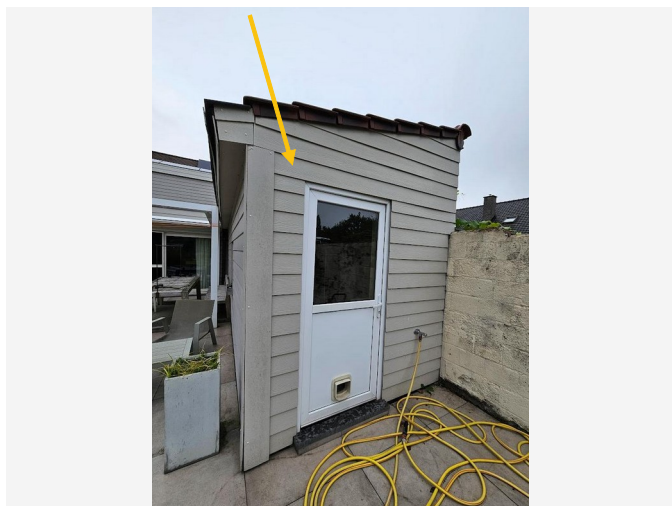
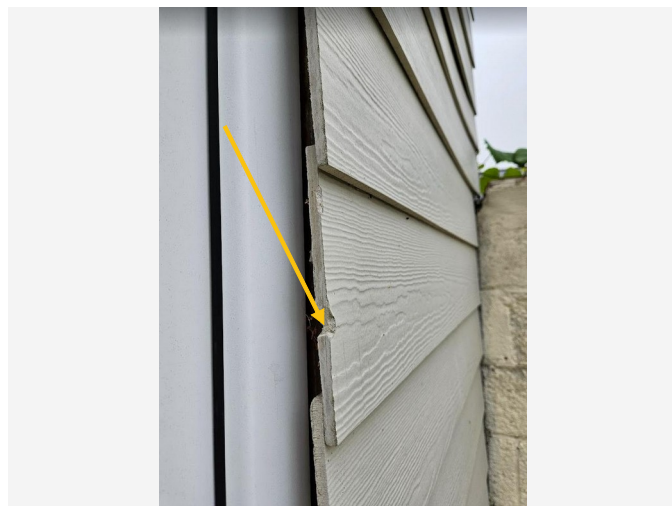
Fiche 3: Gevelbekleding achtergevel

Geen asbest

#	Type	Referentie	Resultaat
3.1	Puntmonster	MM02	Geen asbest

Beschrijving	Gevelbekleding achtergevel
Omgeving	Buiten
Primaire drager	Wand buitenschil
Bindmiddel van materiaal	Cement
Gebondenheid op basis van bindmiddel	Hecht
Hoeveelheid (oppervlakte - dikte - aantal)	• 51,50 m ² - 0,50 cm - 1 stuk
Totaal volume	0,258 m ³
Identificatiemethode	Vaststelling met monstername
Destructieve handeling voor identificatie	Nee

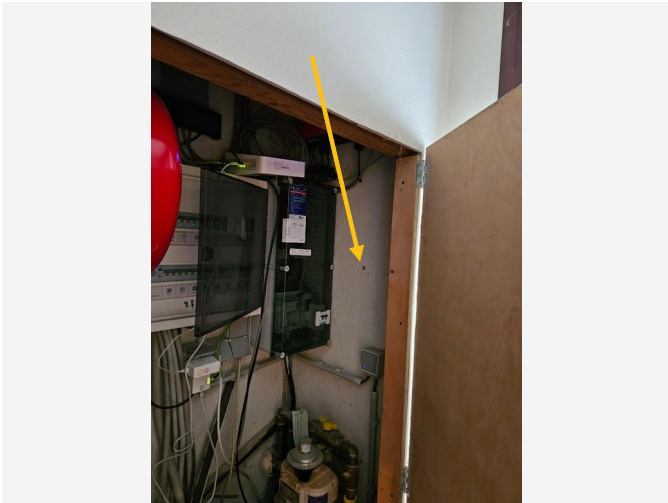
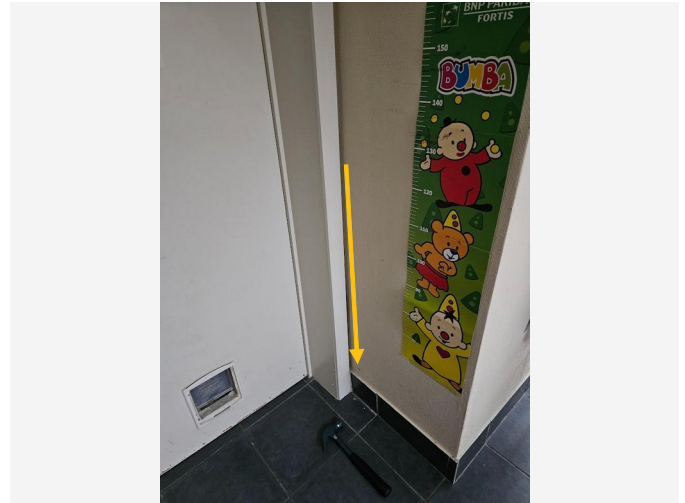
Fiche 4: Pleister muren stookplaats + keuken

Geen asbest

#	Type	Referentie	Resultaat
4.1	Mengmonster	MM01	Geen asbest

Beschrijving	Pleister muren stookplaats + keuken
Omgeving	Binnen
Primaire drager	Binnenwand
Bindmiddel van materiaal	Gips - kalk
Gebondenheid op basis van bindmiddel	Niet-hechtgebonden
Hoeveelheid (oppervlakte - dikte - aantal)	• 10,00 m ² - 2,00 cm - 1 stuk
Totaal volume	0,20 m ³
Identificatiemethode	Vaststelling met monstername
Destructieve handeling voor identificatie	Nee
Opmerking	De oppervlakte is een schatting van de muren die bemonsterd werden. Geen monstername muren traphal en willekeurige ruimte want alle andere muren en plafonds werden uitgewerkt in gyproc.
