Keuringsverslag van een elektrische laagspanning- en zeer lage spanningsinstallatie

NIET CONFORM

Datum keuring: 20/08/2025

Controlebezoek van een huishoudelijke installatie volgens (KB 08/09/2019) - AREI Boek 1- 6.5. en 4.2.4.3.

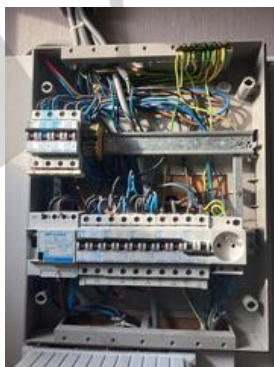
Afbeelding schakel- en verdeelbord:

Visueel nazicht (algemeen)	NOK	Directe aanraking	NOK	Indirecte aanraking	NOK
Aansluitingen	OK	schema in bijlage door Aceg vzw	NA		
Equipotentiale verbindingen	niet van toepassing	Doorsnede geleiders	OK		
Continuïteit	OK	Verlichting / toestellen	NVT

- I1.01 Eëndraadschema van de installatie is niet aanwezig. (Boek 1 Afdeling 2.12 - 2.13 en 3.1.2)
- I1.03 Situatieschema van de installatie is niet aanwezig. (Boek 1 Afdeling 2.12 - 2.13 en 3.1.2)

- I2.02 De waarde van de isolatieweerstand van één of meerdere stroombanen is kleiner dan 0,5M ohm. (Boek 1 Onderafdeling 6.4.5.1.)
- I3.07 Een demonteerbaar aansluitstuk (aardingsonderbreker) dient aangebracht te worden in de aardgeleider teneinde de meting van de aardweerstand mogelijk te maken. (Boek 1 Onderafdeling 5.4.3.5.)

- I5.11 Niet gebruikte invoeringen van het verdeelbord zijn niet correct of onvoldoende afgedicht. (Boek 1 Afdeling 5.1.4. en 4.2.2.3.)
- I5.14 De nominale spanning dient duidelijk vermeld te worden op een oordeelkundig gekozen plaats. (Boek 1 Onderafdeling 3.1.3.3.)

- I8.13 Het gebruik van kabels van het type VTLmb, LMVVR, COAX, VVT is verboden. (Boek 1 Onderafdeling 5.2.1.2.)
- I9.02 Loshangende schakelaars, contactdozen en/of aftakdozen dienen degelijk bevestigd te worden. (Boek 1 Afdeling 1.4.1. & 1.4.2)

- N22 De elektrische installatie is grondig na te zien en conform te maken volgens de voorschriften van het AREI boek 1.
