Asbestinventarisatetest

Falconplein 55/401, 2000 Antwerpen

Attestnummer : 20240404-000246.000

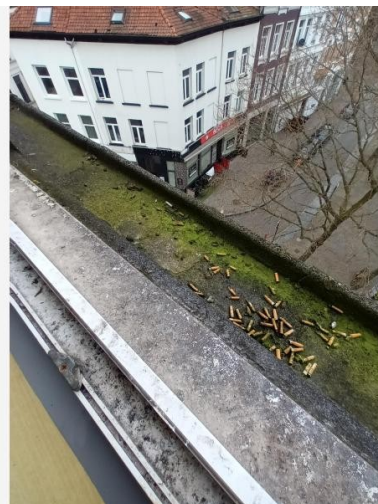
Overzichtsfoto

Detailfoto

Het asbestmateriaal valt onder de mijlpaal van 2040.

Eindbeoordeling materiaalrisico	Laag materiaalrisico en/of verlaagde kans op vezelvrijgave
---------------------------------	--

Gebondenheid	Categorie 1: hechtgebonden in oorsprong
Asbestsoort (vezeltype)	Crocidoliet aanwezig
Asbestconcentratie	Laag (< 50%)
Afschermingsgraad van het gehele materiaal	Geheel of deels vrij aan de buitenlucht
Toestand van het materiaal	Licht beschadigd, licht verweerd. Intact materiaal type Pical – asbestboard of categorie III 'gebondenheid'

Beschrijving	Roofing dakgoot
Omgeving	Buiten
Primaire drager	Infrastructuur hemelwater (opvang en afvoer)
Asbestmateriaal	Dak- en gevelbekleding - Roofing
Bindmiddel van asbestmateriaal	Bitumen (roofing, teer, asfalt)
Gebondenheid op basis van bindmiddel	Hecht
Hoeveelheid (oppervlakte - aantal)	• 2,00 m ² - 1 stuk
Totale oppervlakte	2,00 m ²
Eenvoudig bereikbaar	Ja
Bevestigingswijze	• Verlijmd, ingegoten, versmeerd

Identificatiemethode	Vaststelling zonder monstername Motivatie: Groot risico op structurele gevolgschade (lekschade, werking installatie,...)
Destructieve handeling voor identificatie	Nee
Opmerking	De dakgoten konden niet van dichtbij geïnspecteerd worden (> 3,50m) , geen mogelijkheid om te bemonsteren Extra controle/staalname aangewezen bij renovatiewerken . Deze oppervlakte is een bereedeneerde schatting. Er worden geen rechten verleend aan deze oppervlaktes. De dikte is een schatting die voorkomt uit de monsterplaatsen en is daarom niet altijd representatief

Zorgvuldig beheren

- Zorg voor een veilig beheer. Vermijd het beschadigen van het asbestmateriaal. Controleer de toestand jaarlijks op wijzigingen.
- Voer bijkomende staalname(s) uit.

- Eenvoudige handelingen: enkel door erkend asbestverwijderaar
Opgeleid personeel (dak werker met 8u basisopleiding asbest) / EH erkend saneerder.

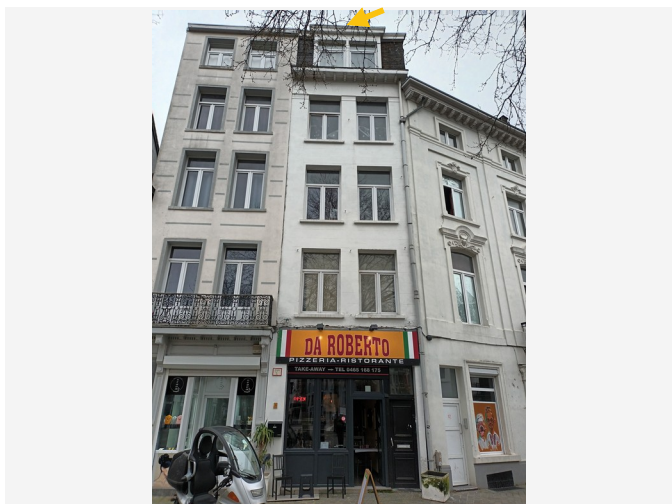
Situeringfoto

Tijdelijke beperking

Reden: Het te onderzoeken materiaal situeert zich hoger dan 3,50 m te rekenen vanaf een veilige ondergrond

Uitleg van de asbestdeskundige: Er kon geen veilige inspectie plaatsvinden.

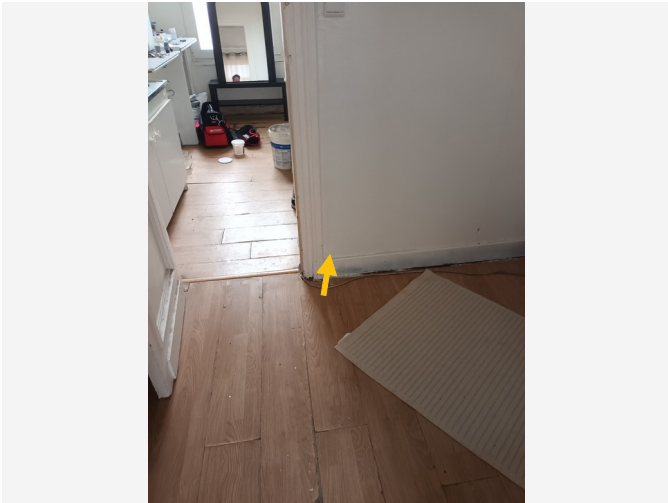
Overzichtsfoto

Detailfoto

Geen asbest

#	Type	Referentie	Resultaat
4.1	Mengmonster	S1	Geen asbest

Beschrijving	Pleisterwerk muren
Omgeving	Binnen
Primaire drager	Binnenwand

Bindmiddel van materiaal	Gips - kalk
Gebondenheid op basis van bindmiddel	Niet-hechtgebonden
Hoeveelheid (oppervlakte - dikte - aantal)	• 111,99 m ² - 1,00 cm - 1 stuk
Totaal volume	1,12 m ³
Identificatiemethode	Vaststelling met monstername
Destructieve handeling voor identificatie	Nee
Opmerking	Er werden stalen genomen in de slaapkamer, de leefruimte/keuken en de badkamer.
