Asbestinventarisatetest

Falconplein 55/101, 2000 Antwerpen

Attestnummer : 20240404-000241.000

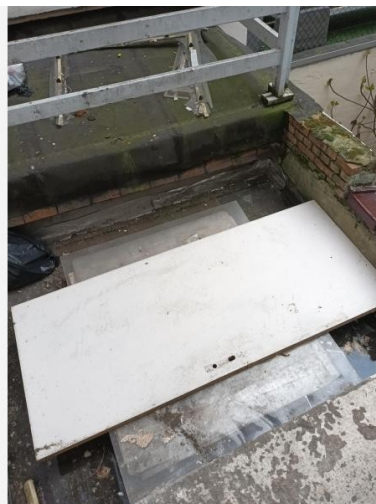
Overzichtsfoto

Beschrijving	Type	Actie
1. Roofing plat dak keuken - Handelsruimte	Asbestmateriaal	Zorgvuldig beheren

Eindbeoordeling materiaalrisico	Laag materiaalrisico en/of verlaagde kans op vezelvrijgave
---------------------------------	--

Gebondenheid	Categorie 1: hechtgebonden in oorsprong
Asbestsoort (vezeltype)	Crocidoliet aanwezig
Asbestconcentratie	Laag (< 50%)
Afschermingsgraad van het gehele materiaal	Geheel of deels vrij aan de buitenlucht
Toestand van het materiaal	Licht beschadigd, licht verweerd. Intact materiaal type Pical – asbestboard of categorie III 'gebondenheid'

Beschrijving	Roofing plat dak keuken - Handelsruimte
Omgeving	Buiten
Primaire drager	Plat dak
Asbestmateriaal	Dak- en gevelbekleding - Roofing
Bindmiddel van asbestmateriaal	Bitumen (roofing, teer, asfalt)
Gebondenheid op basis van bindmiddel	Hecht
Hoeveelheid (oppervlakte - aantal)	• 10,00 m ² - 1 stuk
Totale oppervlakte	10,00 m ²
Eenvoudig bereikbaar	Ja
Bevestigingswijze	• Verlijmd, ingegoten, versmeerd

Identificatiemethode	Vaststelling zonder monstername Motivatie: Groot risico op structurele gevolgschade (lekschade, werking installatie,...)
Destructieve handeling voor identificatie	Nee
Opmerking	In het inspectieprotocol is een monstername van roofing verplicht om dit te identificeren als niet-asbesthoudend. Een monstername is echter niet mogelijk wegens kans op lekkage. De toepassing wordt als asbestverdacht beschouwd. De vermelde oppervlaktes, diktes en volumes betreffen een beredeneerde schatting. Er worden geen rechten verleend aan deze oppervlaktes/diktes/volumes.

Het asbestmateriaal valt onder de mijlpaal van 2040.

Zorgvuldig beheren

- Zorg voor een veilig beheer. Vermijd het beschadigen van het asbestmateriaal. Controleer de toestand jaarlijks op wijzigingen.
- Voer bijkomende staalname(s) uit.

- Eenvoudige handelingen: enkel door erkend asbestverwijderaar EH erkend saneerder, verwijdering dient te gebeuren volgens de geldende voorschriften en veiligheidsnormen.

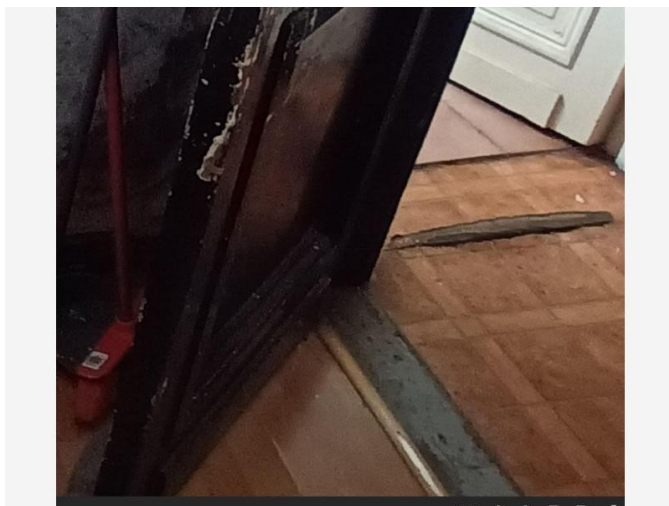
Overzichtsfoto

Geen asbest

#	Type	Referentie	Resultaat
4.1	Puntmonster	S2	Geen asbest

Beschrijving	Vinyl traphal - GLV tem V4
Omgeving	Binnen
Primaire drager	Vloer
Bindmiddel van materiaal	Kunststof of -hars

Gebondenheid op basis van bindmiddel	Hecht
Hoeveelheid (oppervlakte - aantal)	• 30,00 m ² - 1 stuk
Totale oppervlakte	30,00 m ²
Identificatiemethode	Vaststelling met monstername
Destructieve handeling voor identificatie	Nee
Opmerking	De traphal, exclusief de trappen zelf zijn bekleed met verdachte vinyl.
