Asbestinventarisatetest

Rondomstraat 20, 8480 Ichtegem

Attestnummer : 20240924-000016.000

Uitgegeven op : 24.09.2024

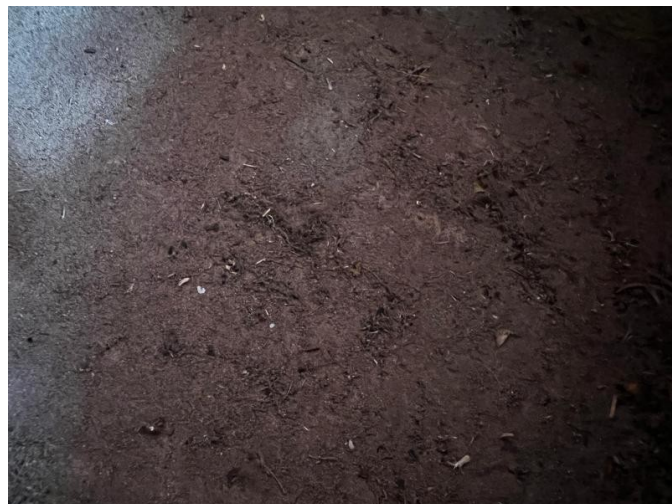
Overzichtsfoto

Detailfoto

Eindbeoordeling materiaalrisico	Zeer laag materiaalrisico en/of zeer lage kans op vezelvrijgave
---------------------------------	---

Gebondenheid	Categorie 1: hechtgebonden in oorsprong
Asbestsoort (vezeltype)	Crocidoliet aanwezig
Asbestconcentratie	Laag (< 50%)
Afschermingsgraad van het gehele materiaal	Stootvaste afscherming of omkasting
Toestand van het materiaal	Onbeschadigd, niet verweerd

Beschrijving	Onderdakplaat
Omgeving	Binnen
Primaire drager	Schuin dak
Asbestmateriaal	Plaat, paneel, tablet - Type Menuiserite
Bindmiddel van asbestmateriaal	Cement
Gebondenheid op basis van bindmiddel	Hecht
Hoeveelheid (oppervlakte - dikte - aantal)	<ul style="list-style-type: none">• 60,00 m² - 0,30 cm - 1 stuk
Totaal volume	0,18 m ³
Eenvoudig bereikbaar	Ja
Bevestigingswijze	<ul style="list-style-type: none">• Geklemd
Identificatiemethode	Vaststelling zonder monstername
Destructieve handeling voor identificatie	Nee
Opmerking	Oppervlakte is een schatting. Geen staal genomen van het onderdak omdat het niet veilig was om een goed staal te nemen en de pannen zaten ook vast met haken.

Het asbestmateriaal valt onder de mijlpaal van 2040.

- Zorg voor een veilig beheer. Vermijd het beschadigen van het asbestmateriaal. Controleer de toestand jaarlijks op wijzigingen.

- Eenvoudige handelingen: mag via doe-het-zelf of door werknemer(s) met opleidingsattest eenvoudige handelingen
Geen staal genomen dus kans bestaat dat het geen asbesthoudende platen zijn

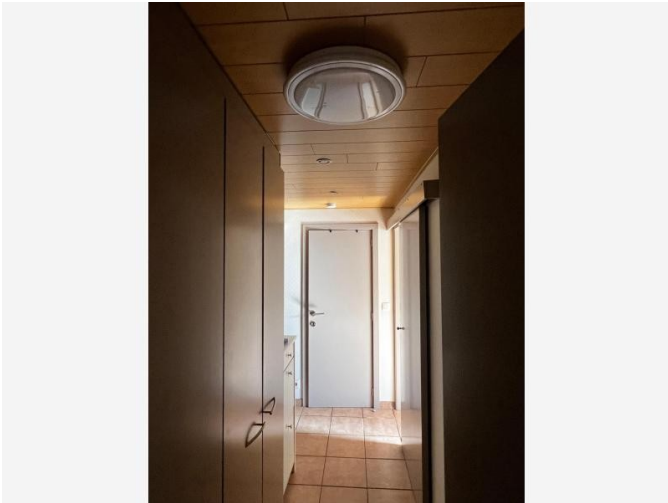
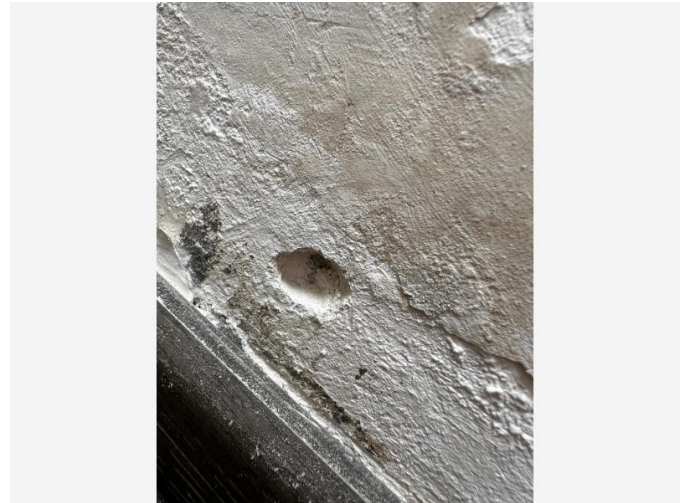
Overzichtsfoto

Detailfoto

Geen asbest

#	Type	Referentie	Resultaat
2.1	Mengmonster	staal 1	Geen asbest

Beschrijving	Pleisterwerk muren
Omgeving	Binnen
Primaire drager	Binnenwand
Bindmiddel van materiaal	Gips - kalk
Gebondenheid op basis van bindmiddel	Niet-hechtgebonden
Hoeveelheid (oppervlakte - dikte - aantal)	• 100,00 m ² - 0,30 cm - 1 stuk
Totaal volume	0,30 m ³
Identificatiemethode	Vaststelling met monstername
Destructieve handeling voor identificatie	Nee
Opmerking	Oppervlakte is een schatting. Veel hout als afwerking gebruikt (plafonds en muren boven)
