Asbestinventarisatetest

Vlamingdam 5, 8000 Brugge

Attestnummer : 20240318-000012.000

Uitgegeven op : 18.03.2024

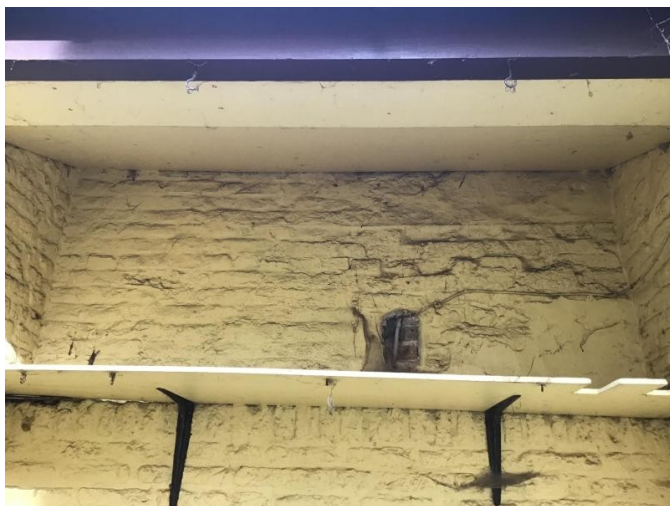
Vrije foto

In de periode dat deze woning werd gebouwd, werden frequent asbestverdachte onderdakplaten gebruikt.

De onderdakplaten waren tijdens het plaatsbezoek niet inspecteerbaar noch visueel te onderzoeken zonder destructief onderzoek.

Indien bij werken de onderdakplaten zichtbaar zouden worden dienen ze alsnog bemonsterd te worden.

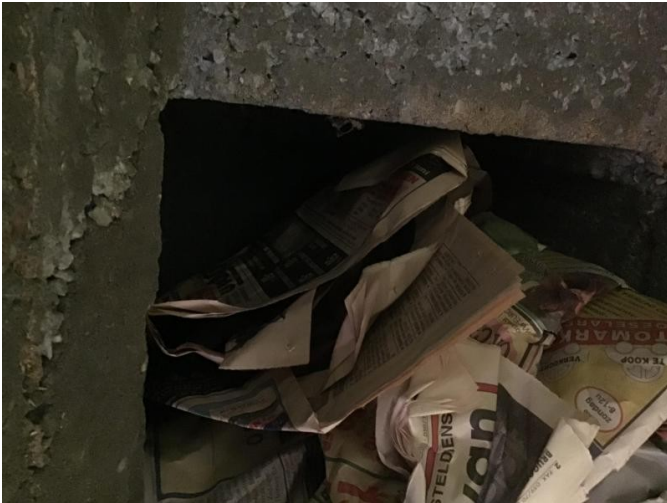
Vrije foto

Het eventuele rookgaskanaal in de schouw was niet vaststelbaar. In de periode dat deze woningen werden gebouwd, werd mogelijks asbesthoudend materiaal gebruikt in de schouw.

Indien bij werken de eventuele rookgaskanaal zou verwijderd worden, dient er met de nodige zorg te worden omgesprongen en bemonsterd te worden.

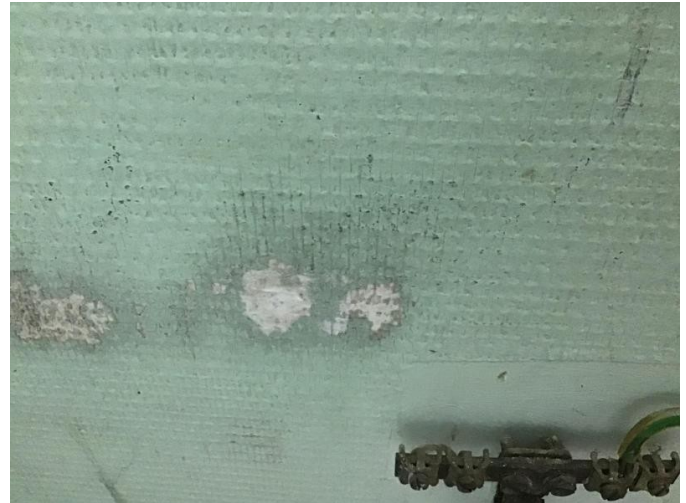
Fiche 3: Pleisterwerk muren

Geen asbest

#	Type	Referentie	Resultaat
3.1	Mengmonster	MM01	Geen asbest

Beschrijving	Pleisterwerk muren
Omgeving	Binnen
Primaire drager	Binnenwand

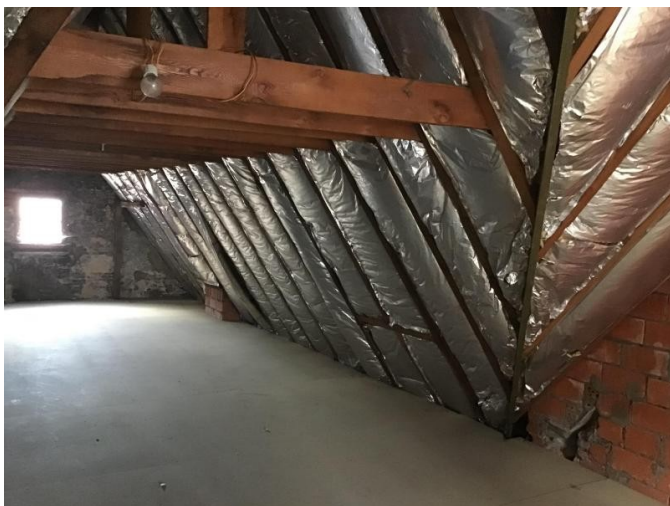
Fiche 4: Hoofddak - onderdak

Geen asbest

#	Type	Referentie	Resultaat
4.1	Puntmonster	MM02	Geen asbest

Beschrijving	Hoofddak - onderdak
Omgeving	Binnen
Primaire drager	Schuin dak
Bindmiddel van materiaal	Cement
