# Asbestinventarisatetest

Veststraat 174, 3271 Scherpenheuvel-Zichem

Attestnummer : 20240523-000379.000

Uitgegeven op : 23.05.2024

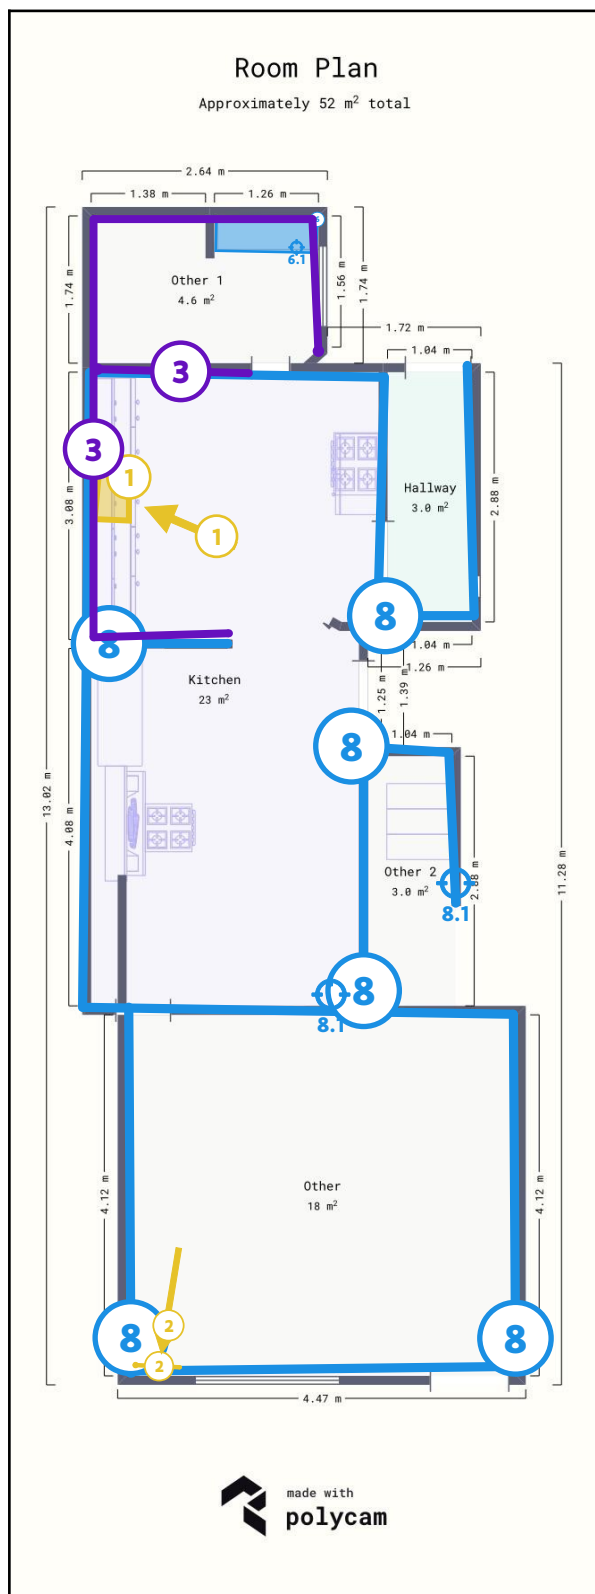
# Plan 1.1: Gelijkvloers

1. Dreunplaat onder wasbak	Asbestmateriaal	Zorgvuldig beheren
2. Bakeliet toepassingen	Asbestmateriaal	Zorgvuldig beheren
3. Lijm laag achter wandtegels	Advies	-
6. Vinylvloerbekleding badkamer	Geen asbest	-
6.1 Code: 004	Puntmonster	-
8. Pleisterwerk muren	Geen asbest	-
8.1 Code: 001	Mengmonster	-

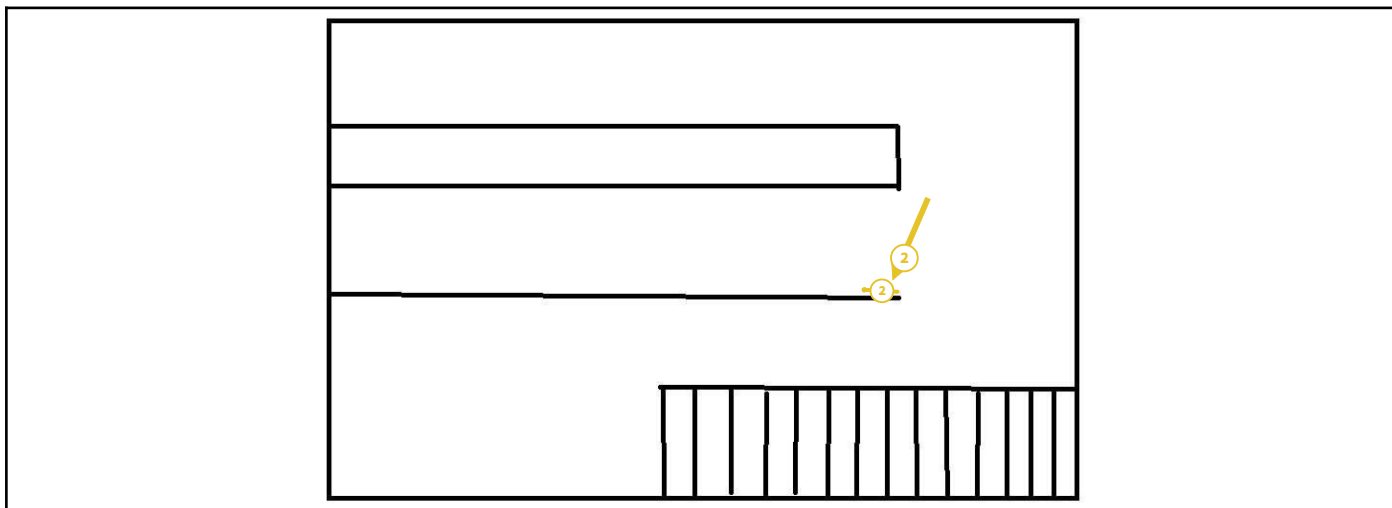
## Plan 1.2: Kelder

Beschrijving	Type	Actie
2. Bakeliet toepassingen	Asbestmateriaal	Zorgvuldig beheren

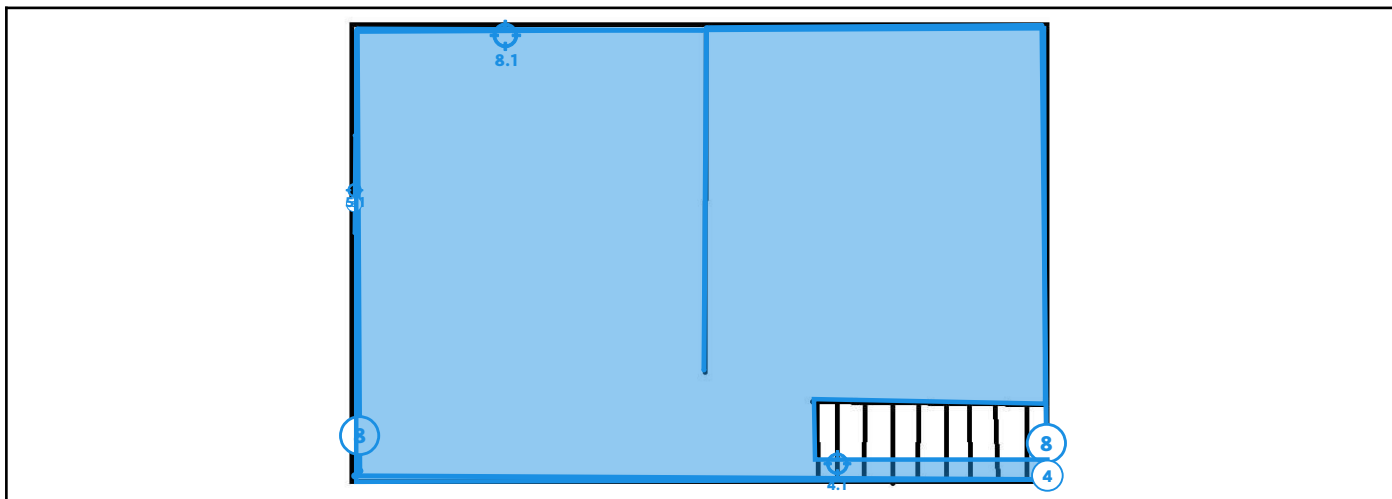
## Plan 1.3: 1ste verdiep

Beschrijving	Type	Actie
4. Vinylvloerbekleding 1ste verdiep	Geen asbest	-
4.1 Code: 005	Puntmonster	-
5. Afkitting raam	Geen asbest	-
5.1 Code: 003	Puntmonster	-
8. Pleisterwerk muren	Geen asbest	-
8.1 Code: 001	Mengmonster	-

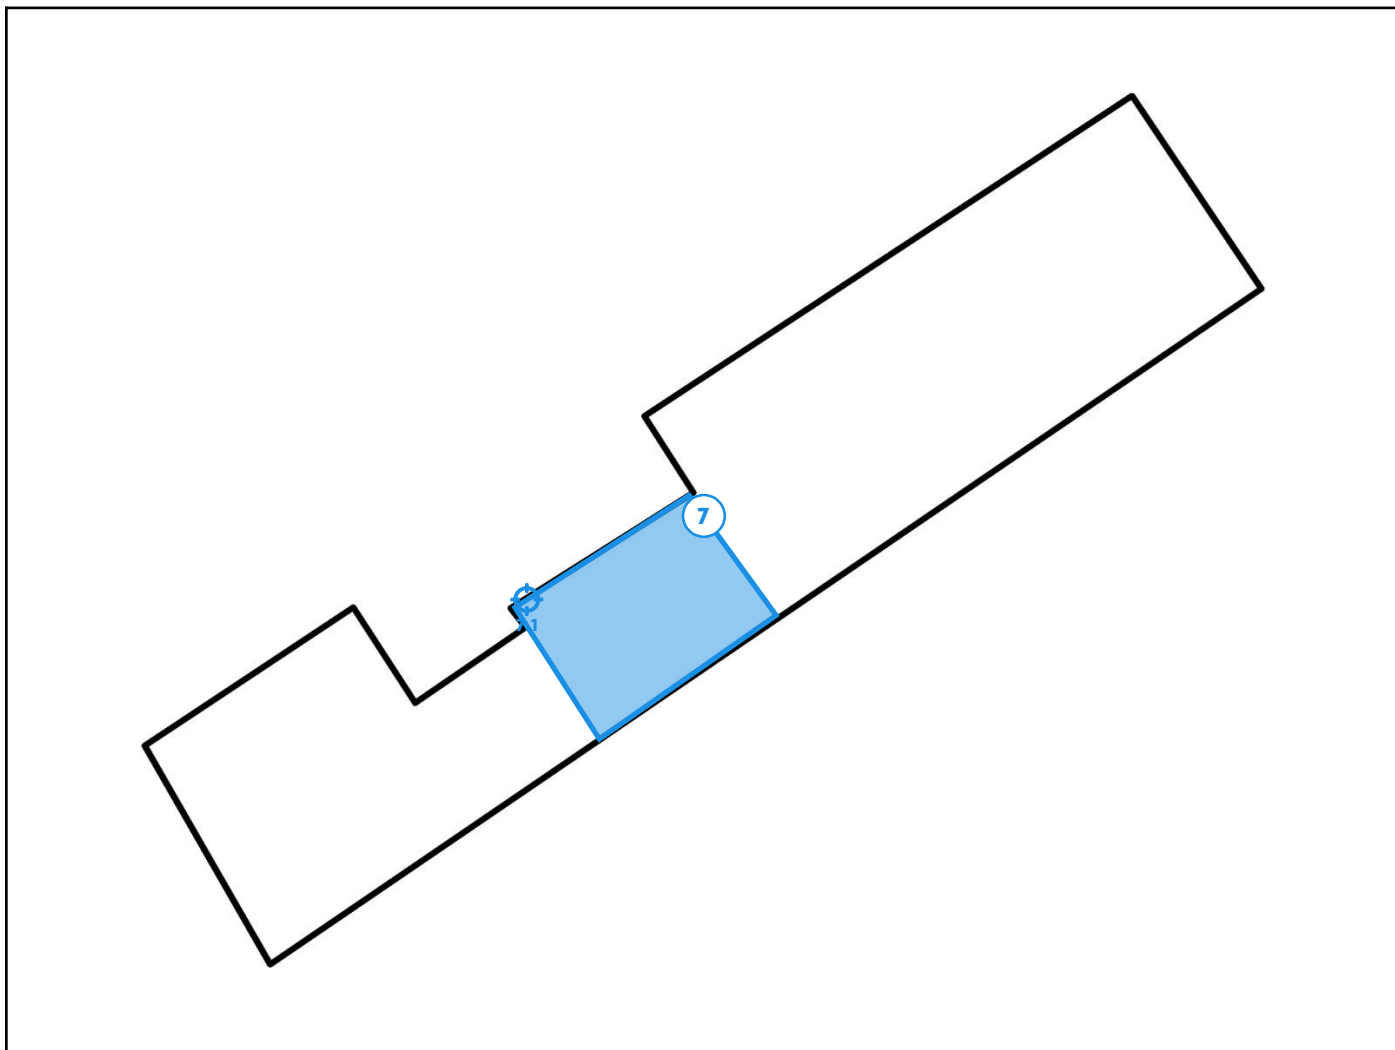
## Plan 1.4: Bovenaanzicht

Beschrijving	Type	Actie
7. Plat dak	Geen asbest	-
7.1 Code: 002	Puntmonster	-

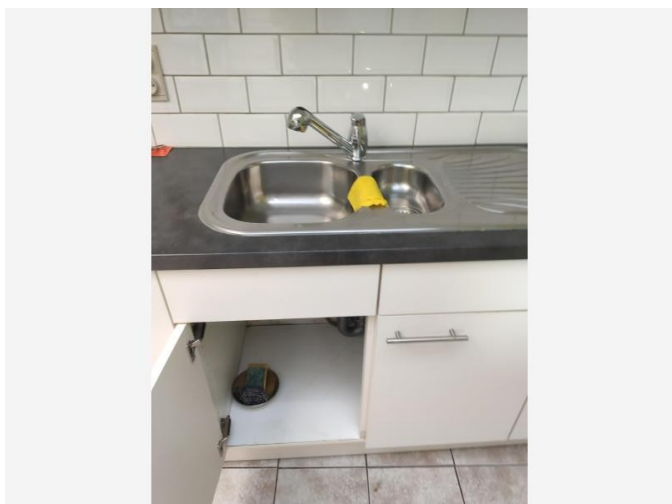
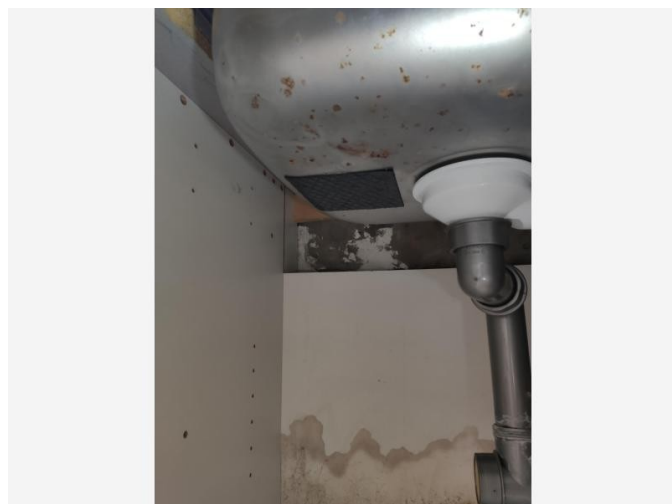
Eindbeoordeling materiaalrisico	Zeer laag materiaalrisico en/of zeer lage kans op vezelvrijgave
---------------------------------	---

Gebondenheid	Categorie 1: hechtgebonden in oorsprong
Asbestsoort (vezeltype)	Crocidoliet aanwezig
Asbestconcentratie	Laag (< 50%)
Afschermingsgraad van het gehele materiaal	Enkel randen niet afgeschermd maar geen contact met binnenluchtstromen
Toestand van het materiaal	Onbeschadigd, niet verweerd

Beschrijving	Dreunplaat onder wasbak
Omgeving	Binnen
Primaire drager	Inrichting (meubilair, ...)
Asbestmateriaal	Dreunplaat
Bindmiddel van asbestmateriaal	Bitumen (roofing, teer, asfalt)
Gebondenheid op basis van bindmiddel	Hecht
Hoeveelheid (gewicht - aantal)	<ul style="list-style-type: none"><li>• 0,20 kg - 1 stuk</li></ul>
Totaal gewicht	0,20 kg
Eenvoudig bereikbaar	Ja
Bevestigingswijze	<ul style="list-style-type: none"><li>• Verlijmd, ingegoten, versmeerd</li></ul>
Identificatiemethode	Vaststelling zonder monsternamen

- Zorg voor een veilig beheer. Vermijd het beschadigen van het asbestmateriaal. Controleer de toestand jaarlijks op wijzigingen.

- Eenvoudige handelingen: mag via doe-het-zelf of door werknemer(s) met opleidingsattest eenvoudige handelingen  
Verwijderingsvoorschriften volgens Codex over het welzijn op het werk Art. VI.3-54
- Eenvoudige handelingen: enkel door erkend asbestverwijderaar  
Verwijderingsvoorschriften volgens Codex over het welzijn op het werk Art. VI.3-54

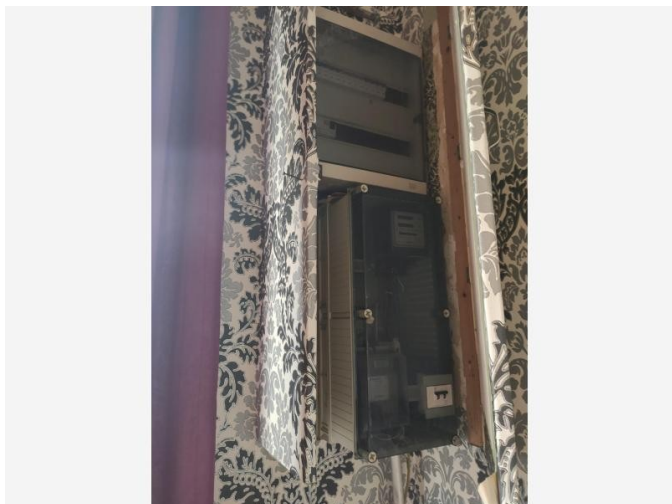
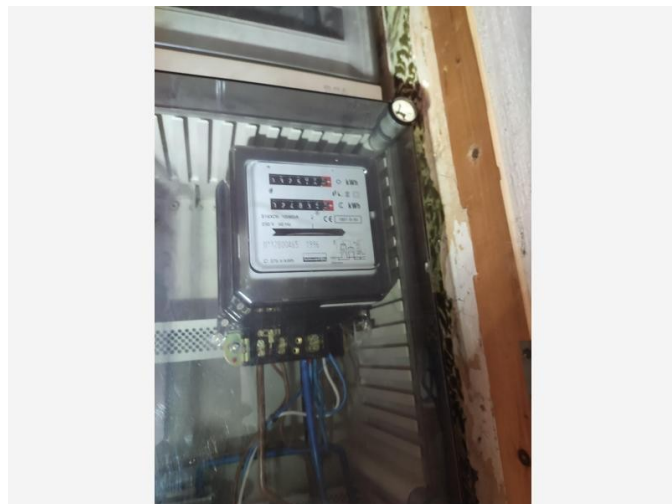
Eindbeoordeling materiaalrisico	Laag materiaalrisico en/of verlaagde kans op vezelvrijgave
---------------------------------	--

Gebondenheid	Categorie 1: hechtgebonden in oorsprong
Asbestsoort (vezeltype)	Crocidoliet aanwezig
Asbestconcentratie	Laag (< 50%)
Afschermingsgraad van het gehele materiaal	Geheel of deels (ook) vrij aan de binnenlucht
Toestand van het materiaal	Onbeschadigd, niet verweerd

Beschrijving	Bakeliet toepassingen
Omgeving	Binnen
Primaire drager	Communicatie en elektrische infrastructuur en uitrusting
Asbestmateriaal	Plaat, paneel, tablet - Type Bakeliet
Bindmiddel van asbestmateriaal	Kunststof of -hars
Gebondenheid op basis van bindmiddel	Hecht
Hoeveelheid (oppervlakte - dikte - aantal)	• 0,02 m <sup>2</sup> - 0,30 cm - 2 stuks
Totaal volume	< 0,001 m <sup>3</sup>
Eenvoudig bereikbaar	Ja
Bevestigingswijze	• Geschroefd

<b>Identificatiemethode</b>	Vaststelling zonder monstername
<b>Destructieve handeling voor identificatie</b>	Nee
<b>Opmerking</b>	Het betreft 1 schakelaar in de kelder en een elektriciteitsmeter met risicobouwjaar (1996).

- Zorg voor een veilig beheer. Vermijd het beschadigen van het asbestmateriaal. Controleer de toestand jaarlijks op wijzigingen.

- Eenvoudige handelingen: mag via doe-het-zelf of door werknemer(s) met opleidingsattest eenvoudige handelingen  
Verwijderingsvoorschriften volgens Codex over het welzijn op het werk Art. VI.3-54
- Eenvoudige handelingen: enkel door erkend asbestverwijderaar  
Verwijderingsvoorschriften volgens Codex over het welzijn op het werk Art. VI.3-54

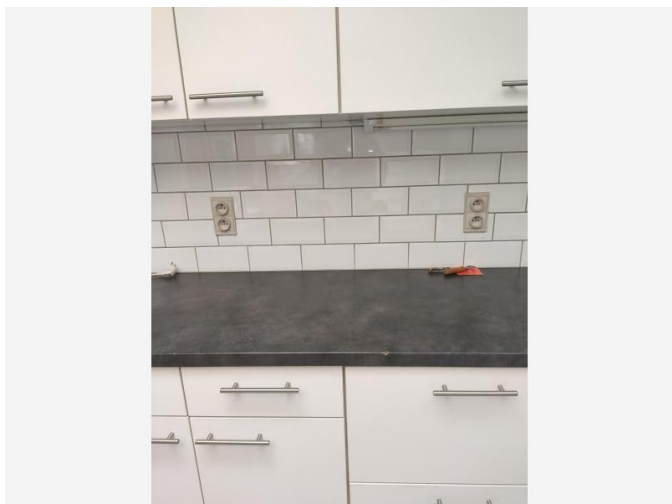
Kans op aanwezigheid van asbestverdachte lijmlaag achter wandtegels in keuken en badkamer. Staalname niet mogelijk binnen het kader van een niet-destructieve inventaris.

Identificatiemethode	Redelijk vermoeden
Primaire drager	Binnenwand
(Asbest)materiaal	In-situ afwerkingslagen - Lijmlaag
Bindmiddel	Lijm
Gebondenheid bindmiddel	Hecht

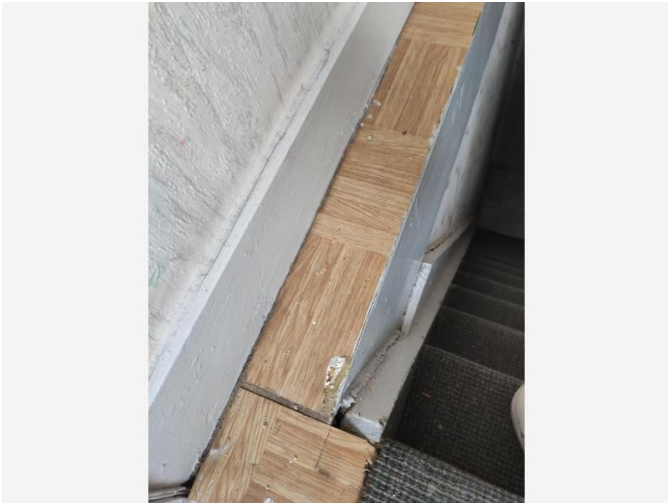
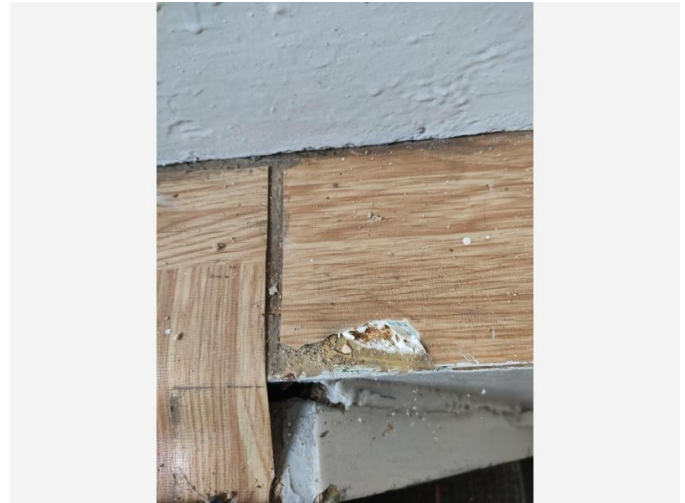
## Fiche 4: Vinylvloerbekleding 1ste verdiep

Geen asbest

#	Type	Referentie	Resultaat
4.1	Puntmonster	005	Geen asbest

Beschrijving	Vinylvloerbekleding 1ste verdiep
Omgeving	Binnen
Primaire drager	Vloer
Bindmiddel van materiaal	Kunststof of -hars

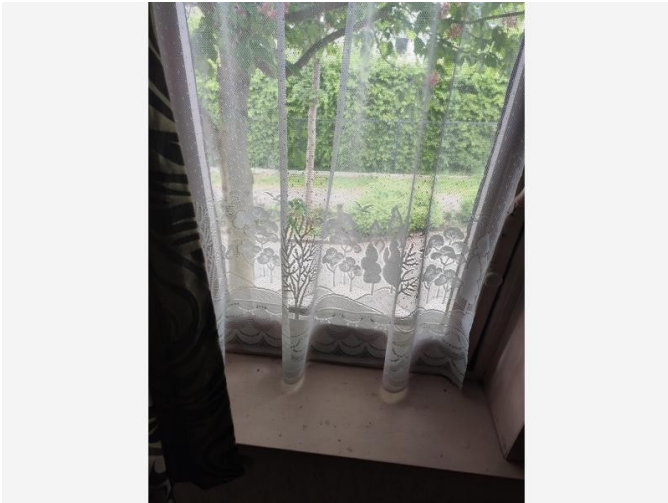
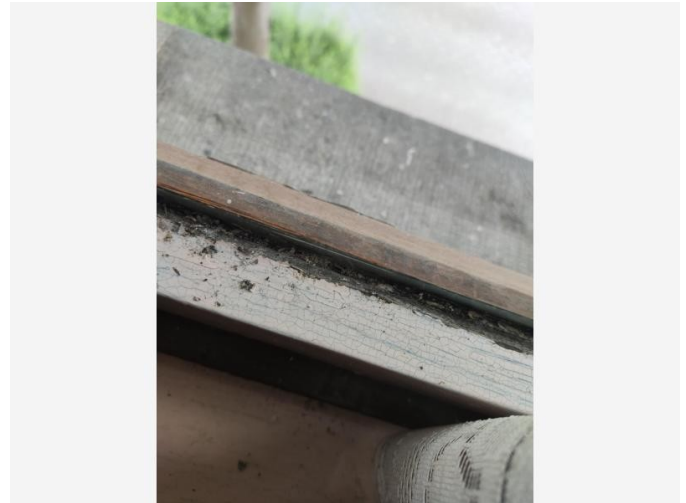
Geen asbest

#	Type	Referentie	Resultaat
5.1	Puntmonster	003	Geen asbest

Beschrijving	Afkitting raam
Omgeving	Binnen
Primaire drager	Wandopening verticaal (raam, deur, ...)
Bindmiddel van materiaal	Kitten, mastiek, pasta

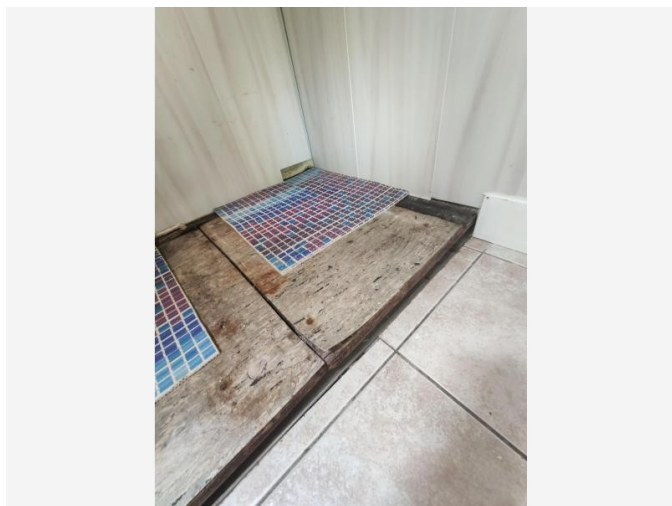
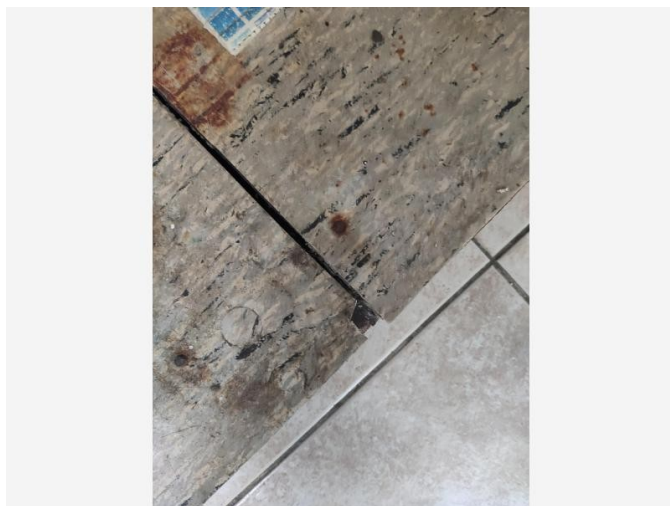
Geen asbest

#	Type	Referentie	Resultaat
6.1	Puntmonster	004	Geen asbest

Beschrijving	Vinylvloerbekleding badkamer
Omgeving	Binnen
Primaire drager	Vloer
Bindmiddel van materiaal	Kunststof of -hars

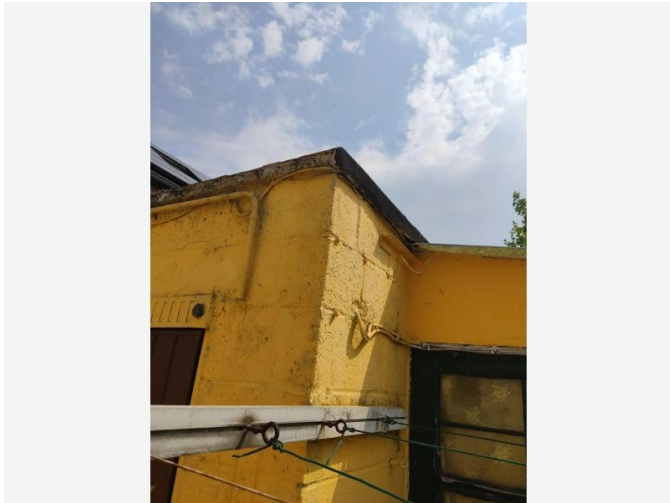
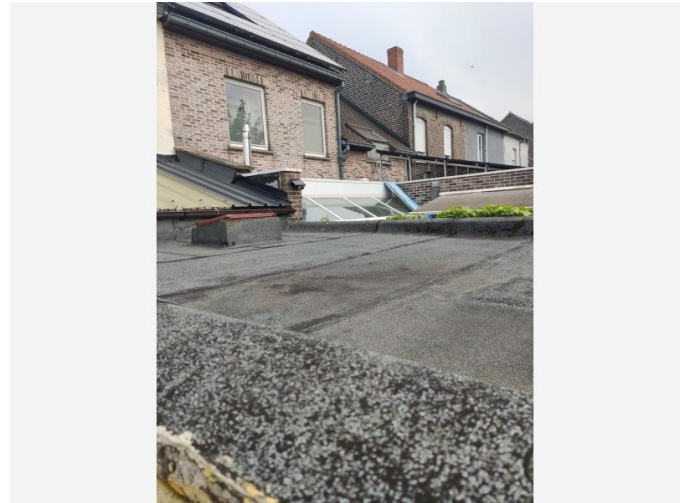
Geen asbest

#	Type	Referentie	Resultaat
7.1	Puntmonster	002	Geen asbest

Beschrijving	Plat dak
Omgeving	Buiten
Primaire drager	Plat dak
Bindmiddel van materiaal	Bitumen (roofing, teer, asfalt)

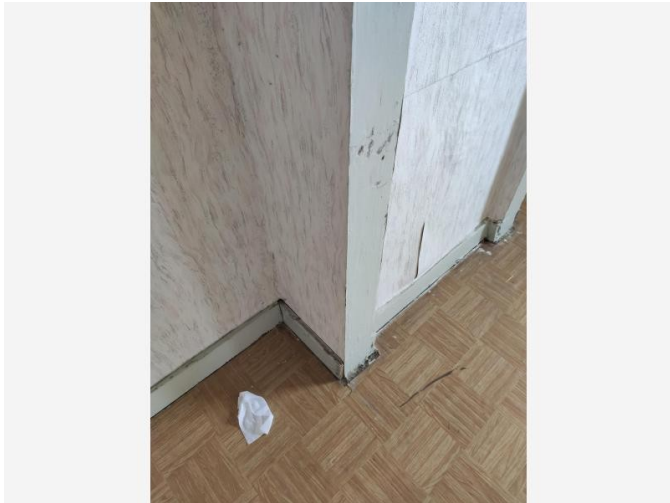
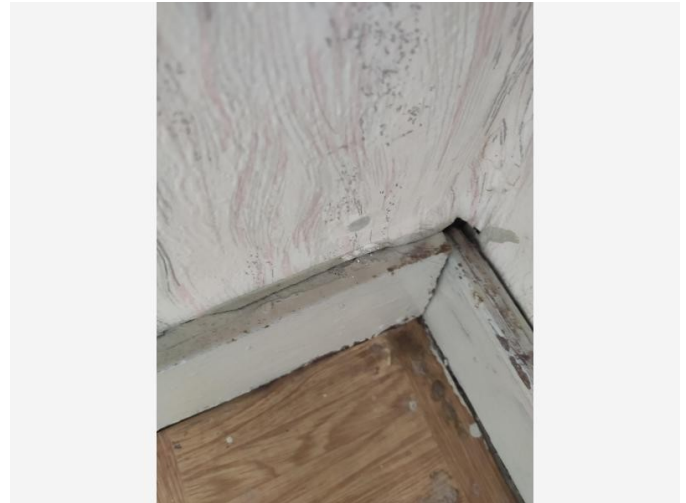
Geen asbest

#	Type	Referentie	Resultaat
8.1	Mengmonster	001	Geen asbest

Beschrijving	Pleisterwerk muren
Omgeving	Binnen
Primaire drager	Binnenwand

<b>Bindmiddel van materiaal</b>	Gips - kalk
<b>Gebondenheid op basis van bindmiddel</b>	Niet-hechtgebonden
<b>Hoeveelheid (oppervlakte - dikte - aantal)</b>	• 100,00 m <sup>2</sup> - 1,00 cm - 1 stuk
<b>Totaal volume</b>	1,00 m <sup>3</sup>
<b>Identificatiemethode</b>	Vaststelling met monstername
<b>Destructieve handeling voor identificatie</b>	Nee
