Asbestinventarisatetest

24080A0484/00Y002

Attestnummer : 20240604-000358.000

Zone 1: Bijgebouw

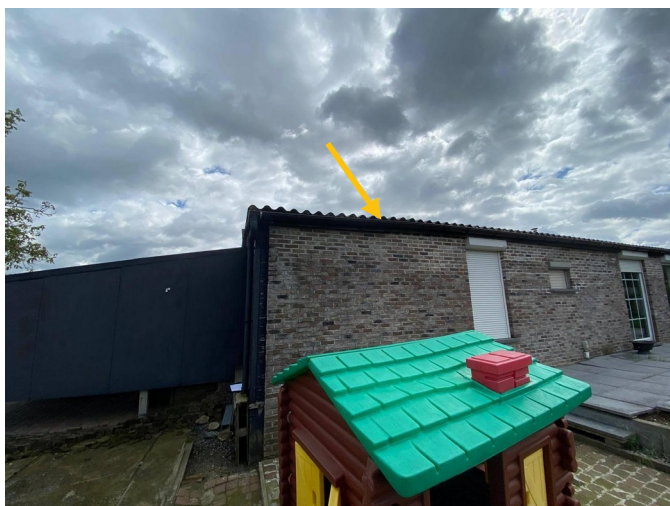
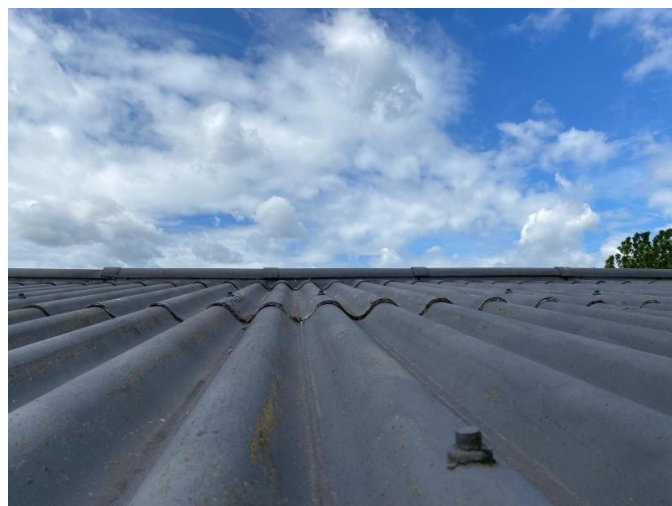
| Eindbeoordeling materiaalrisico | Verhoogd materiaalrisico en/of verhoogde kans op vezelvrijgave |

| Asbestsoort (vezeltype) | Crocidoliet aanwezig |
| Toestand van het materiaal | Matig beschadigd, matig verweerd |

| Beschrijving | Dakbedekking - Golfplaten - AC |
| Hoeveelheid (oppervlakte - aantal) | • 154,00 m ² - 1 stuk |

Verwijderen

- Zorg voor een veilig beheer. Vermijd het beschadigen van het asbestmateriaal. Controleer de toestand jaarlijks op wijzigingen.
- Hemelwater dat afspoelt van asbestcement daken of gevels kan asbestdeeltjes bevatten. Gebruik het enkel voor gesloten circuits (bv. spoelen toiletten). Reinig na het vervangen van het dak of de gevel de dakgoten en regenwaterput of -ton om asbesthoudend sediment of slib te verwijderen
- Voer een staalname uit om te bepalen of deze toepassing daadwerkelijk asbesthoudend is.

- Eenvoudige handelingen: mag via doe-het-zelf of door werknemer(s) met opleidingsattest eenvoudige handelingen
Moet in zijn geheel verwijderd worden. Mogelijks dienen er extra voorzorgsmaatregelen genomen te worden bv extra fixatie.

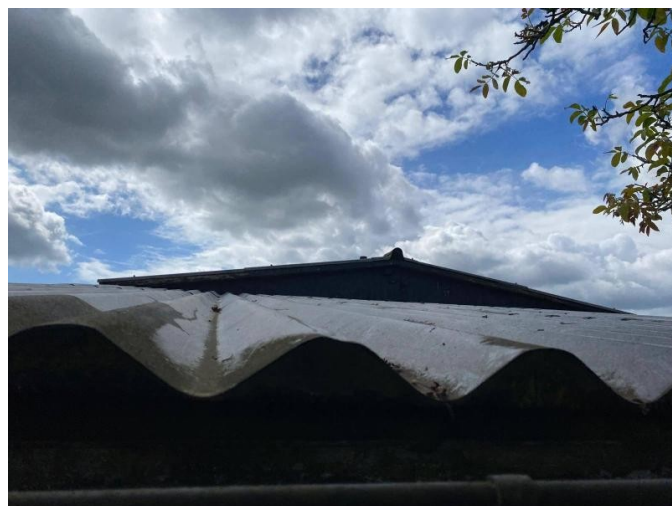
| Eindbeoordeling materiaalrisico | Laag materiaalrisico en/of verlaagde kans op vezelvrijgave |

| Asbestsoort (vezeltype) | Crocidoliet aanwezig |
| Toestand van het materiaal | Licht beschadigd, licht verweerd. Intact materiaal type Pical – asbestboard of categorie III 'gebondenheid' |

| Beschrijving | Dakbedekking - Golfplaten - Bitumen |
| Hoeveelheid (oppervlakte - aantal) | • 29,00 m ² - 1 stuk |

Zorgvuldig beheren

- Zorg voor een veilig beheer. Vermijd het beschadigen van het asbestmateriaal. Controleer de toestand jaarlijks op wijzigingen.
- Voer een staalname uit om te bepalen of deze toepassing daadwerkelijk asbesthoudend is.

- Eenvoudige handelingen: mag via doe-het-zelf of door werknemer(s) met opleidingsattest eenvoudige handelingen
Moet in zijn geheel verwijderd worden. Mogelijks dienen er extra voorzorgsmaatregelen genomen te worden bv extra fixatie.

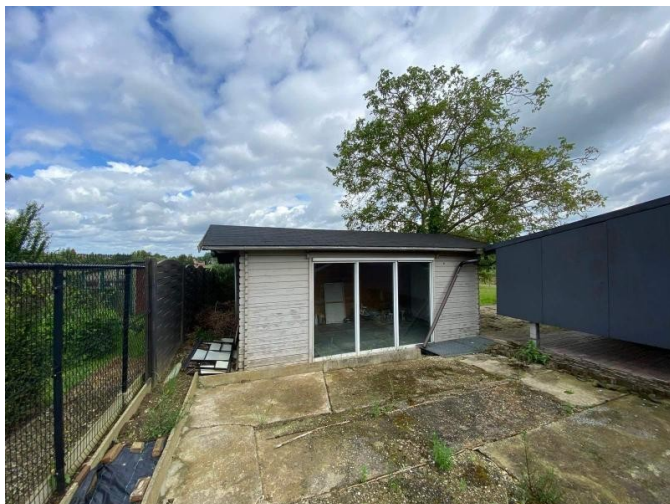
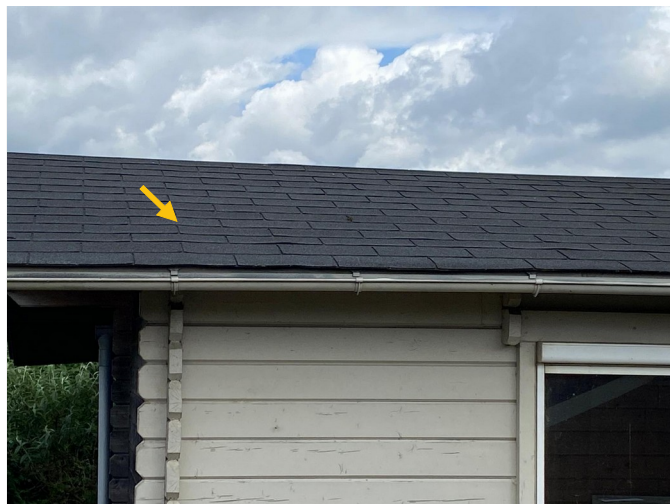
| Eindbeoordeling materiaalrisico | Laag materiaalrisico en/of verlaagde kans op vezelvrijgave |

| Asbestsoort (vezeltype) | Alleen chrysotiel |
| Toestand van het materiaal | Licht beschadigd, licht verweerd. Intact materiaal type Pical – asbestboard of categorie III 'gebondenheid' |

| Beschrijving | Dakbedekking - Shingles - Bitumen |
| Hoeveelheid (oppervlakte - aantal) | • 36,00 m ² - 1 stuk |

Zorgvuldig beheren

- Zorg voor een veilig beheer. Vermijd het beschadigen van het asbestmateriaal. Controleer de toestand jaarlijks op wijzigingen.
- Voer een staalname uit om te bepalen of deze toepassing daadwerkelijk asbesthoudend is.

- Eenvoudige handelingen: mag via doe-het-zelf of door werknemer(s) met opleidingsattest eenvoudige handelingen
Moet in zijn geheel verwijderd worden. Mogelijks dienen er extra voorzorgsmaatregelen genomen te worden bv extra fixatie.

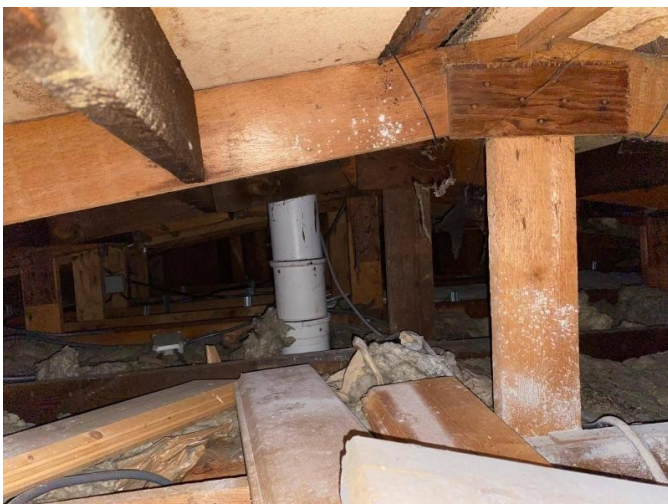
Situeringsfoto

Permanente beperking

Reden: Ruimte lager dan 1.5m

Uitleg van de asbestdeskundige: De zolderruimte is lager dan 1,5m zodoende hebben we deze niet onderzocht op mogelijke asbestverdachte/ asbesthoudende toepassingen.

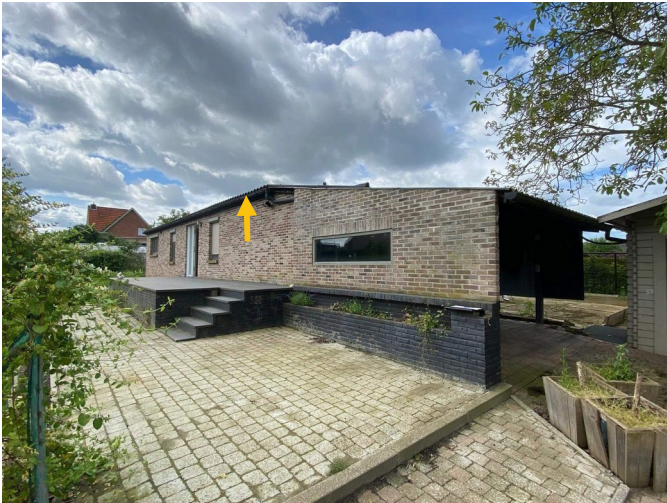
Situeringfoto

Permanente beperking

Reden: De ruimtes zijn afgewerkt

Uitleg van de asbestdeskundige: Buiten was er geen asbesthoudend onderdak zichtbaar aanwezig. Binnen was enerzijds de zolder lager dan 1,5m en tevens was de zolderruimte binnen afgewerkt met houten platen zodoende hebben we geen (volledig) onderzoek kunnen doen naar een mogelijk asbesthoudend onderdak.

| (Asbest)materiaal | Plaat, paneel, tablet - Type Menuiserie |
