# Asbestinventarisatetest

St.-Jobsweg 14, 3221 Holsbeek

Attestnummer : 20240626-000512.000

## Niet-asbestveilig

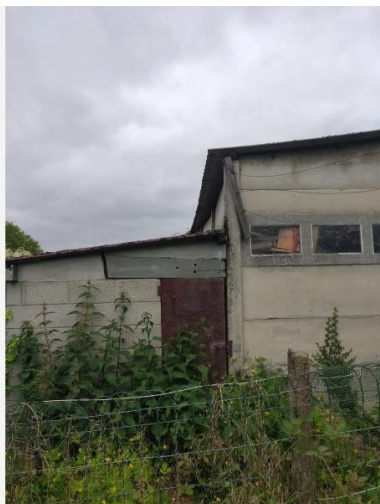
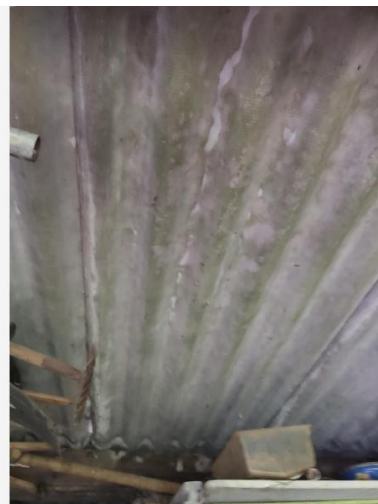
Overzichtsfoto

Detailfoto

Eindbeoordeling materiaalrisico	Hoog materiaalrisico en/of hoge kans op vezelvrijgave
---------------------------------	---

Gebondenheid	Categorie 1: hechtgebonden in oorsprong
Asbestsoort (vezeltype)	Crocidoliet aanwezig
Asbestconcentratie	Laag (< 50%)
Afschermingsgraad van het gehele materiaal	Geheel of deels (ook) vrij aan de binnenlucht
Toestand van het materiaal	Matig beschadigd, matig verweerd

Beschrijving	Golfplaten dak werkhuis
Omgeving	Grenst aan binnen- en buitenlucht
Primaire drager	Schuin dak
Asbestmateriaal	Dak- en gevelbekleding - Golfplaat
Bindmiddel van asbestmateriaal	Cement
Gebondenheid op basis van bindmiddel	Hecht
Hoeveelheid (oppervlakte - aantal)	<ul style="list-style-type: none"><li>• 50,00 m<sup>2</sup> - 1 stuk</li></ul>
Totale oppervlakte	50,00 m <sup>2</sup>
Eenvoudig bereikbaar	Ja
Bevestigingswijze	<ul style="list-style-type: none"><li>• Geschroefd</li></ul>
Identificatiemethode	Vaststelling zonder monsternamen
Destructieve handeling voor identificatie	Nee

Het asbestmateriaal valt onder de mijlpaal van 2034.

**Dringend verwijderen**

- Zorg voor een veilig beheer. Vermijd het beschadigen van het asbestmateriaal. Controleer de toestand jaarlijks op wijzigingen.
- Verwijder dit asbestmateriaal zo snel mogelijk. Volg de toestand goed op.
- Hemelwater dat afspoelt van asbestcement daken of gevels kan asbestdeeltjes bevatten. Gebruik het enkel voor gesloten circuits (bv. spoelen toiletten). Reinig na het vervangen van het dak of de gevel de dakgoten en regenwaterput of -ton om asbesthoudend sediment of slib te verwijderen

- Eenvoudige handelingen: mag via doe-het-zelf of door werknemer(s) met opleidingsattest eenvoudige handelingen  
Verwijderingsvoorschriften volgens Codex over het welzijn op het werk Art. VI.3-54
- Eenvoudige handelingen: enkel door erkend asbestverwijderaar  
Verwijderingsvoorschriften volgens Codex over het welzijn op het werk Art. VI.3-54

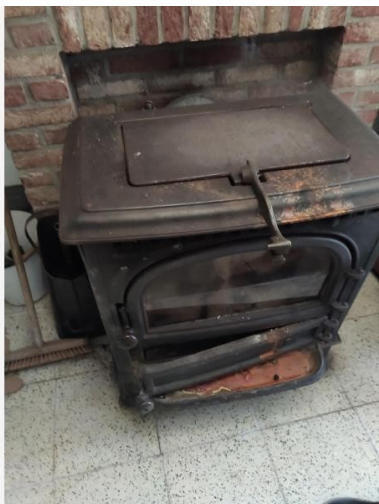
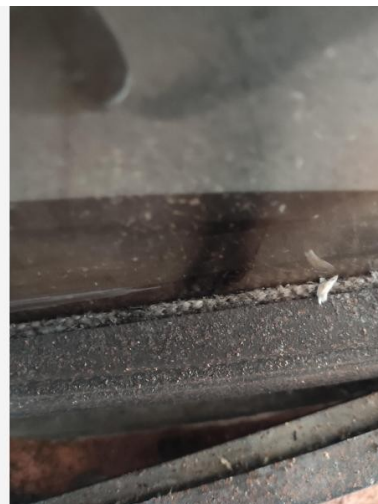
Overzichtsfoto

Detailfoto

Eindbeoordeling materiaalrisico	Verhoogd materiaalrisico en/of verhoogde kans op vezelvrijgave
---------------------------------	--

Gebondenheid	Categorie 3: niet-hechtgebonden met weinig of geen matrix
Asbestsoort (vezeltype)	Alleen chrysotiel
Asbestconcentratie	Hoog ( $\geq 50\%$ )
Afschermingsgraad van het gehele materiaal	Enkel randen niet afgeschermd maar geen contact met binnenluchtstromen
Toestand van het materiaal	Matig beschadigd, matig verweerd

Beschrijving	Kachelkoord
Omgeving	Binnen
Primaire drager	Ruimteverwarming
Asbestmateriaal	Koord, lint, band, strip
Bindmiddel van asbestmateriaal	Weinig of geen bindmiddel (textiel, bevloeking, ...)
Gebondenheid op basis van bindmiddel	Niet-hechtgebonden
Hoeveelheid (lengte - omtrek - aantal)	<ul style="list-style-type: none"><li>• 1,00 m - 3,00 cm - 3 stuks</li></ul>
Totale oppervlakte	0,09 m <sup>2</sup>
Eenvoudig bereikbaar	Ja
Bevestigingswijze	<ul style="list-style-type: none"><li>• Geklemd</li></ul>
Identificatiemethode	Vaststelling zonder monsternamen
Destructieve handeling voor identificatie	Nee

Het asbestmateriaal valt onder de mijlpaal van 2034.

Verwijderen

- Zorg voor een veilig beheer. Vermijd het beschadigen van het asbestmateriaal. Controleer de toestand jaarlijks op wijzigingen.
- Verwijder dit asbestmateriaal zo snel mogelijk. Volg de toestand goed op.

- Eenvoudige handelingen: mag via doe-het-zelf of door werknemer(s) met opleidingsattest eenvoudige handelingen  
Verwijderingsvoorschriften volgens Codex over het welzijn op het werk Art. VI.3-54
- Eenvoudige handelingen: enkel door erkend asbestverwijderaar  
Verwijderingsvoorschriften volgens Codex over het welzijn op het werk Art. VI.3-54

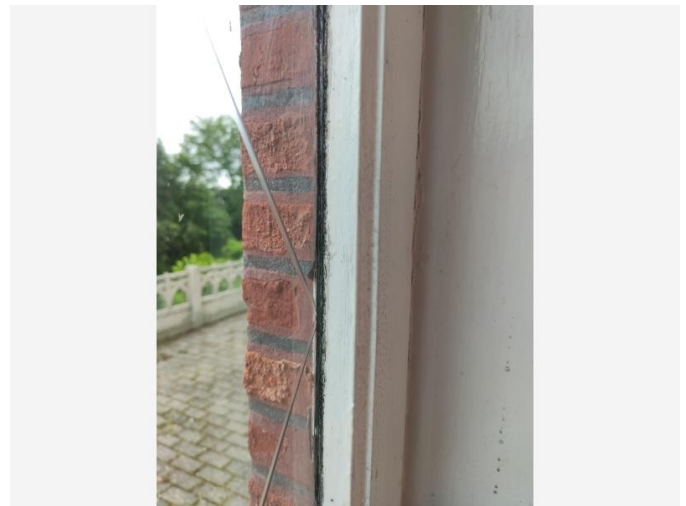
## Fiche 5: Afdichting ramen

Overzichtsfoto

Detailfoto

Geen asbest

#	Type	Referentie	Resultaat
5.1	Puntmonster	001	Geen asbest

<b>Beschrijving</b>	Afdichting ramen
<b>Omgeving</b>	Binnen
<b>Primaire drager</b>	Wandopening verticaal (raam, deur, ...)
<b>Bindmiddel van materiaal</b>	Kitten, mastiek, pasta
<b>Gebondenheid op basis van bindmiddel</b>	Hecht
<b>Hoeveelheid (gewicht - aantal)</b>	<ul style="list-style-type: none"><li>• 0,20 kg - 8 stuks</li></ul>
<b>Totaal gewicht</b>	1,60 kg
<b>Identificatiemethode</b>	Vaststelling met monstername
<b>Destructieve handeling voor identificatie</b>	Nee
<b>Opmerking</b>	Het betreft alle ramen in de woning.
