# Asbestinventarisatetest

12035E0355/00Z003

Attestnummer : 20240701-000294.000

## Niet-asbestveilig

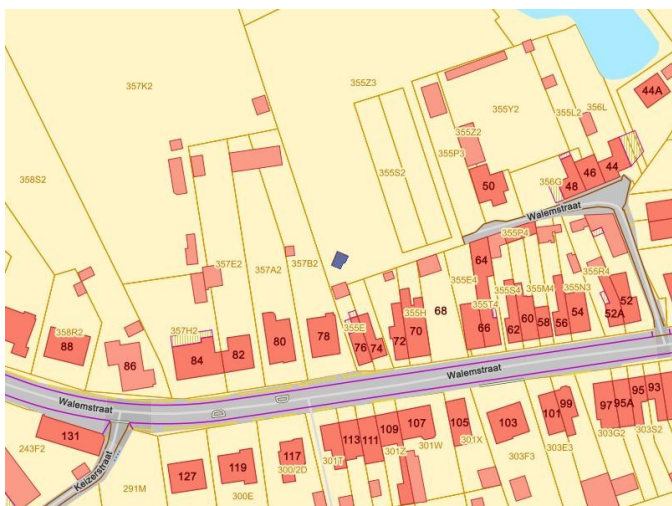
## Zone 1: Bijgebouw

- 1 Asbestmateriaal**
- 1 Beperking**
- 0 Uitsluiting
- 0 Roerend goed
- 0 Puin, steenslag, (water)bodem
- 0 Advies
- 0 Geen asbest

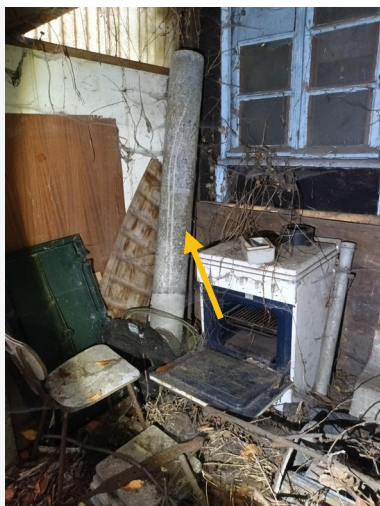
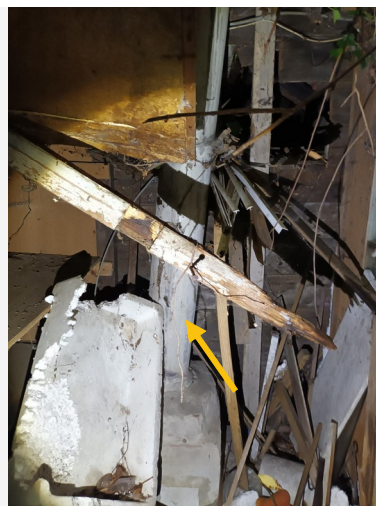
Overzichtsfoto

Het asbestmateriaal valt onder de mijlpaal van 2040.

Beschrijving	Cementbuizen
Type afvalstof	Betreft stock-voorraad of gedemonteerde asbestmaterialen
Aanwezige resten	Geen resten aanwezig
Omgeving	Buiten
Primaire drager	Gedemonteerd of buitengebruik gesteld materiaal
Asbestmaterialen	<ul style="list-style-type: none"><li>• Verloren bekisting - Buis, koker</li></ul>
Bindmiddel van asbestmateriaal	Cement
Gebondenheid op basis van bindmiddel	Hecht
Hoeveelheid (gewicht - aantal)	<ul style="list-style-type: none"><li>• 50,00 kg - 1 stuk</li></ul>
Totaal gewicht	50,00 kg
Eenvoudig bereikbaar	Ja
Identificatiemethode	Vaststelling zonder monsternamen

**Dringend verwijderen**

- Verwijder het asbestafval.

- Eenvoudige handelingen: mag via doe-het-zelf of door werknemer(s) met opleidingsattest eenvoudige handelingen  
Extra bevochtigen om stof te voorkomen + dragen van de nodige beschermingsmiddelen (mondmasker ffp3, handschoenen, tyvec ) Bij de gemeente/containerpark afsluitzakken halen om dubbel in te pakken en af te voeren naar het containerpark als hechtgebonden asbestafval.

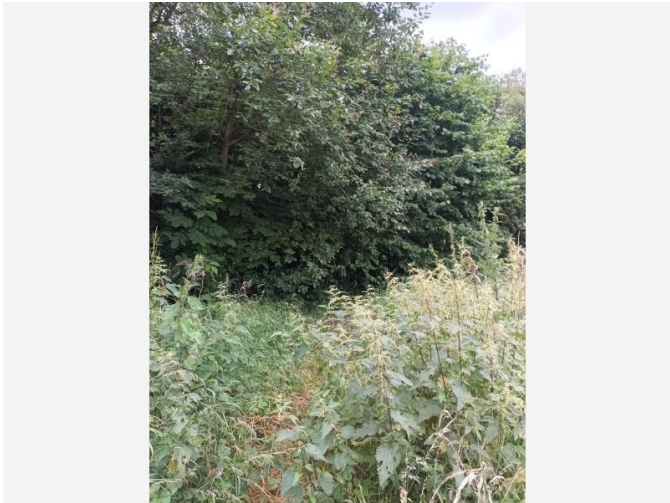
*Situeringfoto*

**Reden:** Overwoekerende vegetatie

**Uitleg van de asbestdeskundige:** Door overwoekerende vegetatie kon de achterkant van het kot niet worden geïnspecteerd.
