# Asbestinventarisatetest

Stijn Streuvelslaan 85, 1980 Zemst

Attestnummer : **20240722-000189.000**

Uitgegeven op : **22.07.2024**

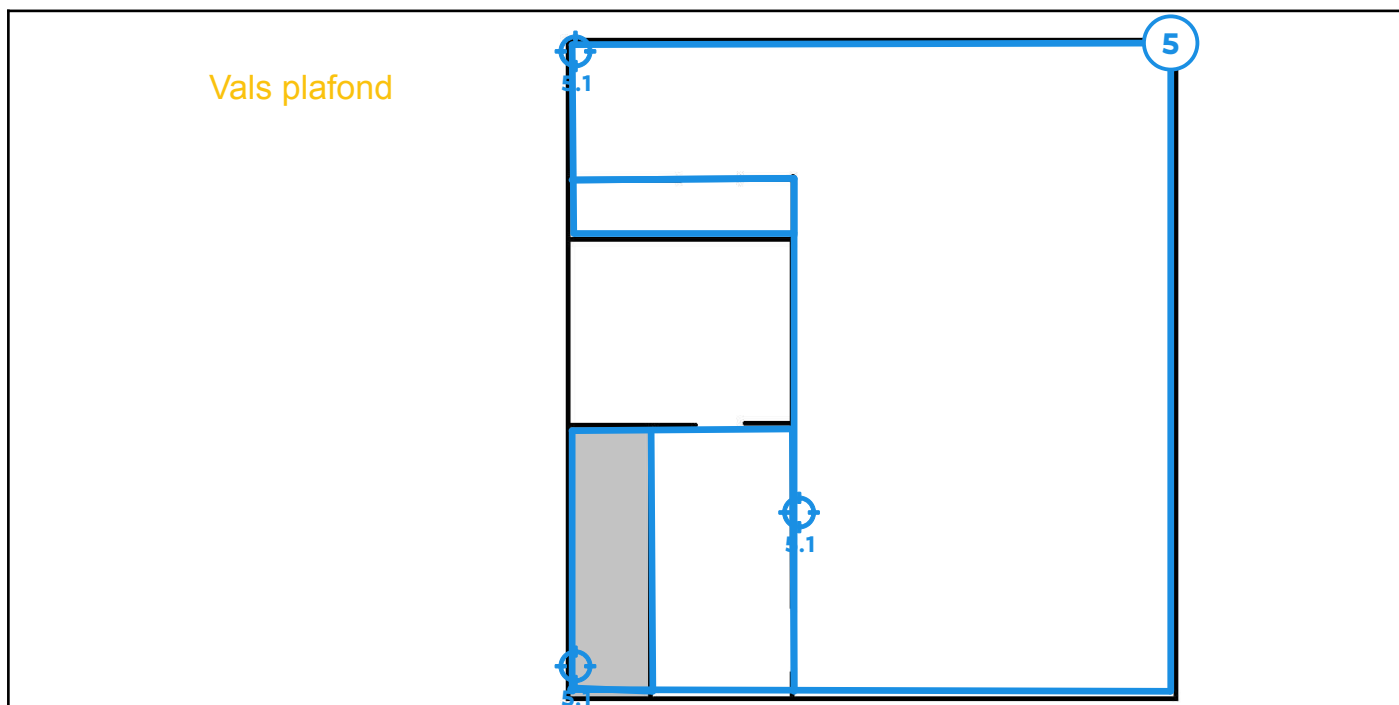
## Plan 1.1: Gelijkvloers

Beschrijving	Type	Actie
1. Vals plafond	Advies	-
5. Pleisterwerk muren	Geen asbest	-
5.1 Code: 001	Mengmonster	-

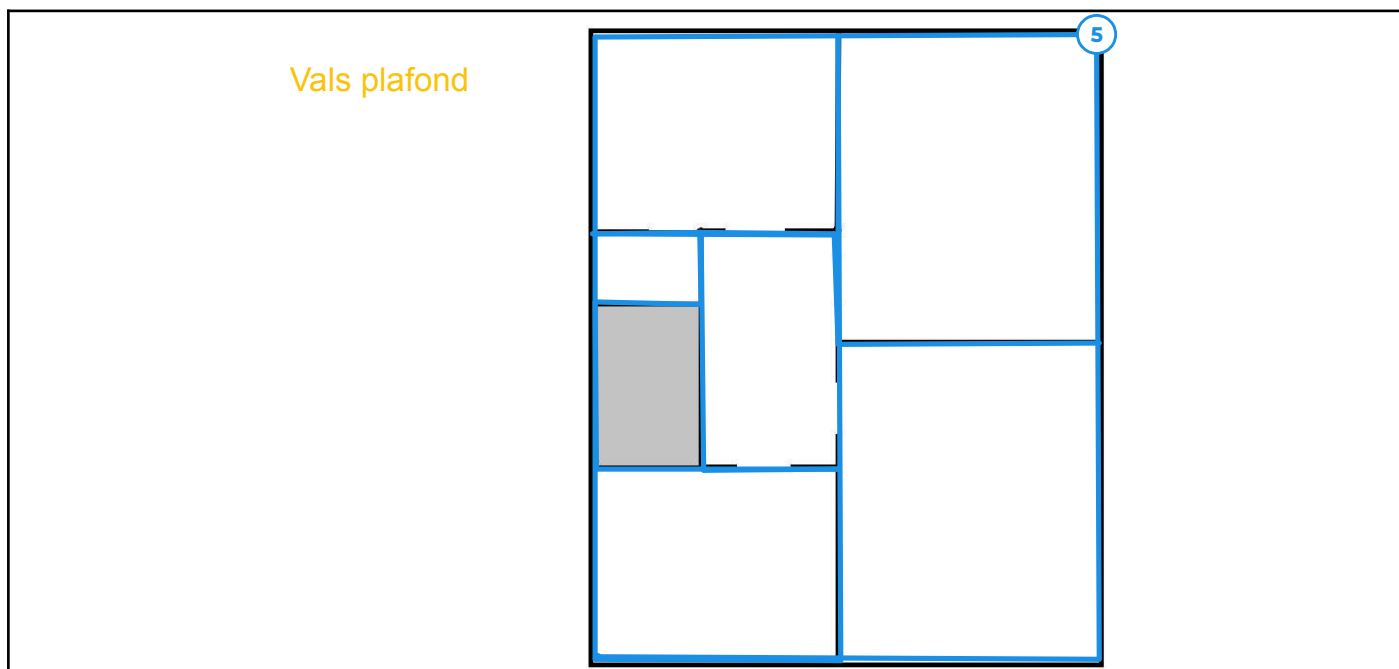
## Plan 1.2: 1ste verdiep

Beschrijving	Type	Actie
1. Vals plafond	Advies	-
5. Pleisterwerk muren	Geen asbest	-

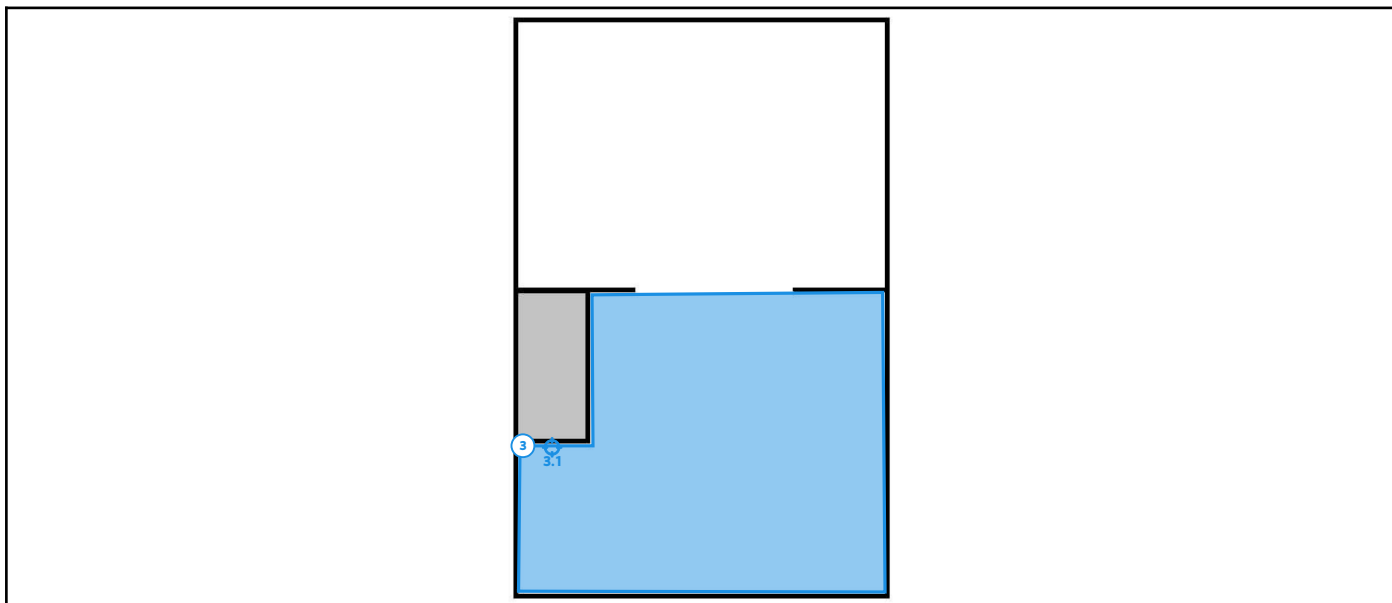
## Plan 1.3: Zolder

Beschrijving	Type	Actie
3. Vinylvloerbekleding	Geen asbest	-
3.1 Code: 003	Puntmonster	-

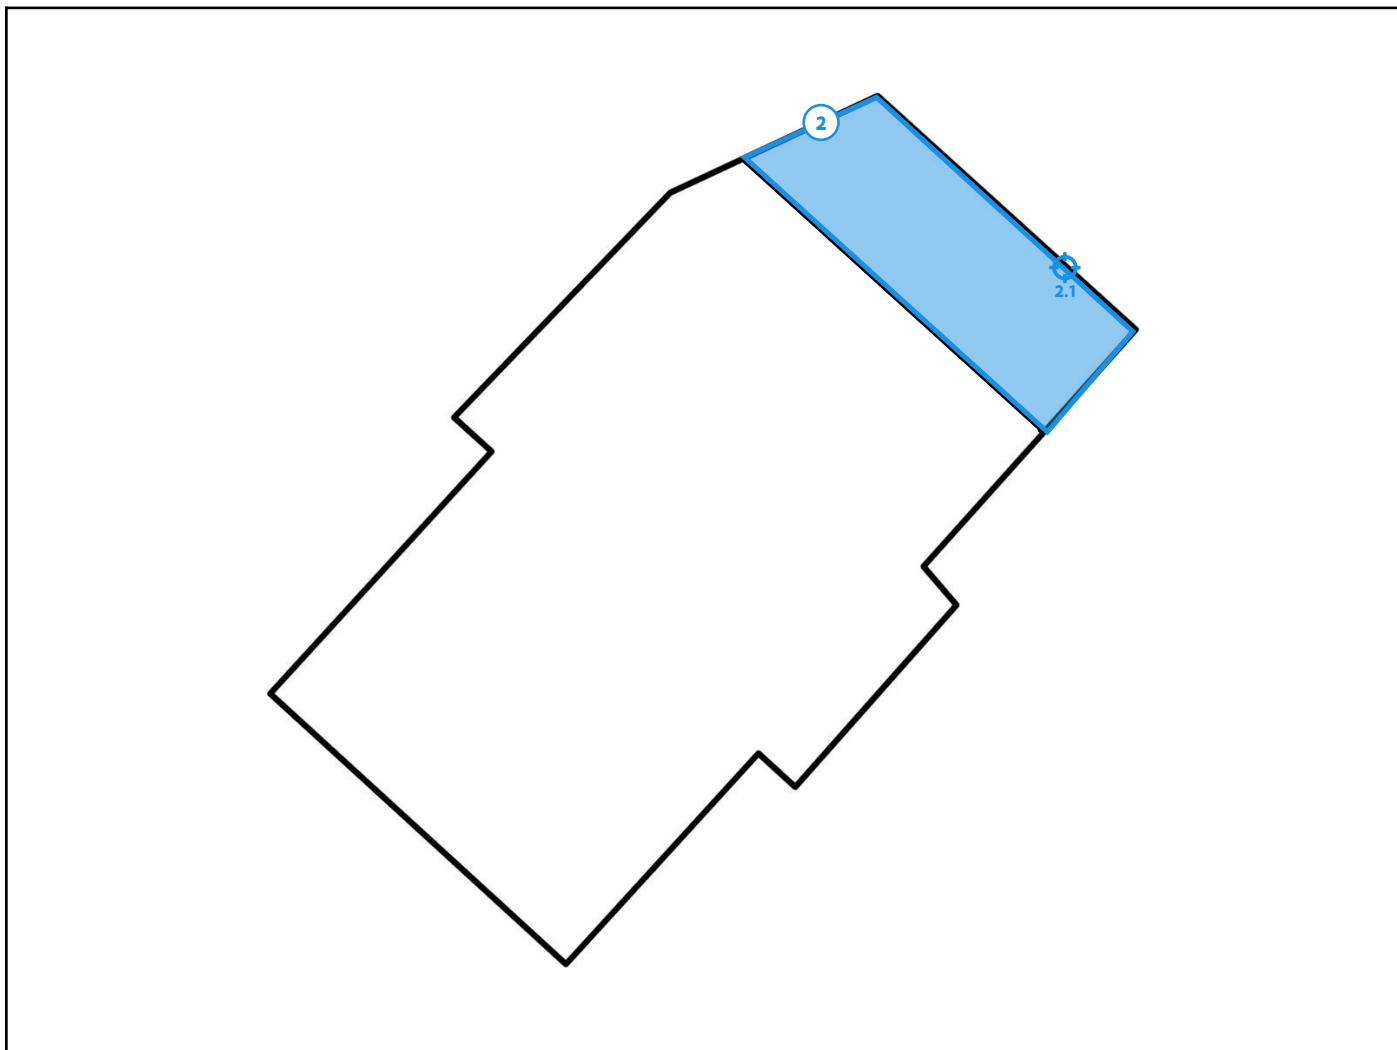
## Plan 1.4: Bovenaanzicht

Beschrijving	Type	Actie
2. Roofing plat dak	Geen asbest	-
2.1 Code: 002	Puntmonster	-

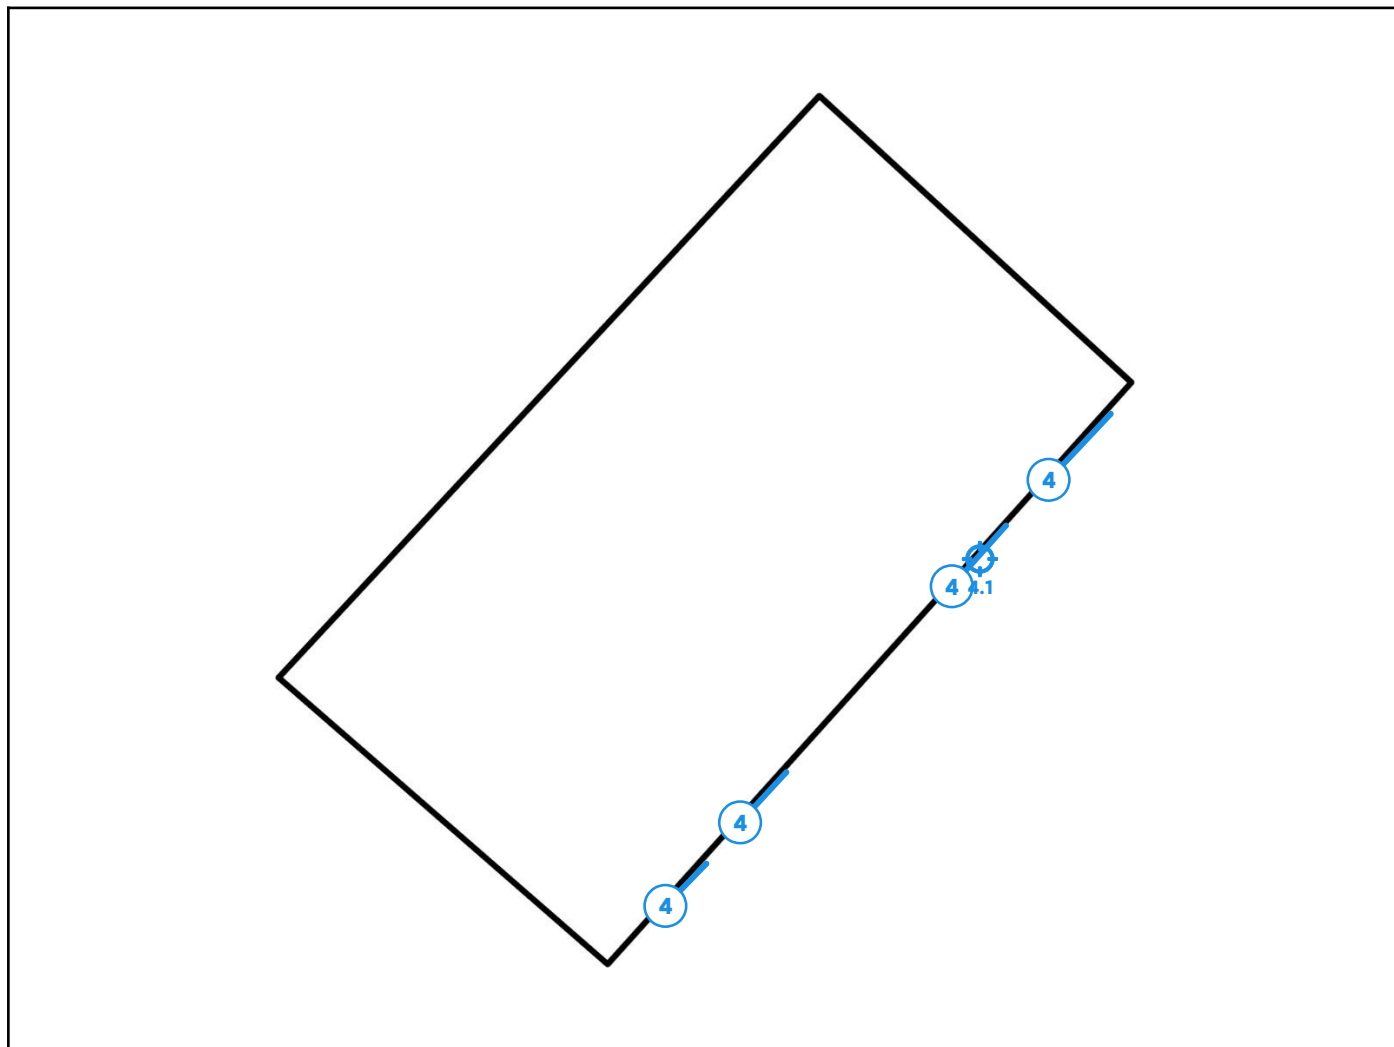
## Plan 2.1: Bovenaanzicht

Beschrijving	Type	Actie
4. Afdichting tussen raam en profiel	Geen asbest	-
4.1 Code: 004	Puntmonster	-

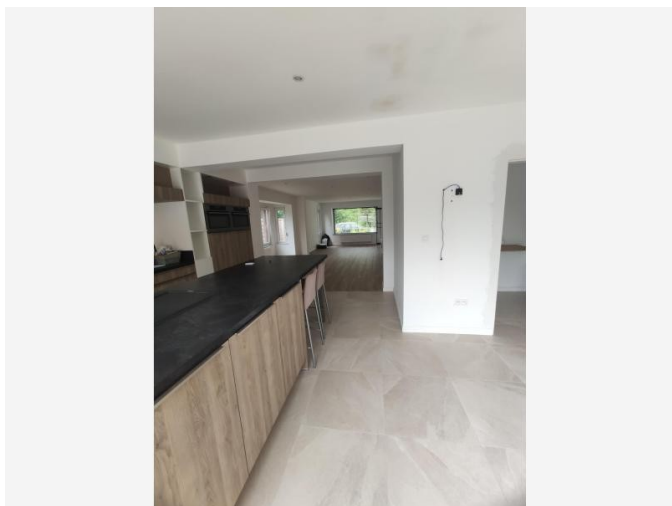
Vrije foto

De plafonds zijn niet bepleisterd en niet-asbestverdacht.

Identificatiemethode	Vaststelling & expertise (niet-asbestverdacht)
Primaire drager	Plafond

Geen asbest

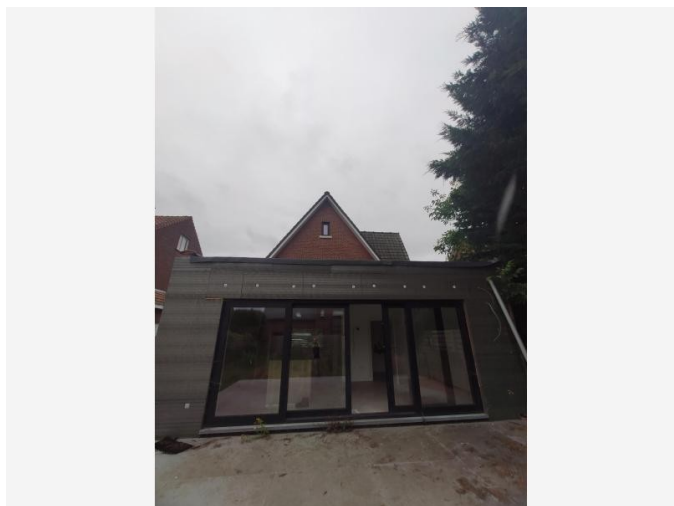
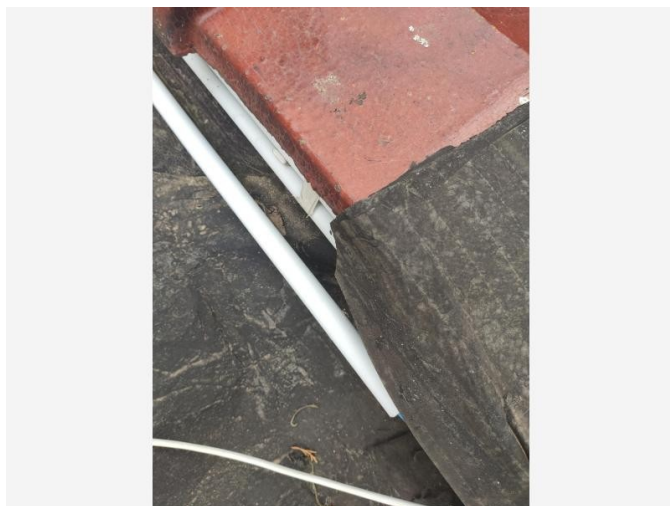
## Fiche 2: Roofing plat dak

Geen asbest

#	Type	Referentie	Resultaat
2.1	Puntmonster	002	Geen asbest

<b>Beschrijving</b>	Roofing plat dak
<b>Omgeving</b>	Buiten
<b>Primaire drager</b>	Plat dak
<b>Bindmiddel van materiaal</b>	Bitumen (roofing, teer, asfalt)
<b>Gebondenheid op basis van bindmiddel</b>	Hecht
<b>Hoeveelheid (oppervlakte - aantal)</b>	<ul style="list-style-type: none"><li>• 30,00 m<sup>2</sup> - 1 stuk</li></ul>
<b>Totale oppervlakte</b>	30,00 m <sup>2</sup>
<b>Identificatiemethode</b>	Vaststelling met monsternamen
<b>Destructieve handeling voor identificatie</b>	Nee

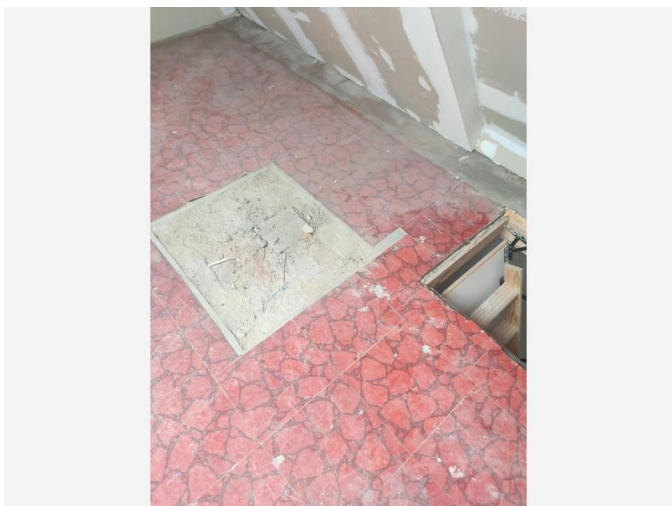
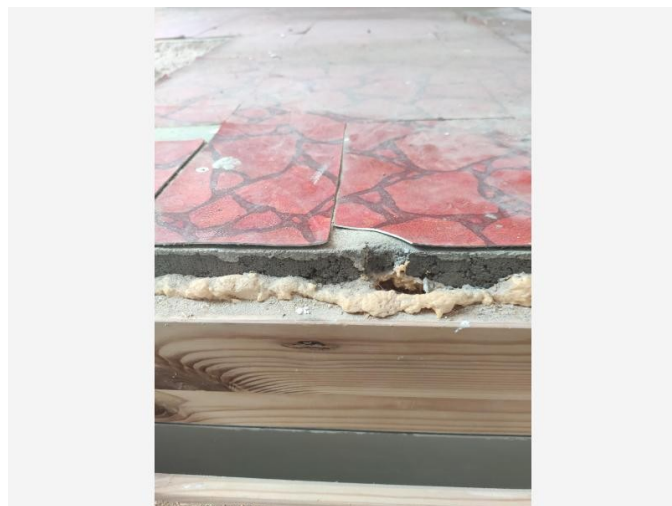
## Fiche 3: Vinylvloerbekleding

Geen asbest

#	Type	Referentie	Resultaat
3.1	Puntmonster	003	Geen asbest

Beschrijving	Vinylvloerbekleding
Omgeving	Binnen
Primaire drager	Vloer
Bindmiddel van materiaal	Kunststof of -hars
Gebondenheid op basis van bindmiddel	Hecht
Hoeveelheid (oppervlakte - aantal)	• 20,00 m <sup>2</sup> - 1 stuk
Totale oppervlakte	20,00 m <sup>2</sup>
Identificatiemethode	Vaststelling met monstername
Destructieve handeling voor identificatie	Nee

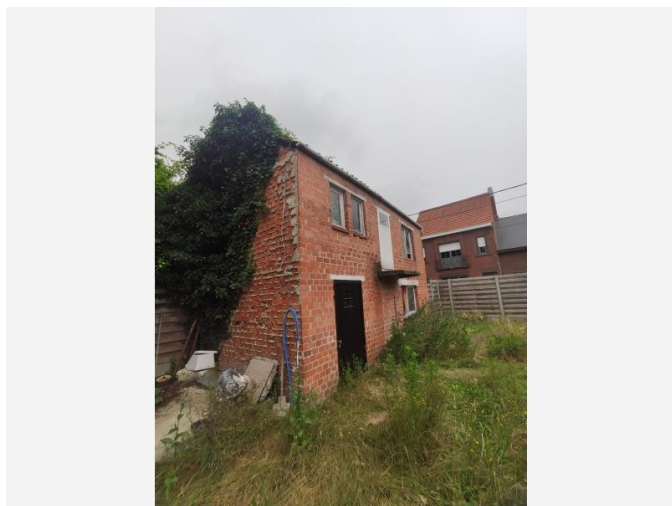
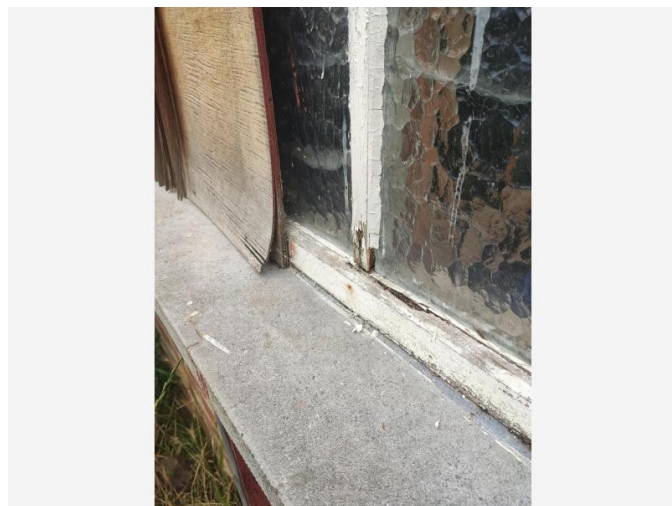
## Fiche 4: Afdichting tussen raam en profiel

Geen asbest

#	Type	Referentie	Resultaat
4.1	Puntmonster	004	Geen asbest

<b>Beschrijving</b>	Afdichting tussen raam en profiel
<b>Omgeving</b>	Buiten
<b>Primaire drager</b>	Wandopening verticaal (raam, deur, ...)
<b>Bindmiddel van materiaal</b>	Kitten, mastiek, pasta
<b>Gebondenheid op basis van bindmiddel</b>	Hecht
<b>Hoeveelheid (gewicht - aantal)</b>	<ul style="list-style-type: none"><li>• 0,10 kg - 4 stuks</li></ul>
<b>Totaal gewicht</b>	0,40 kg
<b>Identificatiemethode</b>	Vaststelling met monstername
<b>Destructieve handeling voor identificatie</b>	Nee

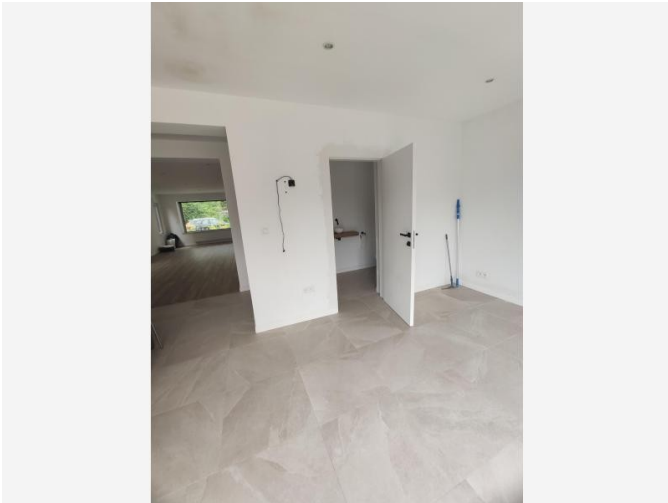
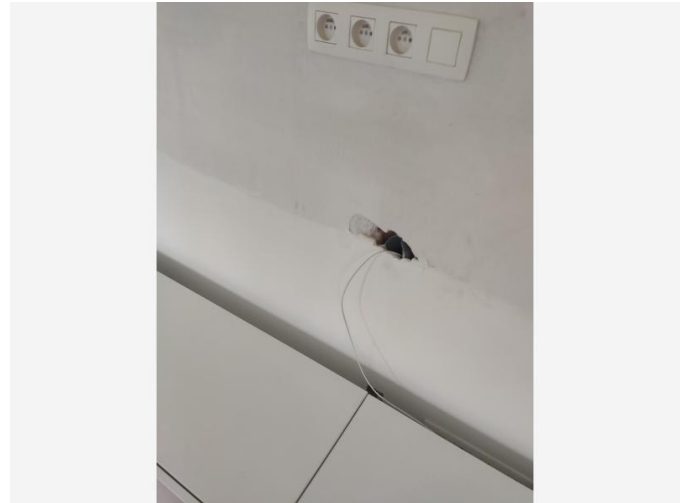
## Fiche 5: Pleisterwerk muren

Geen asbest

#	Type	Referentie	Resultaat
5.1	Mengmonster	001	Geen asbest

<b>Beschrijving</b>	Pleisterwerk muren
<b>Omgeving</b>	Binnen
<b>Primaire drager</b>	Binnenwand
<b>Bindmiddel van materiaal</b>	Gips - kalk
<b>Gebondenheid op basis van bindmiddel</b>	Niet-hechtgebonden
<b>Hoeveelheid (oppervlakte - dikte - aantal)</b>	• 180,00 m <sup>2</sup> - 2,00 cm - 1 stuk
<b>Totaal volume</b>	3,60 m <sup>3</sup>
<b>Identificatiemethode</b>	Vaststelling met monsternamen
<b>Destructieve handeling voor identificatie</b>	Nee
