RAPPORT DE CONTROLE D'INSTALLATION ÉLECTRIQUE DOMESTIQUE

48.531

Stijn Streuvelsstraat 85 1980 Zemst Belgique

Visite périodique (Livre 1 6.5)

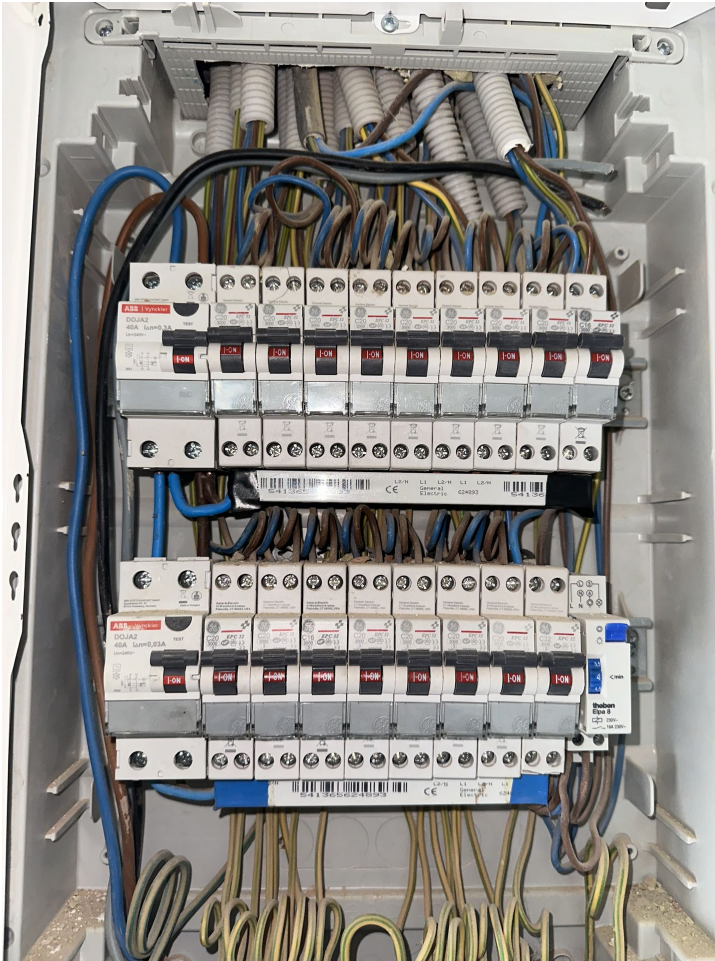
Tableau 1

Libellé	Paragraphe
La valeur de la résistance de ce circuit (TBT) est insuffisante, celle-ci doit être au minimum de 500.000 Ohms.	L1: 6. 4. 5. 1.; L3: 6. 4. 5. 2.
Prévoir le(s) schéma(s) unifilaire(s) de l'installation.	L1: 3.1.2.; 9.1.1; 9.1.2
Prévoir le(s) schéma(s) de position de l'installation.	L1: 9.1.2.

Stroom verlies op automaat A van 20A
