# Asbestinventarisatetest

Kruisendonk 7, 2440 Geel

Attestnummer : 20230425-000297.000

Uitgegeven op : 25.04.2023

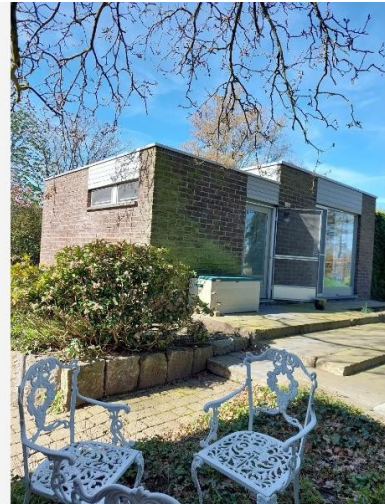
Beschrijving	Type	Actie
1. Roofing	Asbestmateriaal	Zorgvuldig beheren

Overzichtsfoto

Detailfoto

Eindbeoordeling materiaalrisico	Zeer laag materiaalrisico en/of zeer lage kans op vezelvrijgave
---------------------------------	---

Gebondenheid	Categorie 1: hechtgebonden in oorsprong
Asbestsoort (vezeltype)	Alleen chrysotiel
Asbestconcentratie	Laag (< 50%)
Afschermingsgraad van het gehele materiaal	Geheel of deels vrij aan de buitenlucht
Toestand van het materiaal	Onbeschadigd, niet verweerd

Beschrijving	Roofing
Omgeving	Buiten
Primaire drager	Plat dak
Asbestmateriaal	Dak- en gevelbekleding - Roofing
Bindmiddel van asbestmateriaal	Bitumen (roofing, teer, asfalt)
Gebondenheid op basis van bindmiddel	Hecht
Hoeveelheid (oppervlakte - aantal)	<ul style="list-style-type: none"><li>• 265,00 m<sup>2</sup> - 1 stuk</li></ul>
Totale oppervlakte	265,00 m <sup>2</sup>
Eenvoudig bereikbaar	Ja
Bevestigingswijze	<ul style="list-style-type: none"><li>• Verlijmd, ingegoten, versmeerd</li></ul>

<b>Identificatiemethode</b>	Vaststelling zonder monstername  Motivatie: Groot risico op structurele gevolgschade (lekschade, werking installatie,...)
<b>Destructieve handeling voor identificatie</b>	Nee

Het asbestmateriaal valt onder de mijlpaal van 2040.

Zorgvuldig beheren

- Zorg voor een veilig beheer. Vermijd het beschadigen van het asbestmateriaal. Controleer de toestand jaarlijks op wijzigingen.
- Hemelwater dat afspoelt van asbestcement daken of gevels kan asbestdeeltjes bevatten. Gebruik het enkel voor gesloten circuits (bv. spoelen toiletten). Reinig na het vervangen van het dak of de gevel de dakgoten en regenwaterput of -ton om asbesthoudend sediment of slib te verwijderen

- Eenvoudige handelingen: enkel door erkend asbestverwijderaar  
Indien de roofing asbesthoudend is, kan deze best verwijderd worden door een erkend asbestverwijderaar.

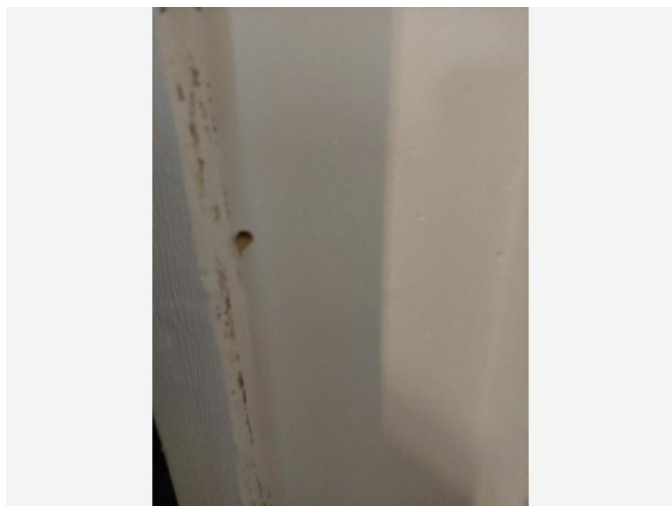
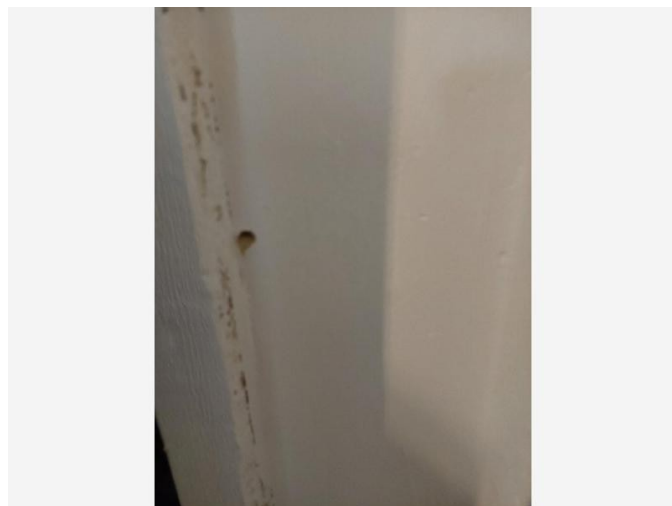
Overzichtsfoto

Detailfoto

Geen asbest

#	Type	Referentie	Resultaat
3.1	Mengmonster	0.01	Geen asbest

Beschrijving	Pleisterwerk muren
Omgeving	Binnen
Primaire drager	Binnenwand
Bindmiddel van materiaal	Gips - kalk

<b>Gebondenheid op basis van bindmiddel</b>	Niet-hechtgebonden
<b>Hoeveelheid (oppervlakte - dikte - aantal)</b>	• 500,00 m <sup>2</sup> - 1,00 cm - 1 stuk
<b>Totaal volume</b>	5,00 m <sup>3</sup>
<b>Identificatiemethode</b>	Vaststelling met monstername
<b>Destructieve handeling voor identificatie</b>	Ja
<b>Opmerking</b>	De hoeveelheid is gebaseerd op een schatting.
