Verlag huishoudelijke elektrische installatie op laagspanning en zeer lage spanning

Referentie: 008-20260415-01	Datum controle: 15/04/2026
Keurder: 008

Eigenaar:	Taeymans Dirk	EAN-code:	Onbekend
Adres installatie:	Kraikant 16, 3221 - Nieuwrode	Nummer teller(s):	43393389-96
		Distributienetbeheerder installatie:	Fluvius
Datum uitvoering installatie:	<input checked="" type="checkbox"/> Vóór 01/10/1981 <input type="checkbox"/> Tussen 01/10/1981 en 01/06/2020 <input type="checkbox"/> Vanaf 01/06/2020		
Type:	<input checked="" type="checkbox"/> Wooneenheid <input type="checkbox"/> Niet-huishoudelijk <input type="checkbox"/> PV <input type="checkbox"/> Batterij <input type="checkbox"/> Laadpaal

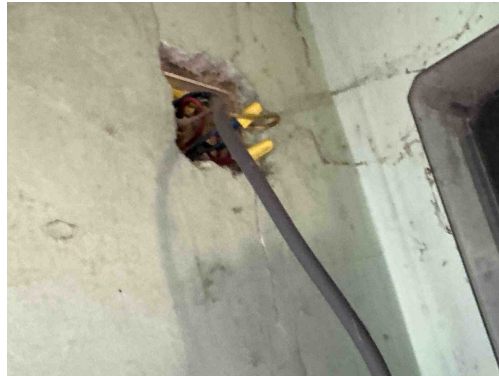
C21 - Het gebruik van geleiders van het type VOB, zonder bijkomende afscherming is niet toegestaan (Boek 1: 5.2.9.6).
Opmerking: Oa garage, salon, zolder,....

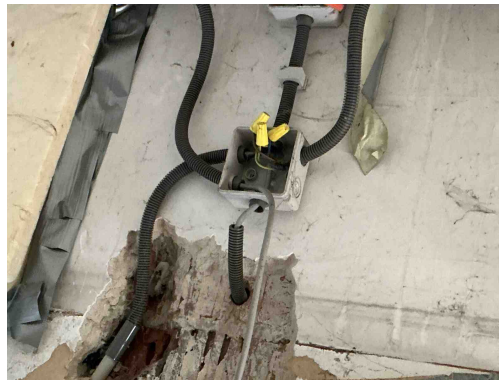
C21 - Het gebruik van geleiders van het type VOB, zonder bijkomende afscherming is niet toegestaan (Boek 1: 5.2.9.6).
Opmerking: Oa garage, salon, zolder,....

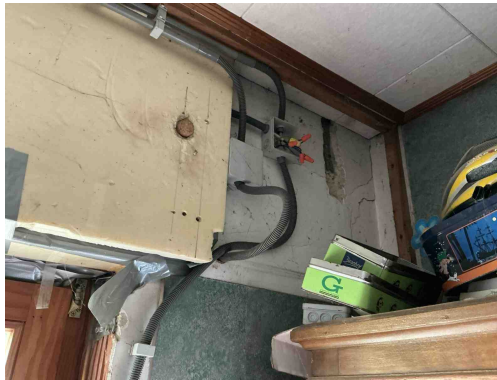
C21 - Het gebruik van geleiders van het type VOB, zonder bijkomende afscherming is niet toegestaan (Boek 1: 5.2.9.6).
Opmerking: Oa garage, salon, zolder,....

C13 - Onvoldoende bevestiging van de leiding(en) (Boek 1: 5.2.9.5).
Opmerking: Oa salon, zolder, zolder trap

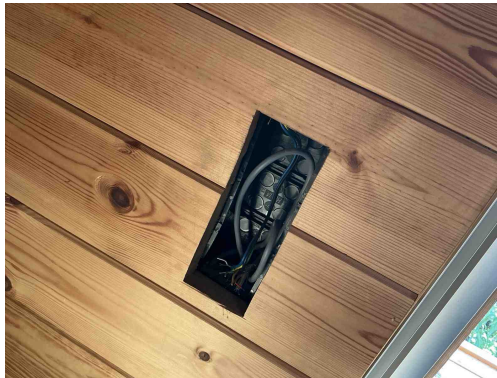
C21 - Het gebruik van geleiders van het type VOB, zonder bijkomende afscherming is niet toegestaan (Boek 1: 5.2.9.6).
Opmerking: Oa garage, salon, zolder,....

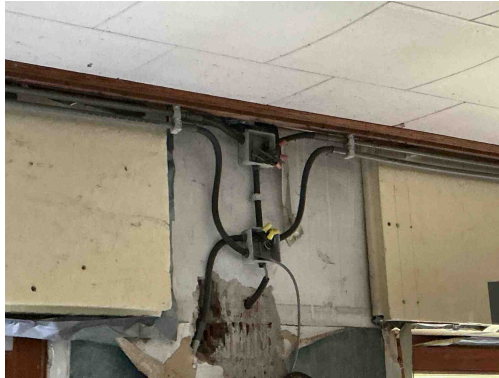
C21 - Het gebruik van geleiders van het type VOB, zonder bijkomende afscherming is niet toegestaan (Boek 1: 5.2.9.6).
Opmerking: Oa garage, salon, zolder,....

C13 - Onvoldoende bevestiging van de leiding(en) (Boek 1: 5.2.9.5).
Opmerking: Oa salon, zolder, zolder trap

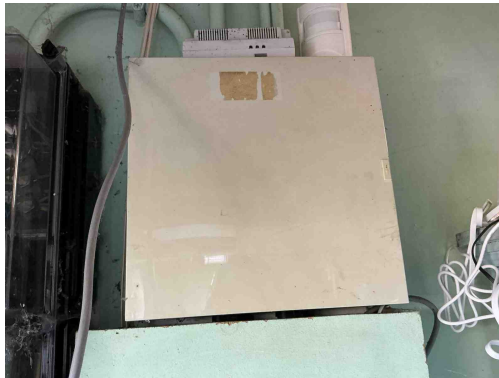
B17 - De voedingsspanning is niet op elk bord vermeld (Boek 1: 3.1.3.3).
Opmerking: Oa bord 1

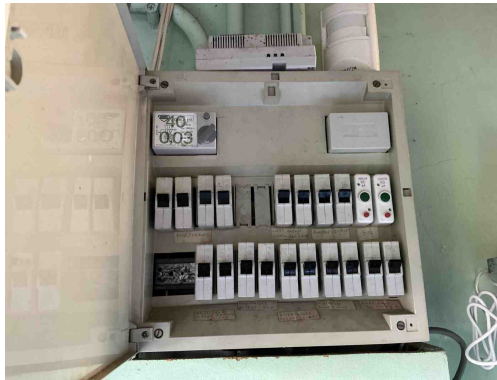
B17 - De voedingsspanning is niet op elk bord vermeld (Boek 1: 3.1.3.3).
Opmerking: Oa bord 1

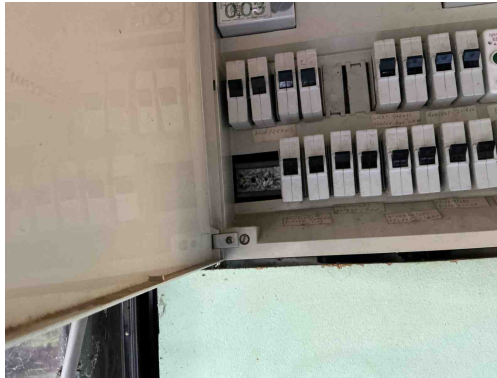
B06 - Het elektrisch verdeelbord heeft niet de minimale beschermingsgraad IPXX-B in een gewone ruimte (Boek 1: 4.2.2.3).
Opmerking: Oa bord 1

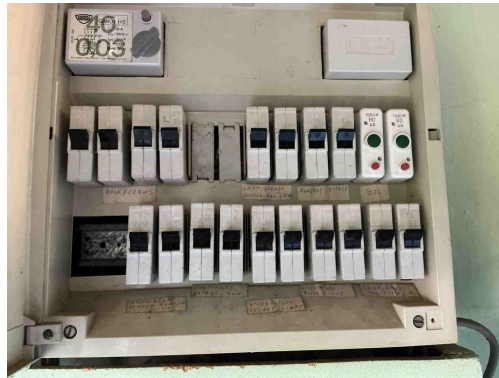
D08 - De nodige markeringen op de beveiligingstoestellen ontbreken of zijn onleesbaar (Boek 1: 5.3.5.5).
Opmerking: Oa bord 1

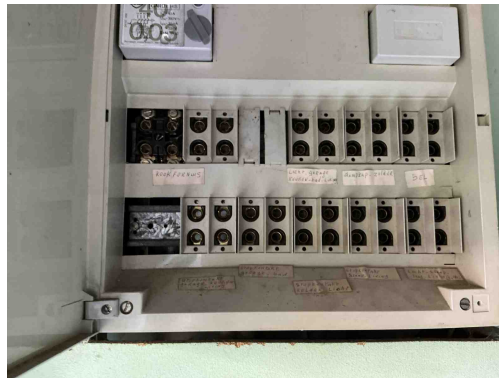
B30 - De houder van de beveiliging in een huishoudelijke ruimte is niet voorzien van aangepaste kalibreerelementen (Boek1: 5.3.5.5).
Opmerking: Oa bord 1

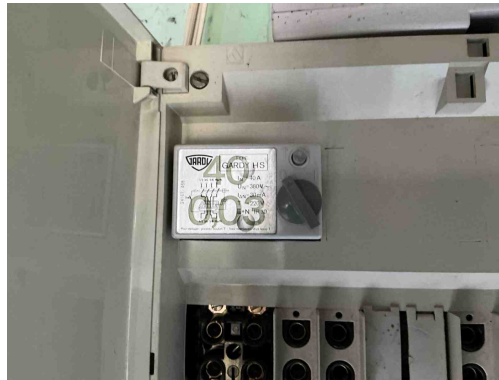
D24 - De differentieelstroombeschermingsinrichtingen die worden geplaatst in huishoudelijke installaties dienen tenminste van het type A te zijn (Boek 1: 5.3.5.3).

Opmerking: Oa bord 1

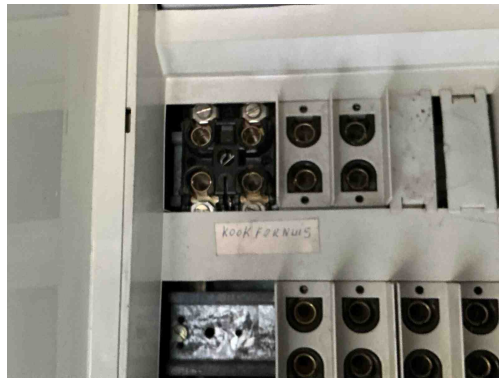
T23 - Het elektrisch materiaal is beschadigd. (Boek 1: 1.4.1.3).

Opmerking: Oa bord 1 automaat aansluitpunt

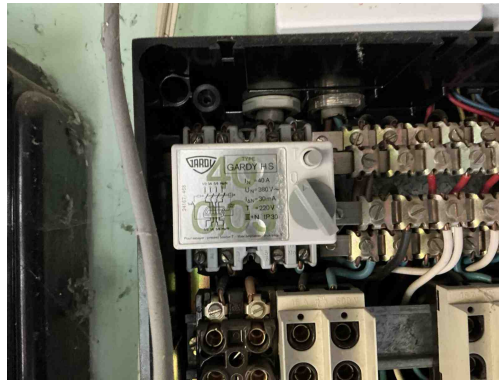
D04 - De hoofddifferentieelstroominrichting is niet verzegelbaar (Boek 1: 4.2.4.3).
Opmerking: Oa bord 1

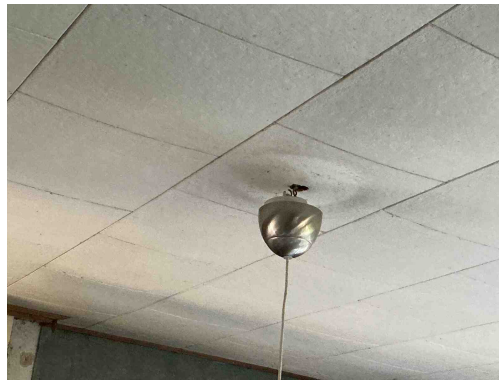
T21 - Het elektrisch materieel is niet geplaatst volgens de voorschriften van de fabrikant/ regels van goed vakmanschap . (Boek 1: 1.4.1.3)
Opmerking: Oa bevestiging lamp salon

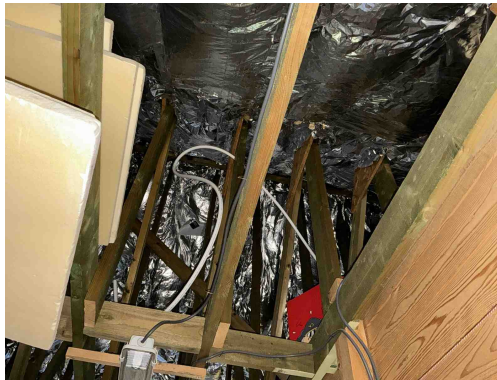
C13 - Onvoldoende bevestiging van de leiding(en) (Boek 1: 5.2.9.5).
Opmerking: Oa salon, zolder, zolder trap

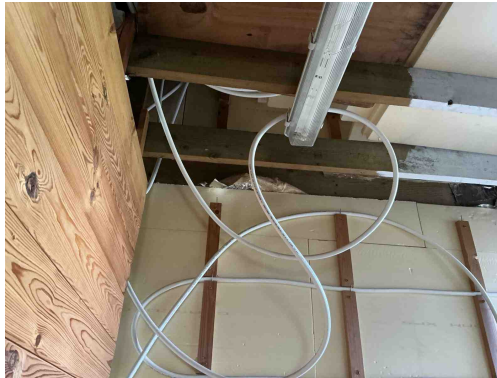
C13 - Onvoldoende bevestiging van de leiding(en) (Boek 1: 5.2.9.5).
Opmerking: Oa salon, zolder, zolder trap

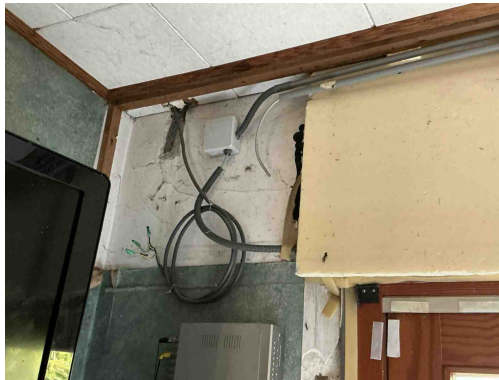
C13 - Onvoldoende bevestiging van de leiding(en) (Boek 1: 5.2.9.5).
Opmerking: Oa salon, zolder, zolder trap

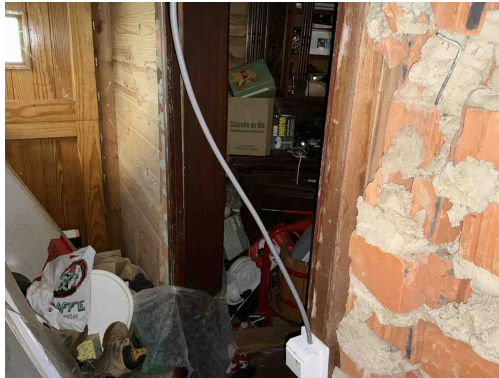
C13 - Onvoldoende bevestiging van de leiding(en) (Boek 1: 5.2.9.5).
Opmerking: Oa salon, zolder, zolder trap

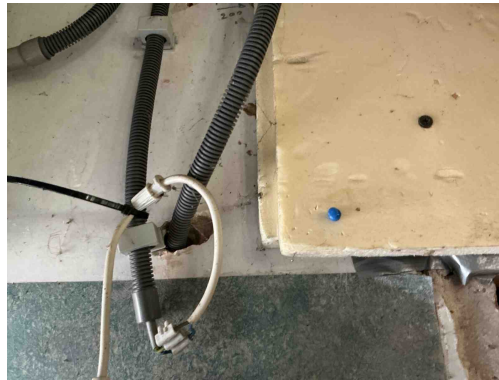
C26 - De verbindingen zijn niet gebeurd in borden, in aftakdozen, aan de klemmen van contactdozen, schakelaars of in de verlichtingstoestellen (Boek 1: 5.2.6.1).

Opmerking: Oa salon

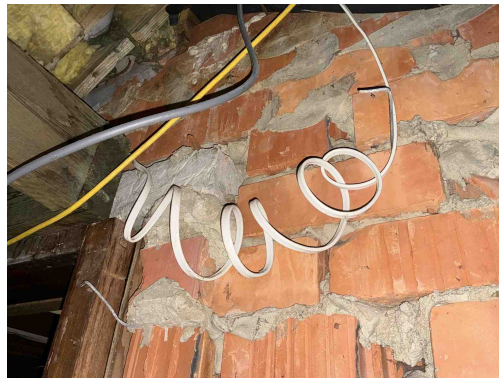
C38 - Het gebruikte kabeltype (snoerkabel) voldoet niet aan de specificaties die van toepassing zijn op voedingsleidingen voor vaste installatie (Boek 1: 1.4.2.1, 5.2.6.2).

Opmerking: Oa zolder trap
