# Asbestinventarisatetest

Banierstraat 10, 9000 Gent

Attestnummer : 20240403-000290.000

## Niet-asbestveilig

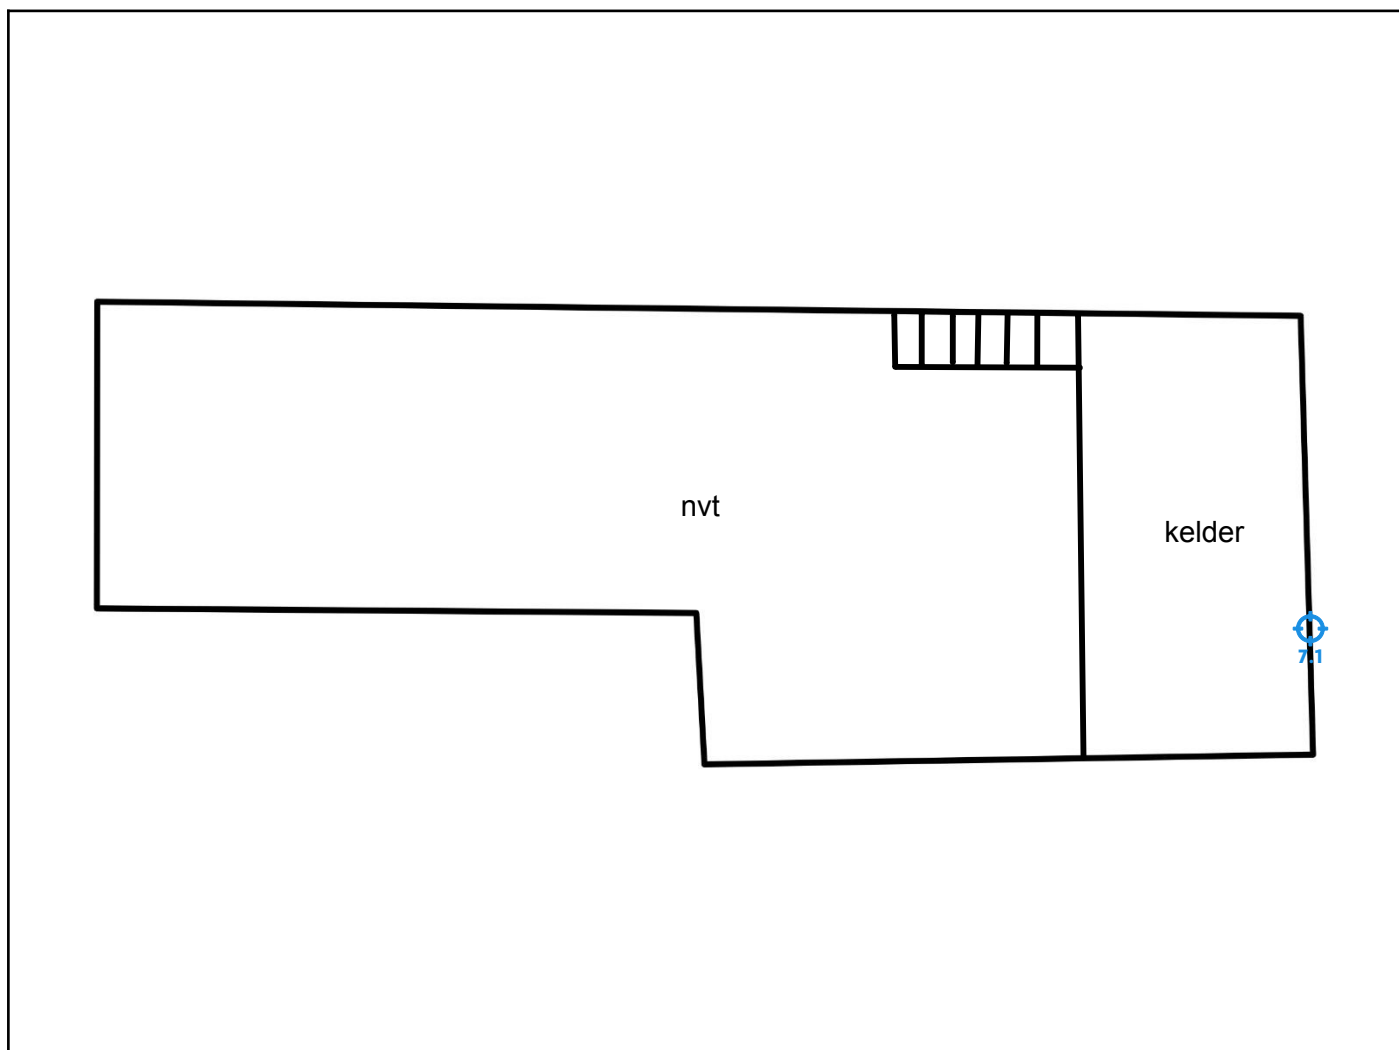
## Plan 1.1: Kelder

Beschrijving	Type	Actie
7. mastiek glas/schrijnwerk kelder	Geen asbest	-
7.1 Code: ID 2	Puntmonster	-

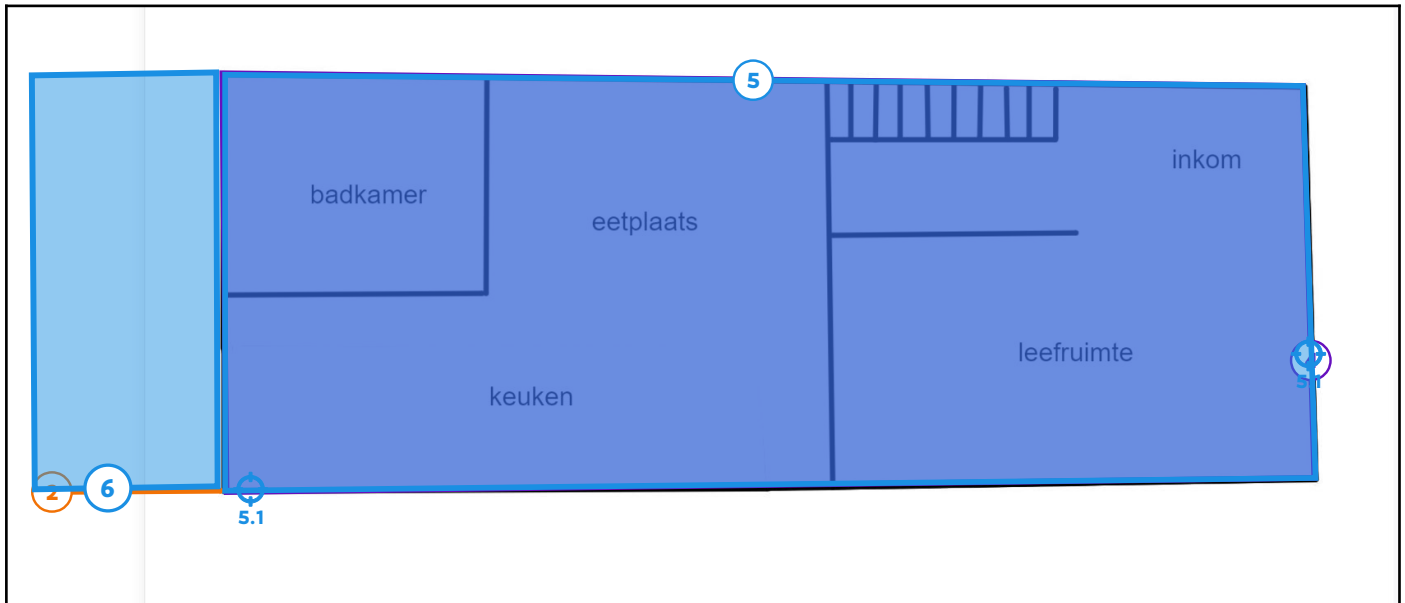
## Plan 1.2: Gelijkvloers

Beschrijving	Type	Actie
2. deksteen	Asbestmateriaal	<a href="#">Verwijderen</a>
4. plafond	Advies	-
5. pleisterwerk muur	Geen asbest	-
5.1 Code: ID 1	Mengmonster	-
6. roofing	Geen asbest	-

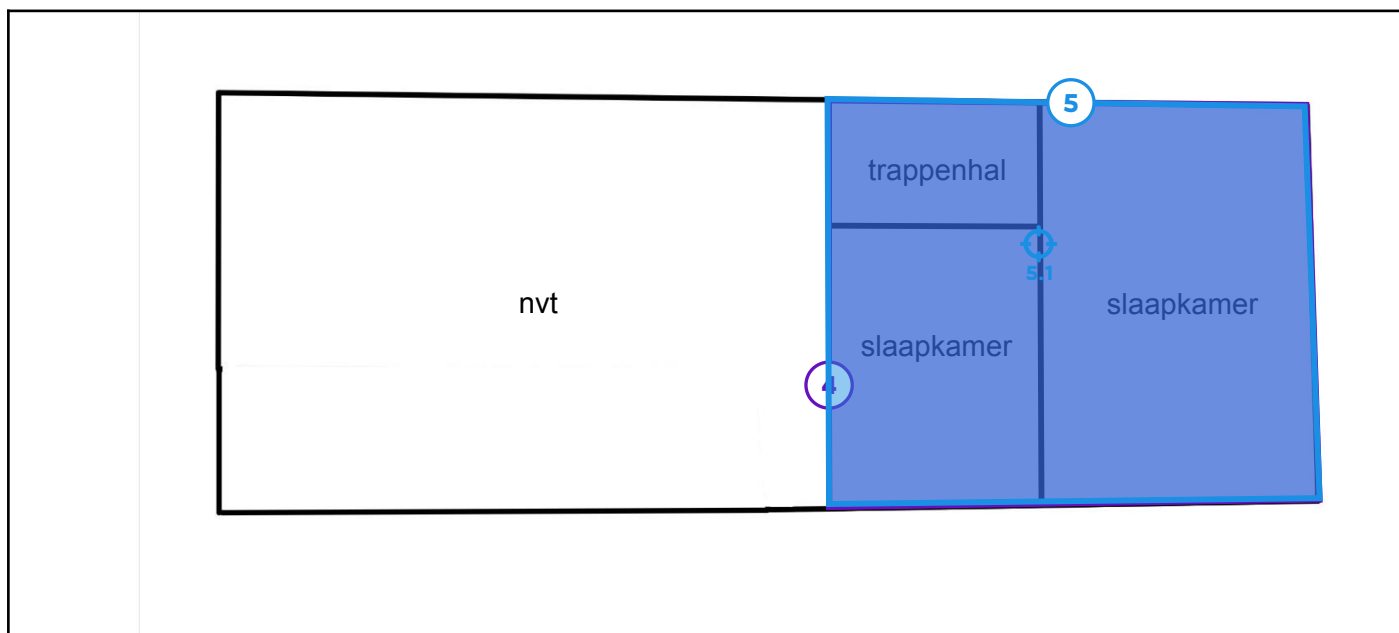
## Plan 1.3: 1e verdieping

Beschrijving	Type	Actie
4. plafond	Advies	-
5. pleisterwerk muur	Geen asbest	-
5.1 Code: ID 1	Mengmonster	-

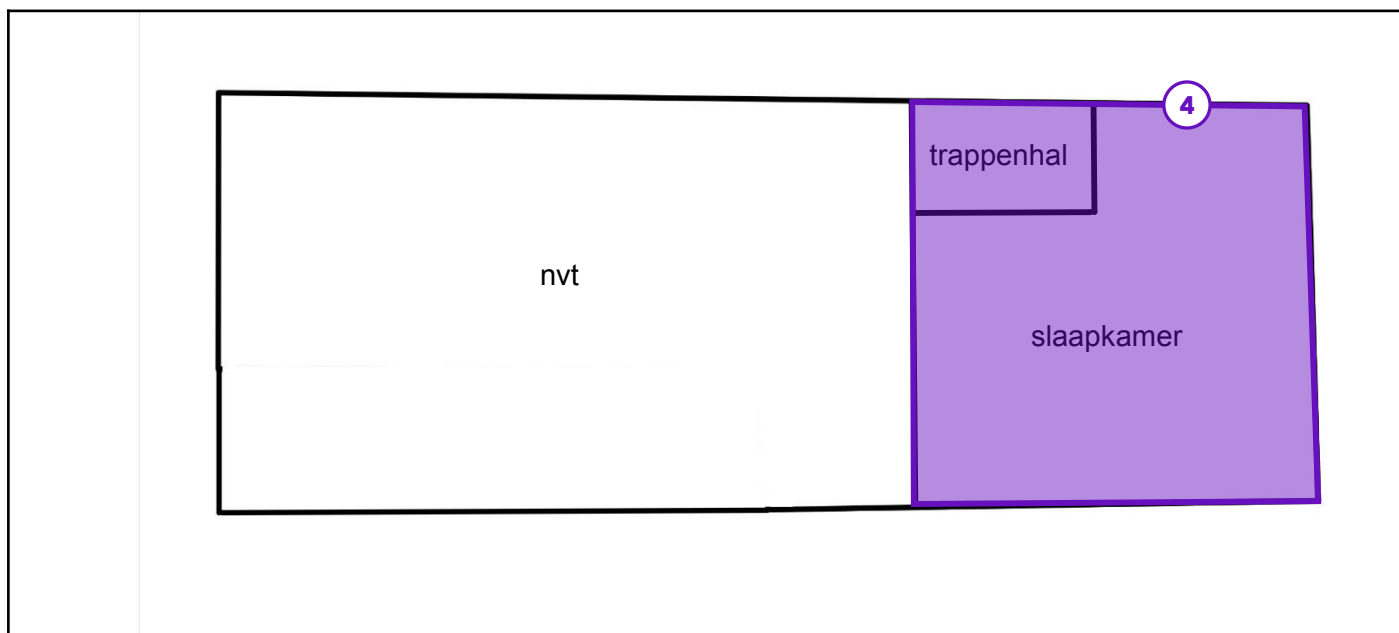
## Plan 1.4: 2e verdieping

Beschrijving	Type	Actie
4. plafond	Advies	-

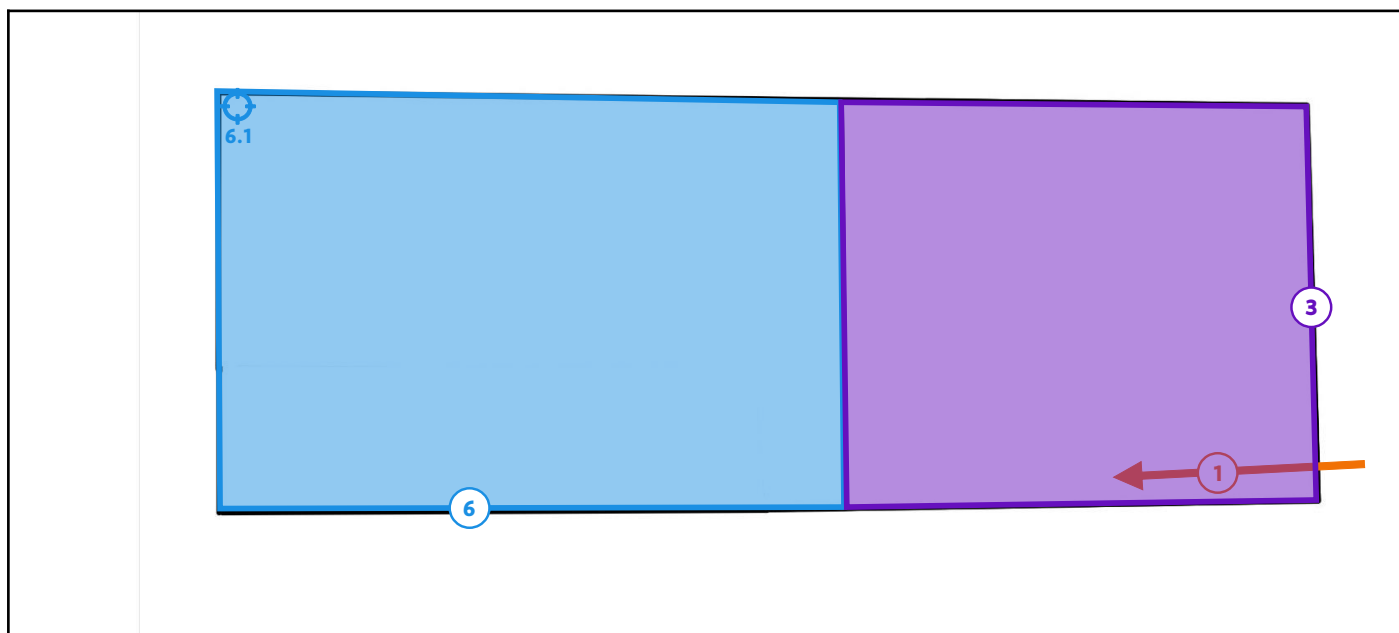
## Plan 1.5: Dak

Beschrijving	Type	Actie
1. rookgaskanaal	Asbestmateriaal	<a href="#">Verwijderen</a>
3. onderdak	Beperking	-
6. roofing	Geen asbest	-
6.1 Code: ID 3	Puntmonster	-

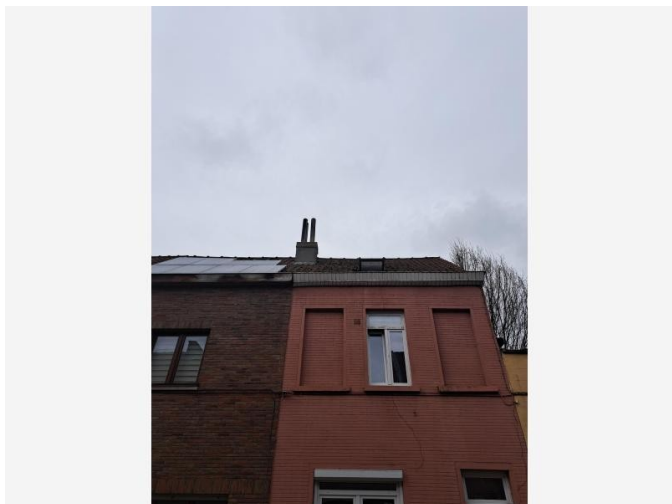
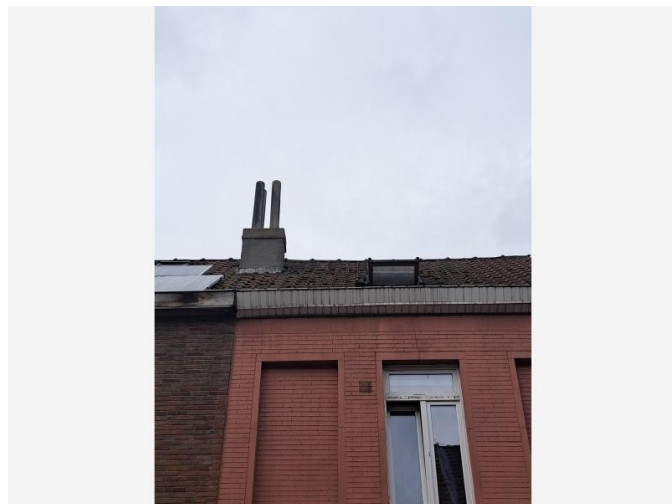
Overzichtsfoto

Detailfoto

Eindbeoordeling materiaalrisico	Verhoogd materiaalrisico en/of verhoogde kans op vezelvrijgave
---------------------------------	--

Gebondenheid	Categorie 1: hechtgebonden in oorsprong
Asbestsoort (vezeltype)	Crocidoliet aanwezig
Asbestconcentratie	Laag (< 50%)
Afschermingsgraad van het gehele materiaal	Geheel of deels vrij aan de buitenlucht
Toestand van het materiaal	Matig beschadigd, matig verweerd

Beschrijving	rookgaskanaal
Omgeving	Buiten
Primaire drager	HVAC infrastructuur en uitrusting
Asbestmateriaal	Rookgaskanaal
Bindmiddel van asbestmateriaal	Cement
Gebondenheid op basis van bindmiddel	Hecht
Hoeveelheid (lengte - omtrek - dikte - aantal)	<ul style="list-style-type: none"><li>• 1,20 m - 30,00 cm - 0,40 cm - 1 stuk</li></ul>
Totaal volume	0,001 m <sup>3</sup>
Eenvoudig bereikbaar	Ja
Bevestigingswijze	<ul style="list-style-type: none"><li>• Geklemd</li><li>• Verlijmd, ingegoten, versmeerd</li></ul>

Het asbestmateriaal valt onder de mijlpaal van 2034.

Verwijderen

- Zorg voor een veilig beheer. Vermijd het beschadigen van het asbestmateriaal. Controleer de toestand jaarlijks op wijzigingen.

- Eenvoudige handelingen: mag via doe-het-zelf of door werknemer(s) met opleidingsattest eenvoudige handelingen  
Het rookgaskanaal kan het veiligst verwijderd worden met eenvoudige handelingen door een professional die beschikt over het opleidingsattest 'Asbestverwijdering eenvoudige handelingen'. Bij het verwijderen moet steeds rekening worden gehouden met alle milieu- en veiligheidsvoorschriften. Codex boek VI, titel 3

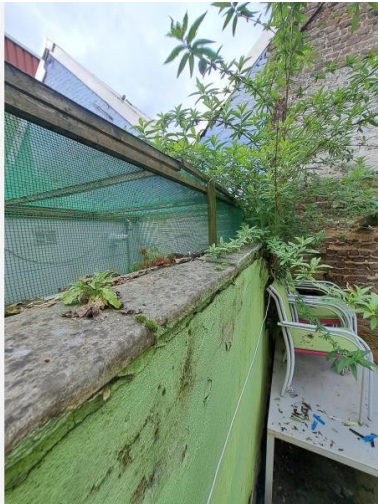
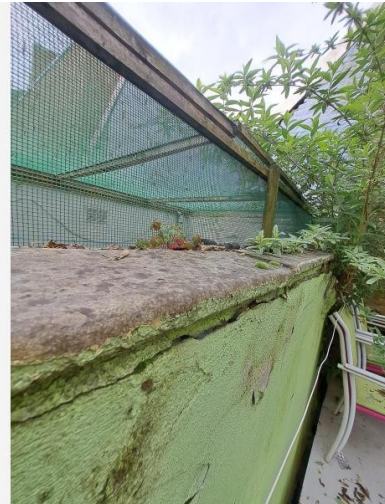
Overzichtsfoto

Detailfoto

Eindbeoordeling materiaalrisico	Verhoogd materiaalrisico en/of verhoogde kans op vezelvrijgave
---------------------------------	--

Gebondenheid	Categorie 1: hechtgebonden in oorsprong
Asbestsoort (vezeltype)	Crocidoliet aanwezig
Asbestconcentratie	Laag (< 50%)
Afschermingsgraad van het gehele materiaal	Geheel of deels vrij aan de buitenlucht
Toestand van het materiaal	Matig beschadigd, matig verweerd

Beschrijving	deksteen
Omgeving	Buiten
Primaire drager	Wand buitenschil
Asbestmateriaal	Deksteen, muurkap - Vol
Bindmiddel van asbestmateriaal	Cement
Gebondenheid op basis van bindmiddel	Hecht
Hoeveelheid (oppervlakte - dikte - aantal)	• 2,00 m <sup>2</sup> - 3,00 cm - 1 stuk
Totaal volume	0,06 m <sup>3</sup>
Eenvoudig bereikbaar	Ja
Bevestigingswijze	• Verlijmd, ingegoten, versmeerd
Identificatiemethode	Vaststelling zonder monsternamen

Het asbestmateriaal valt onder de mijlpaal van 2040.

**Verwijderen**

- Zorg voor een veilig beheer. Vermijd het beschadigen van het asbestmateriaal. Controleer de toestand jaarlijks op wijzigingen.

- Eenvoudige handelingen: mag via doe-het-zelf of door werknemer(s) met opleidingsattest eenvoudige handelingen  
De deksteen kan met eenvoudige handelingen verwijderd worden door een doe-het-zelver of een professional die beschikt over het opleidingsattest 'Asbestverwijdering eenvoudige handelingen'. Bij het verwijderen moet steeds rekening worden gehouden met alle milieu- en veiligheidsvoorschriften.

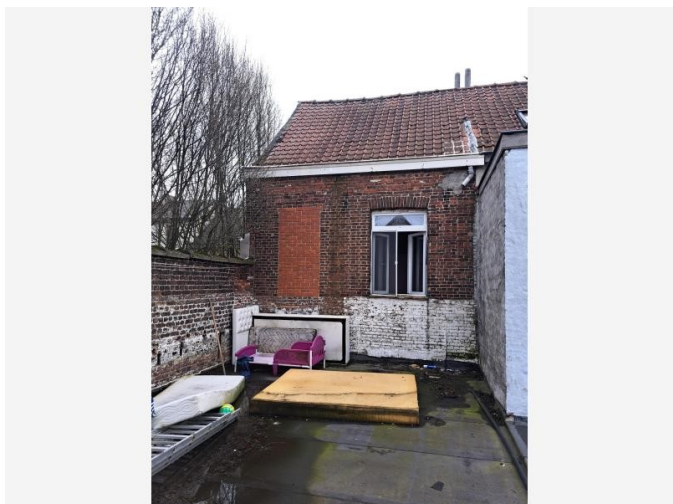
*Situeringfoto*

**Reden:** Het te onderzoeken materiaal situeert zich hoger dan 3,50 m te rekenen vanaf een veilige ondergrond

**Uitleg van de asbestdeskundige:** Het onderdak valt langs de binnenzijde niet te inspecteren daar deze is afgewerkt met gipskartonplaten. Het dak bevindt zich hoger dan 3,5m en valt bijgevolg niet op een veilige manier te inspecteren.

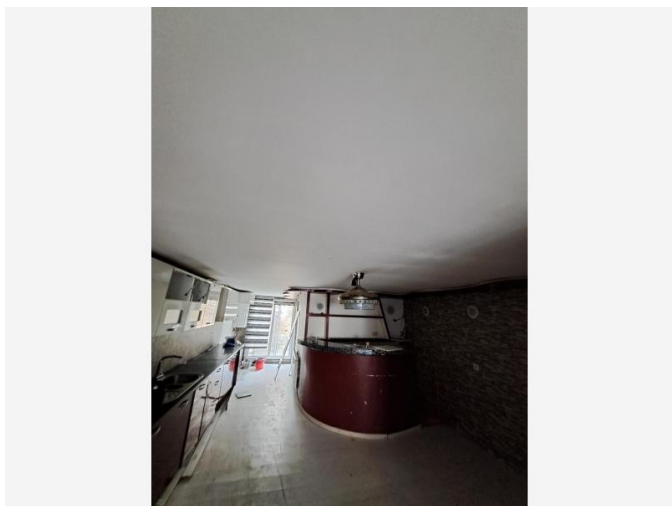
Vrije foto

Het plafond bestaat uit niet-asbestverdachte materialen.

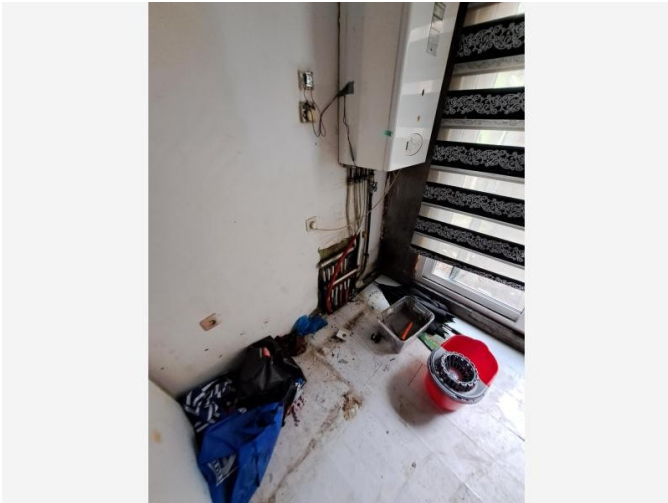
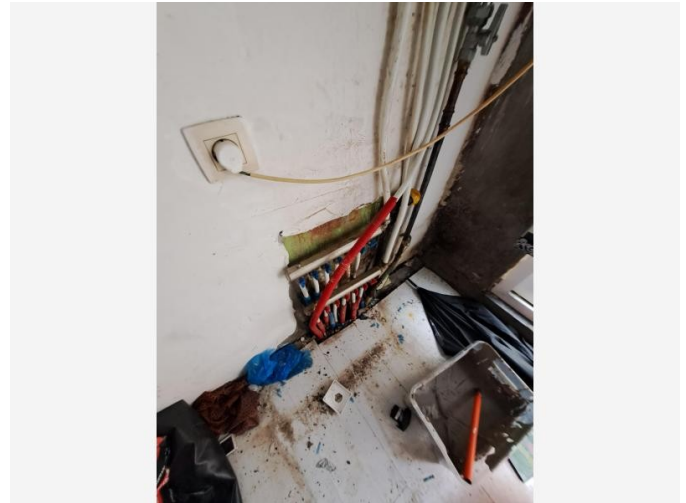
# Fiche 5: pleisterwerk muur

Geen asbest

#	Type	Referentie	Resultaat
5.1	Mengmonster	ID 1	Geen asbest

Beschrijving	pleisterwerk muur
Omgeving	Binnen
Primaire drager	Binnenwand

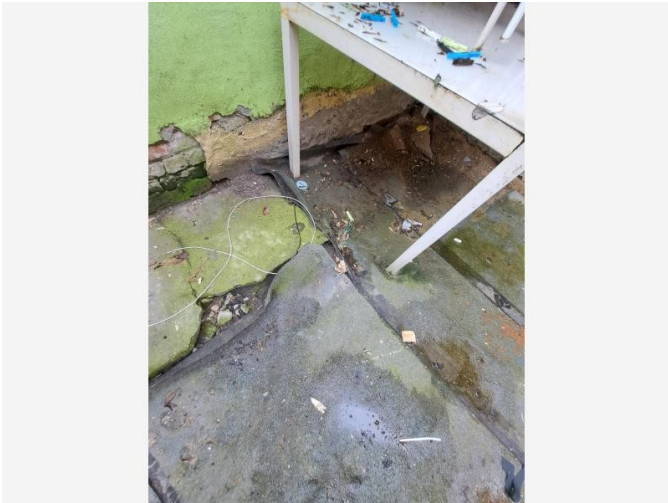
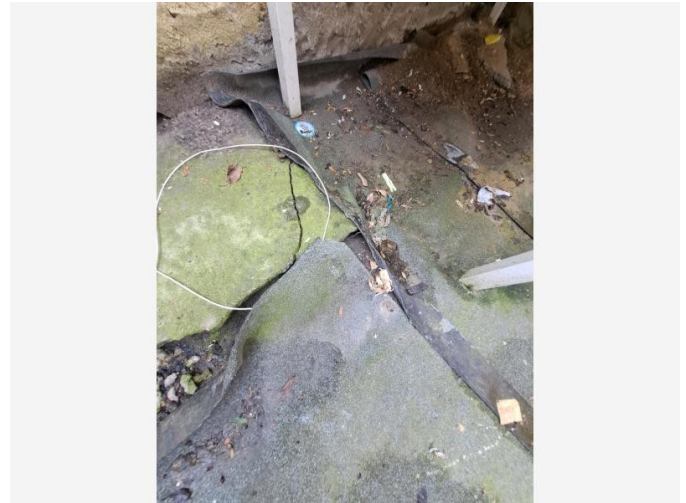
Geen asbest

#	Type	Referentie	Resultaat
6.1	Puntmonster	ID 3	Geen asbest

Beschrijving	roofing
Omgeving	Buiten
Primaire drager	Plat dak

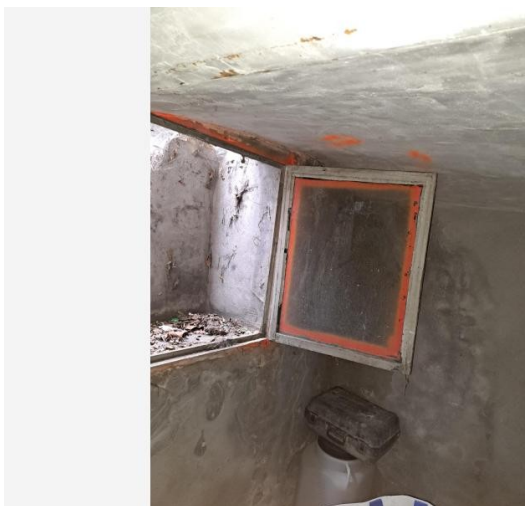
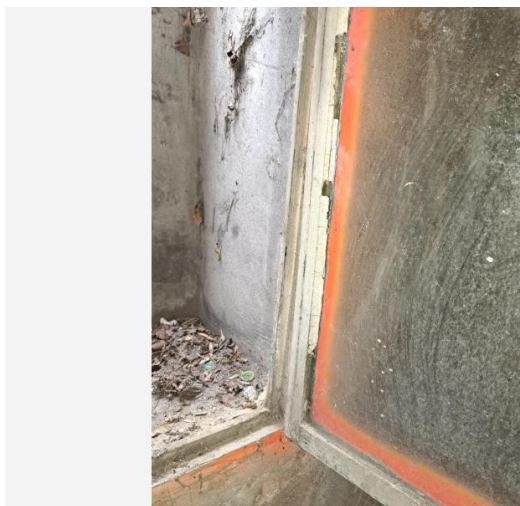
Geen asbest

#	Type	Referentie	Resultaat
7.1	Puntmonster	ID 2	Geen asbest

Beschrijving	mastiek glas/schrijnwerk kelder
Omgeving	Binnen
Primaire drager	Wandopening verticaal (raam, deur, ...)
Bindmiddel van materiaal	Kitten, mastiek, pasta
