# Asbestinventarisatetest

Alf. Moerenhoutstraat 85, 3090 Overijse

Attestnummer : 20230503-000614.000

Uitgegeven op : 03.05.2023

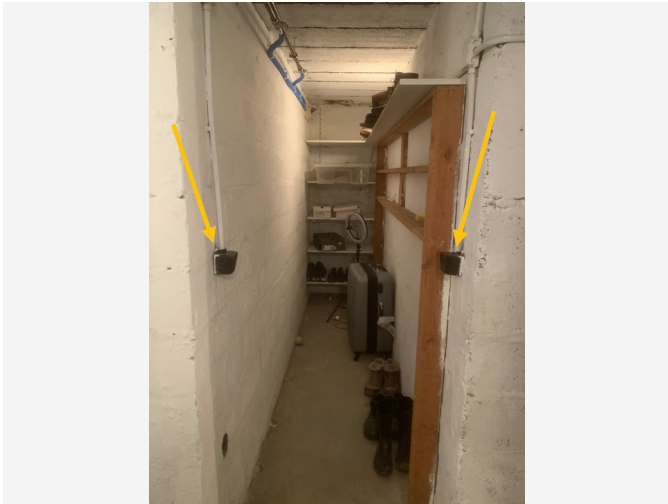
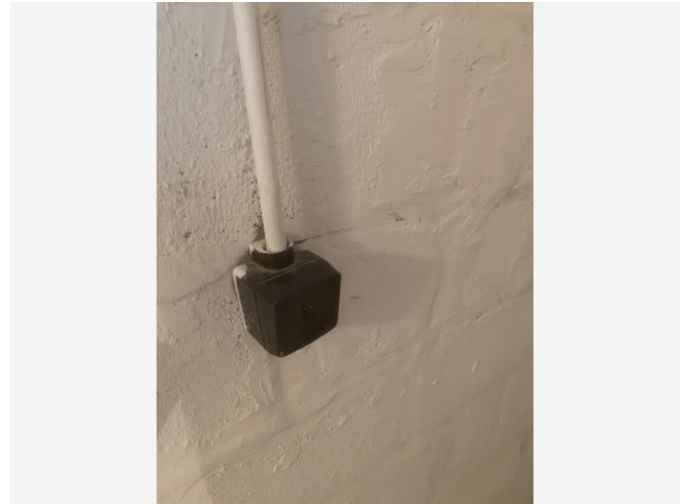
Overzichtsfoto

Detailfoto

Eindbeoordeling materiaalrisico	Laag materiaalrisico en/of verlaagde kans op vezelvrijgave
---------------------------------	--

Gebondenheid	Categorie 1: hechtgebonden in oorsprong
Asbestsoort (vezeltype)	Crocidoliet aanwezig
Asbestconcentratie	Laag (< 50%)
Afschermingsgraad van het gehele materiaal	Geheel of deels (ook) vrij aan de binnenlucht
Toestand van het materiaal	Onbeschadigd, niet verweerd

Beschrijving	Electriciteitstoepassingen
Omgeving	Binnen
Primaire drager	Binnenwand
Asbestmateriaal	Plaat, paneel, tablet - Type Bakeliet
Bindmiddel van asbestmateriaal	Kunststof of -hars
Gebondenheid op basis van bindmiddel	Hecht
Hoeveelheid (oppervlakte - dikte - aantal)	• 0,01 m <sup>2</sup> - 5,00 cm - 5 stuks
Totaal volume	0,003 m <sup>3</sup>
Eenvoudig bereikbaar	Ja
Bevestigingswijze	• Geschroefd
Identificatiemethode	Vaststelling zonder monsternamen

<b>Destructieve handeling voor identificatie</b>	Nee
<b>Opmerking</b>	Verschillende afmetingen

Het asbestmateriaal valt onder de mijlpaal van 2040.

Zorgvuldig beheren

- Zorg voor een veilig beheer. Vermijd het beschadigen van het asbestmateriaal. Controleer de toestand jaarlijks op wijzigingen.

- Eenvoudige handelingen: mag via doe-het-zelf of door werknemer(s) met opleidingsattest eenvoudige handelingen  
Hechtgebonden toepassing in goede staat. laat deze ten gepaste tijde vervangen door uw electricien met attest eenvoudige handelingen.

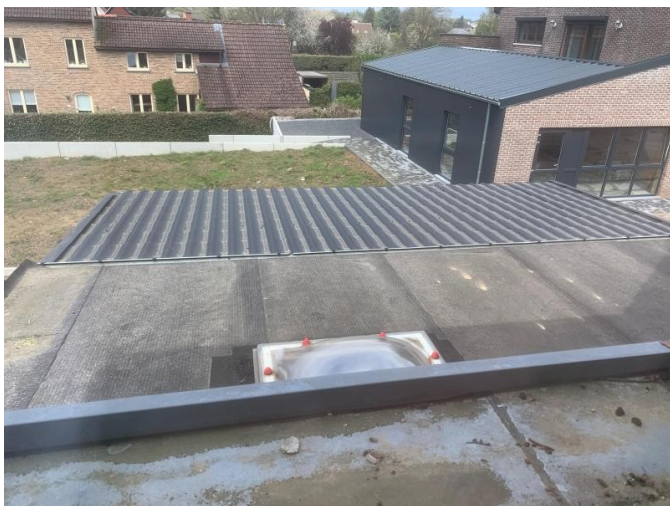
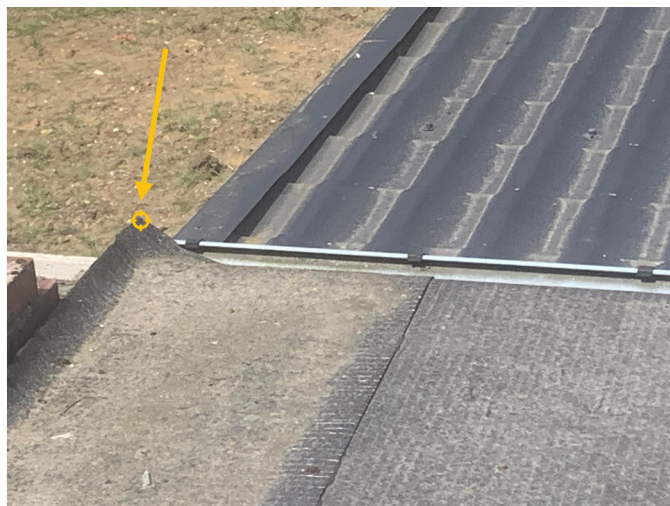
## Fiche 3: Afwerking plat dak

Overzichtsfoto

Detailfoto

Geen asbest

#	Type	Referentie	Resultaat
3.1	Puntmonster	M02	Geen asbest

Beschrijving	Afwerking plat dak
Omgeving	Buiten
Primaire drager	Plat dak
Bindmiddel van materiaal	Bitumen (roofing, teer, asfalt)

<b>Gebondenheid op basis van bindmiddel</b>	Hecht
<b>Hoeveelheid (oppervlakte - aantal)</b>	• 45,00 m <sup>2</sup> - 1 stuk
<b>Totale oppervlakte</b>	45,00 m <sup>2</sup>
<b>Identificatiemethode</b>	Vaststelling met monstername
<b>Destructieve handeling voor identificatie</b>	Nee

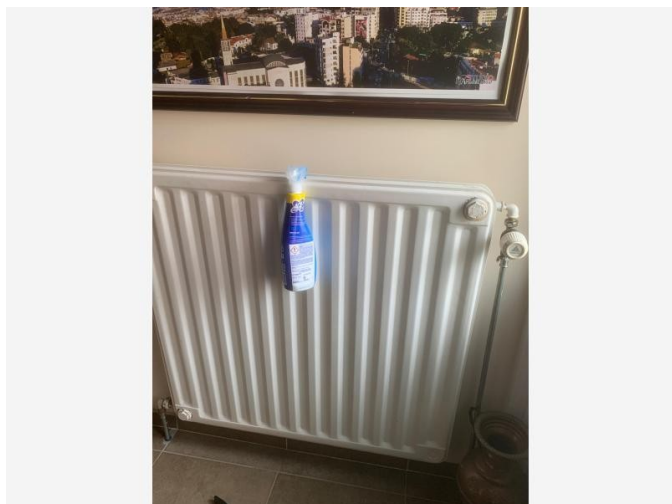
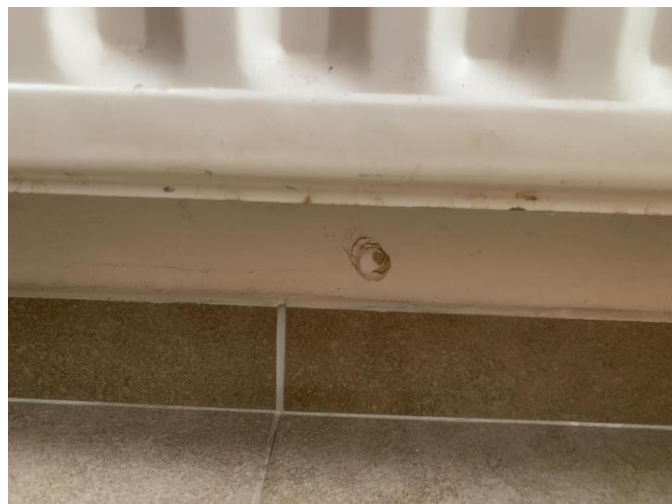
## Fiche 4: Wandpleister

Overzichtsfoto

Detailfoto

Geen asbest

#	Type	Referentie	Resultaat
4.1	Mengmonster	M01	Geen asbest

Beschrijving	Wandpleister
Omgeving	Binnen
Primaire drager	Binnenwand
Bindmiddel van materiaal	Gips - kalk

<b>Gebondenheid op basis van bindmiddel</b>	Niet-hechtgebonden
<b>Hoeveelheid (oppervlakte - dikte - aantal)</b>	• 220,00 m <sup>2</sup> - 1,00 cm - 1 stuk
<b>Totaal volume</b>	2,20 m <sup>3</sup>
<b>Identificatiemethode</b>	Vaststelling met monstername
<b>Destructieve handeling voor identificatie</b>	Nee
<b>Opmerking</b>	Eerste raming van de hoeveelheid. De plafonds zijn valse plafonds ( geen pleisterwerk) . Zie fotobijlage.
