PROCES VERBAL DE CONSTAT D'ETAT DES LIEUX A L'ENTREE.

DESIGNATION DU BIEN : Rez-de-chaussée sis à 4130 - Esneux, avenue de la Station, 42

28 septembre et 21 décembre 2007

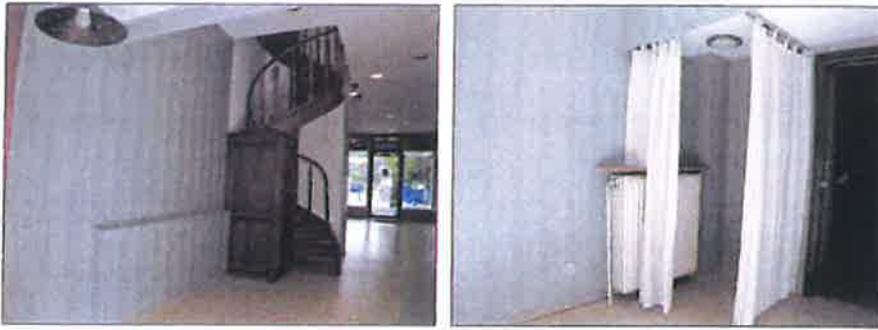
Le BUREAU :

Plafond : Plaques RF peintes en blanc.

Murs : Lambris en bois de teinte bleue, avec moulures supérieures assorties.

Quelques légères traces d'anciennes fixations murales sont apparentes.

Sol : Plancher flottant de teinte naturelle.

chauffage : Un radiateur de marque DEF équipé d'une vanne thermostatique et d'un calorimètre.

points lumineux : Treize spots halogènes économiques et cinq suspensions au plafond.

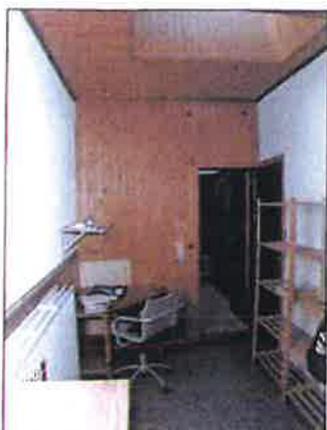
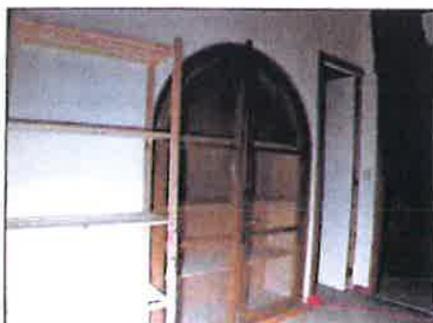
Le LOCAL DE RANGEMENT :

Un coup dans le bas du châssis.

- Plafond** : Faux plafond en châtaigner.
- Murs** : La paroi "Ouest" est recouverte de tapisserie structurée peinte en blanc, les murs "Nord" et "Est" ont été crépis et peints en blanc, le mur "Sud" est recouvert d'un lambris en bois de sapin.

- Plinthes** : Bois.
- Sol** : Carrelage en granito, 20x20, moucheté noir et blanc.
- Equipement**
- chauffage** : Un radiateur à ailettes de marque DEF équipé d'une vanne thermostatique et d'un calorimètre.

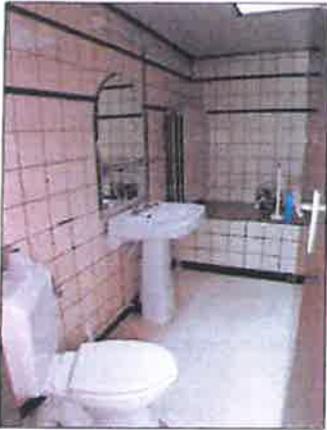
La SALLE D'EAU :

Plafond : Faux plafond en dalles, 60x20, peintes en blanc.

Murs : Carrelage de teinte crème avec double frise noire.

Pavés fêlés et décollés dans le coin

Un pavé est manquant à gauche de la porte.

Quelques traces d'une ancienne pénétration d'eau sont visibles.

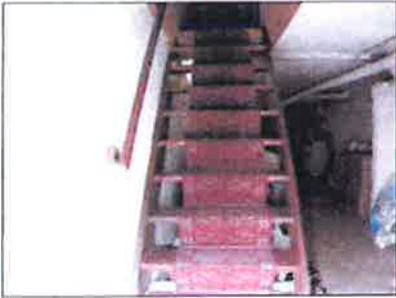
SOUS SOL : Accès par le couloir arrière.

Une cave de rangement dont l'utilisation est réservée à l'occupant de l'appartement sis au premier étage.

La cave chaufferie avec chaudière (dernier entretien début octobre 2007).

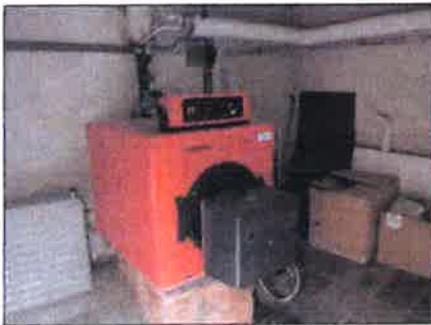
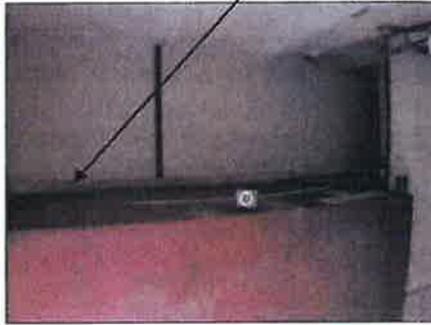
La cave contenant la citerne à mazout.

Un étançon est rangé sur la citerne.

La porte de la chaufferie est en bois et est munie de huit carreaux dont un est cassé. *Porte amortie*

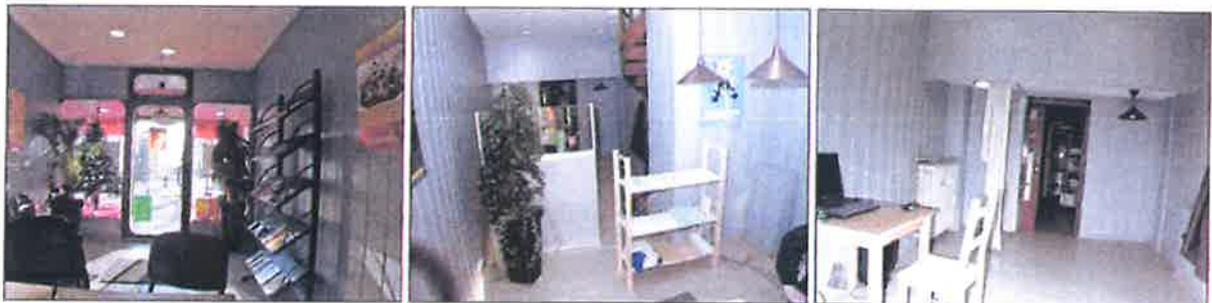
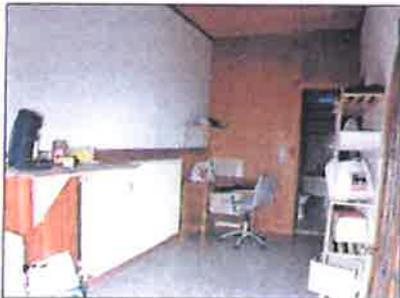
AMENAGEMENT REALISE.

Les meubles et décorations ainsi que l'enseigne lumineuse placée en façade appartiennent au preneur.

Selon l'accord intervenu entre les parties, il reste à effectuer:

1. l'installation d'une boîte à clef au niveau de la porte située entre le local de rangement et l'escalier arrière et ce au profit de la locataire de l'appartement.
2. la pose d'une boîte aux lettres mobile sur pied derrière le volet et ce durant les heures de fermeture du bureau.
