Asbestinventarisatetest

Koningin Elisabethlaan 93/5, 9100 Sint-Niklaas

Attestnummer : 20240310-000029.000

Asbestveilig

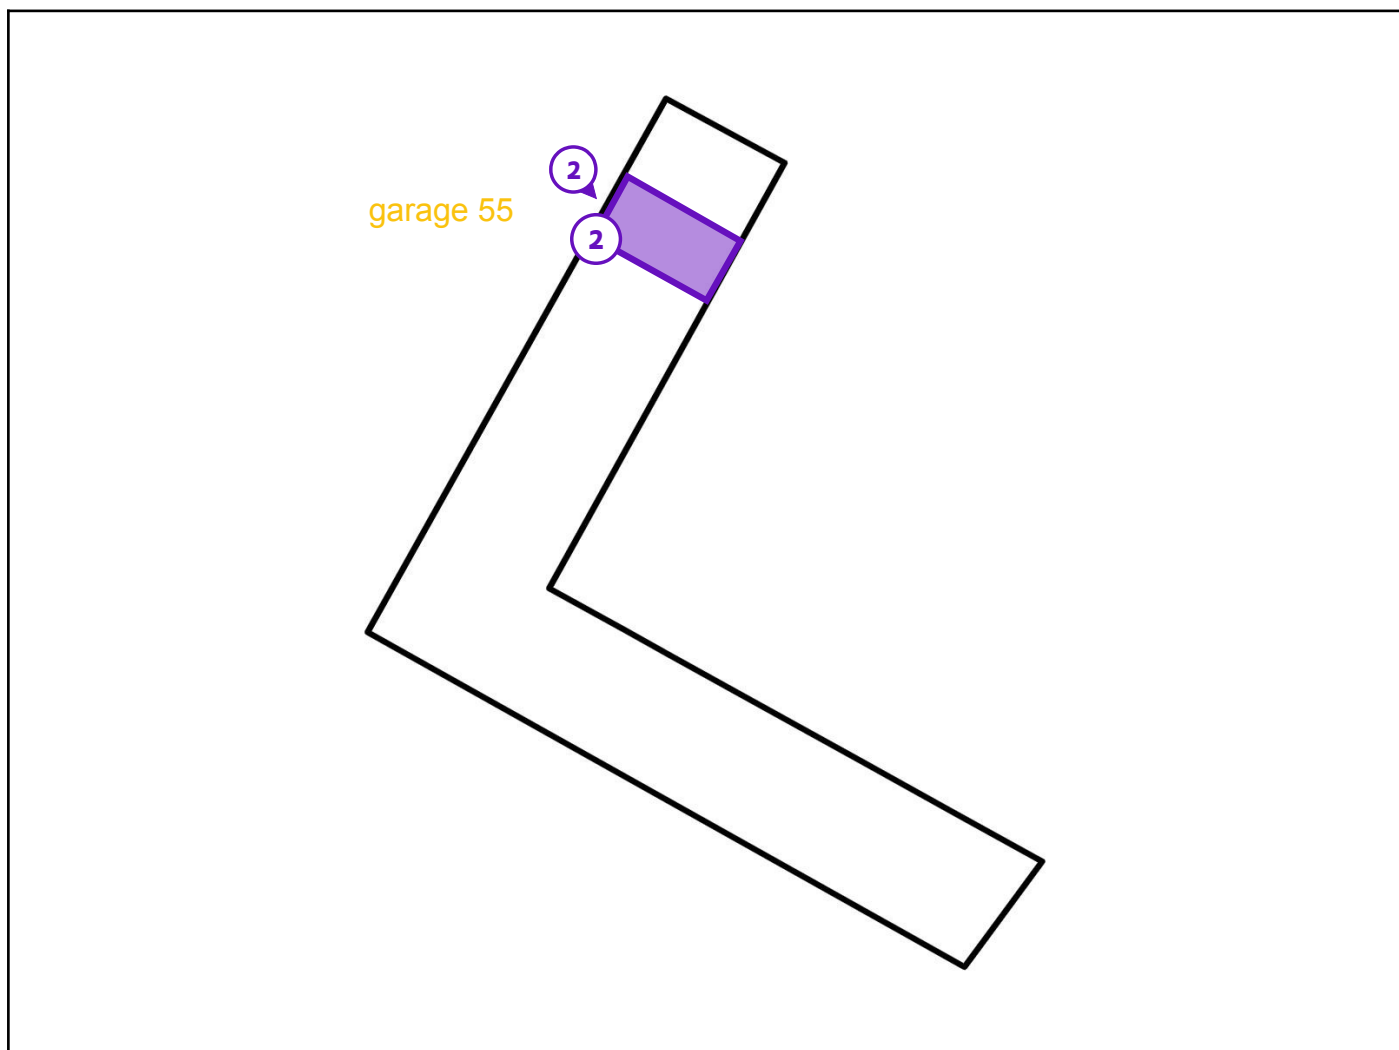
Plan 2.1: garages

Beschrijving	Type	Actie
2. garage 55	Advies	-

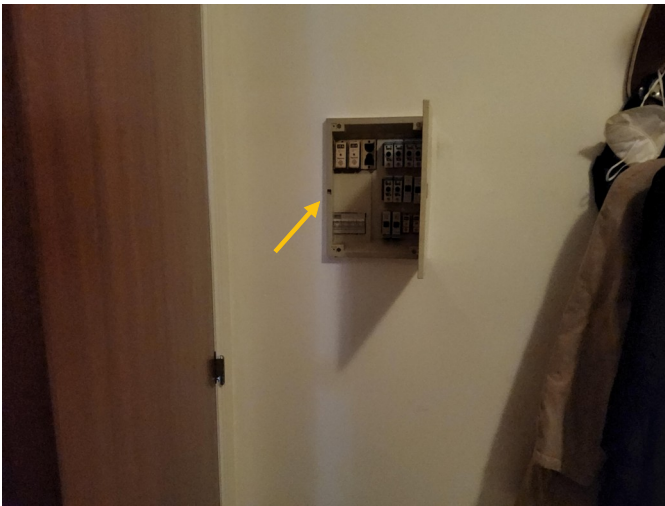
Overzichtsfoto

Detailfoto

Eindbeoordeling materiaalrisico	Zeer laag materiaalrisico en/of zeer lage kans op vezelvrijgave
---------------------------------	---

Gebondenheid	Categorie 1: hechtgebonden in oorsprong
Asbestsoort (vezeltype)	Crocidoliet aanwezig
Asbestconcentratie	Laag (< 50%)
Afschermingsgraad van het gehele materiaal	Stootvaste afscherming of omkasting
Toestand van het materiaal	Licht beschadigd, licht verweerd. Intact materiaal type Pical – asbestboard of categorie III 'gebondenheid'

Beschrijving	Bakeliet in schakelkast
Omgeving	Binnen
Primaire drager	Communicatie en elektrische infrastructuur en uitrusting
Asbestmateriaal	Plaat, paneel, tablet - Type Bakeliet
Bindmiddel van asbestmateriaal	Kunststof of -hars
Gebondenheid op basis van bindmiddel	Hecht
Hoeveelheid (oppervlakte - dikte - aantal)	• 0,02 m ² - 1,00 cm - 1 stuk
Totaal volume	< 0,001 m ³
Eenvoudig bereikbaar	Ja
Bevestigingswijze	• Geschroefd
Identificatiemethode	Vaststelling zonder monsternamen

Het asbestmateriaal valt onder de mijlpaal van 2040.

Zorgvuldig beheren

- Zorg voor een veilig beheer. Vermijd het beschadigen van het asbestmateriaal. Controleer de toestand jaarlijks op wijzigingen.

- Eenvoudige handelingen: mag via doe-het-zelf of door werknemer(s) met opleidingsattest eenvoudige handelingen
Betreft een hechtgebonden toepassing met matige verwerking. Dit verhoogt de kans op vezelvrijgave. De toepassing zorgvuldig verwijderen zonder wijzigingen aan te brengen in de huidige toestand van het materiaal. De toepassing niet breken of beschadigen. De toepassing verwijderen adhv eenvoudige handelingen met bijkomende maatregelen. Voorzie de nodige PBM's. Opgeleid personeel wordt aanbevolen.

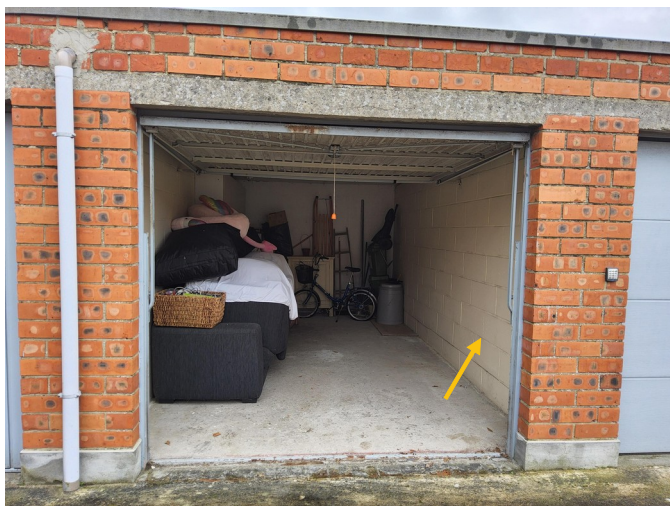
Vrije foto

Geen asbestverdacht materiaal aanwezig.

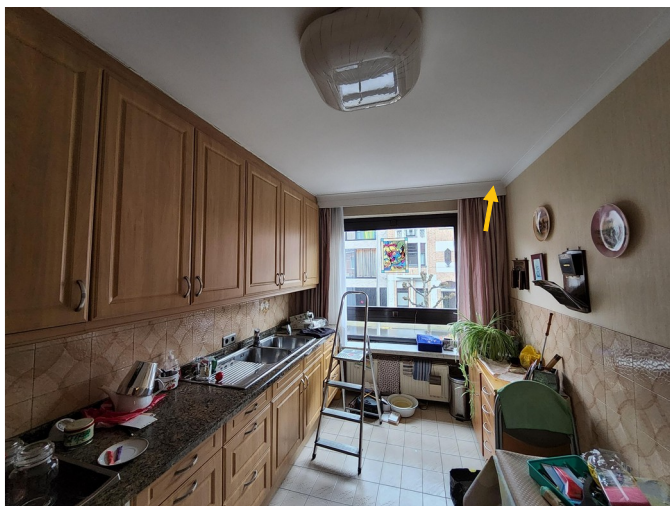
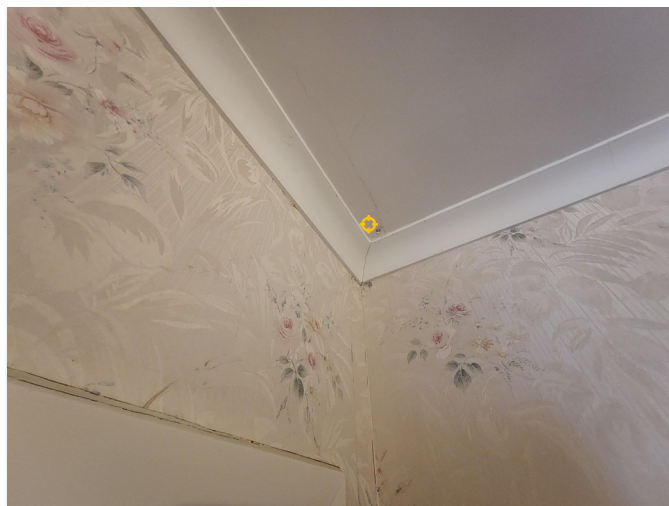
Fiche 3: pleisterwerk plafond

Geen asbest

#	Type	Referentie	Resultaat
3.1	Mengmonster	K2	Geen asbest

Beschrijving	pleisterwerk plafond
Omgeving	Binnen
Primaire drager	Plafond
Bindmiddel van materiaal	Gips - kalk

Gebondenheid op basis van bindmiddel	Niet-hechtgebonden
Hoeveelheid (oppervlakte - dikte - aantal)	• 85,00 m ² - 1,00 cm - 1 stuk
Totaal volume	0,85 m ³
Identificatiemethode	Vaststelling met monstername
Destructieve handeling voor identificatie	Nee

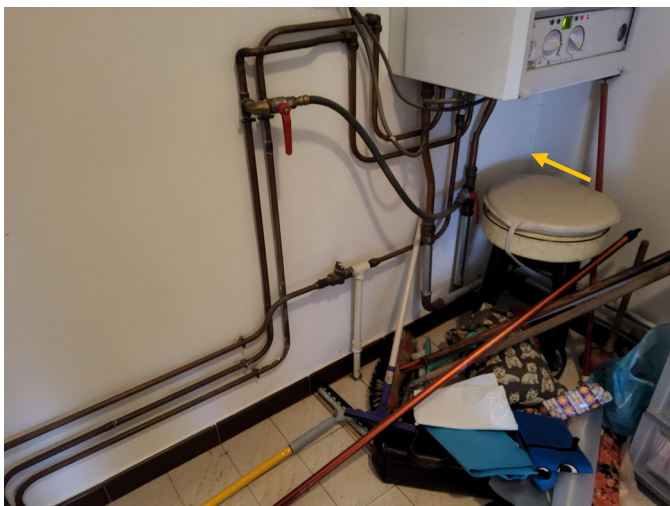
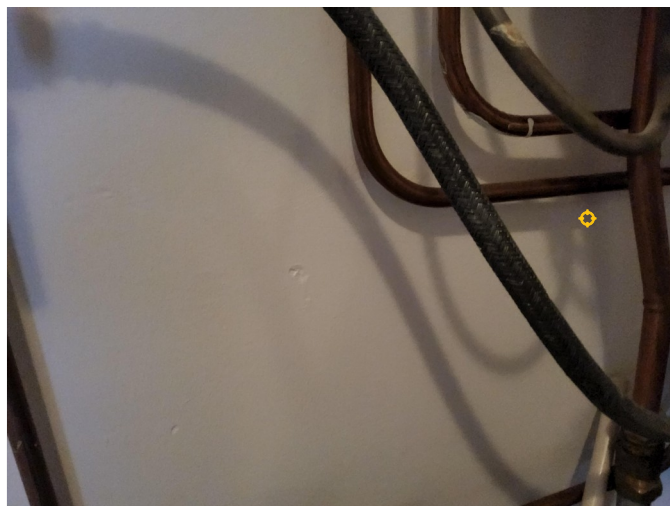
Fiche 4: pleisterwerk muren

Geen asbest

#	Type	Referentie	Resultaat
4.1	Mengmonster	K1	Geen asbest

Beschrijving	pleisterwerk muren
Omgeving	Binnen
Primaire drager	Binnenwand
Bindmiddel van materiaal	Gips - kalk

Gebondenheid op basis van bindmiddel	Niet-hechtgebonden
Hoeveelheid (oppervlakte - dikte - aantal)	• 190,00 m ² - 1,00 cm - 1 stuk
Totaal volume	1,90 m ³
Identificatiemethode	Vaststelling met monstername
Destructieve handeling voor identificatie	Nee
