Asbestinventarisatetest

Kraaivenstraat 22, 2820 Bonheiden

Attestnummer : **20240614-000690.000**

Asbestveilig

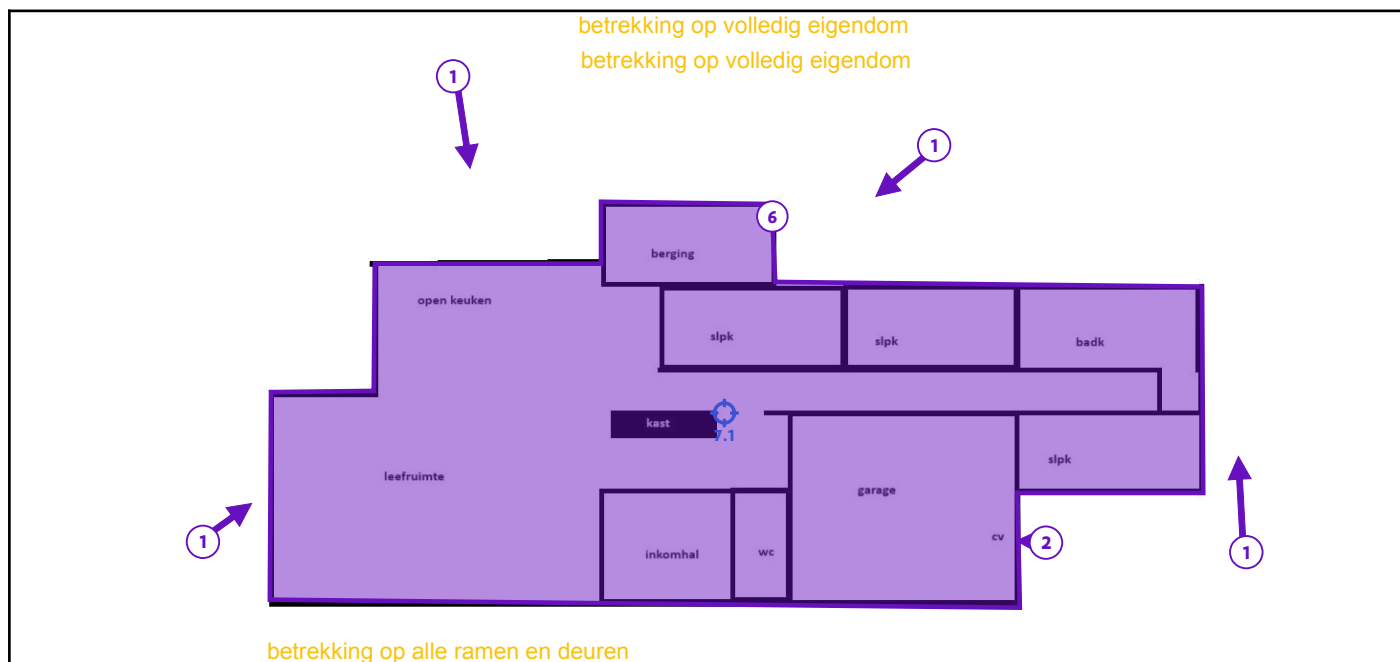
Plan 1.1: schets woning

Beschrijving	Type	Actie
1. tuin/perceel	Beperking	-
2. cv ketel	Advies	-
3. mastieken/stopverf	Advies	-
4. plafonds	Advies	-
5. muren/wanden	Advies	-
6. dakbekleding	Advies	-
7. tegellijm	Geen asbest	-
7.1 Code: 1	Puntmonster	-

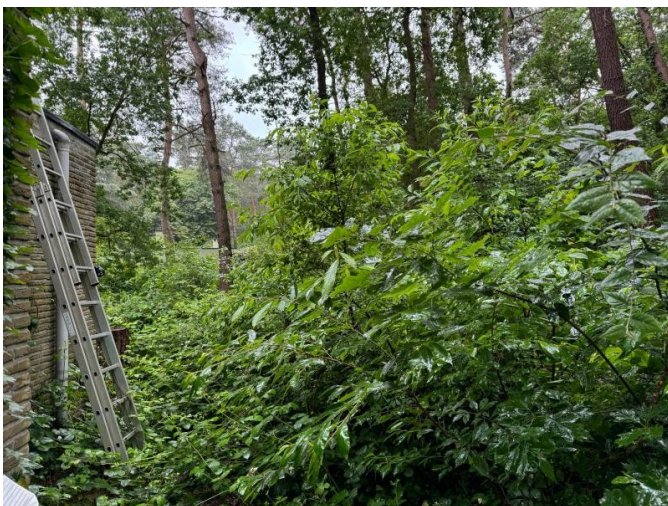
Situeringfoto

Tijdelijke beperking

Reden: Overwoekerende vegetatie

Uitleg van de asbestdeskundige: het eigendom is verhuurd, de huurder heeft de buitenruimte (volledig perceel) laten onderkomen, het perceel is met uitzondering van een deeltje vooraan volledig overwoekerd

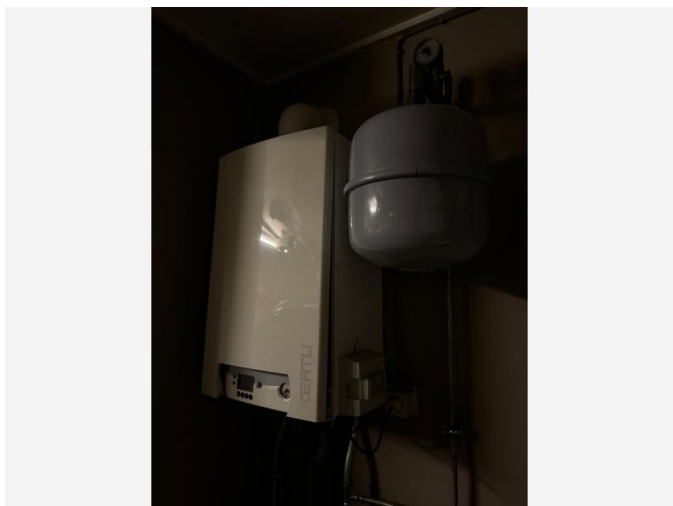
Vrije foto

ketel van na 2001

Identificatiemethode	Vaststelling & expertise (niet-asbestverdacht)
----------------------	--

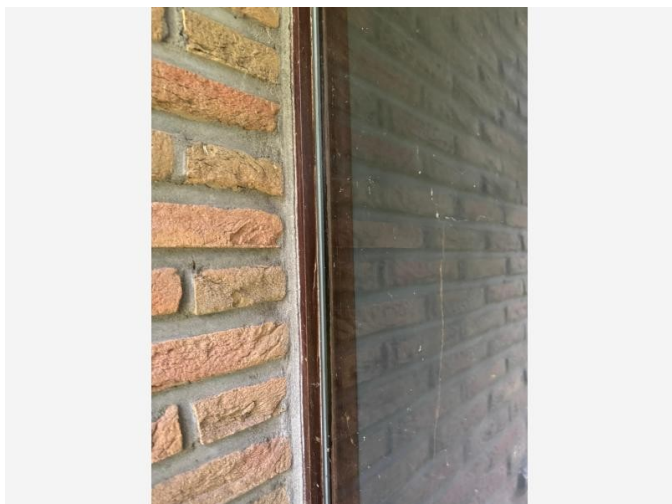
Vrije foto

er worden geen verdachte dichtingen waargenomen

Identificatiemethode	Vaststelling & expertise (niet-asbestverdacht)
----------------------	--

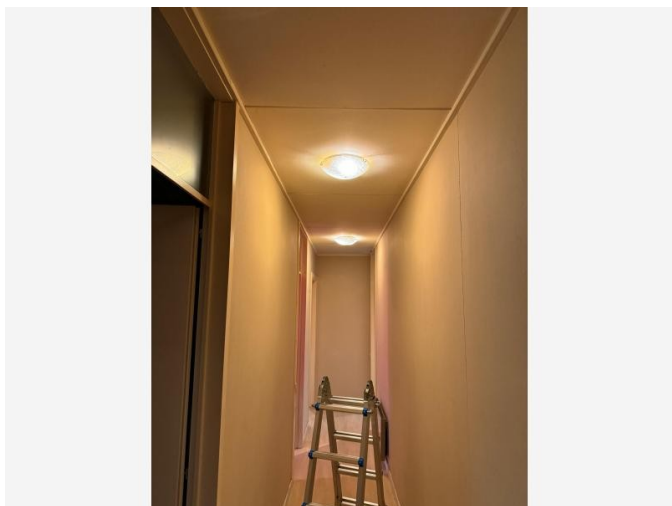
Vrije foto

alle plafonds zijn verlaagd met gyproc of geperste houtplaten.

Identificatiemethode	Vaststelling & expertise (niet-asbestverdacht)
----------------------	--

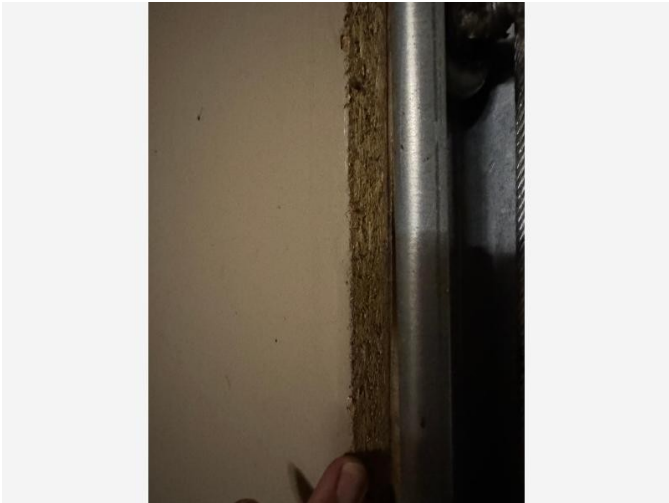
Vrije foto

alle muren zijn voorzien van houten of gyproc voorzetwanden. In de garage is het waarneembaar dat er achter de voorzetwand isolatie werd geplaatst tegen de gemetste buitenmuren.

Identificatiemethode	Vaststelling & expertise (niet-asbestverdacht)
----------------------	--

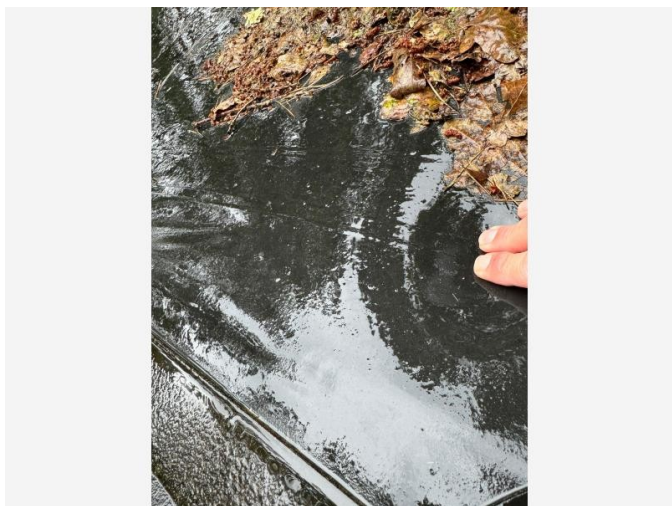
Vrije foto

dak in rubber (EPDB) achteraan is er een recente herstelling met roofing, materialen van de werken nog aanwezig.

Identificatiemethode	Vaststelling & expertise (niet-asbestverdacht)
----------------------	--

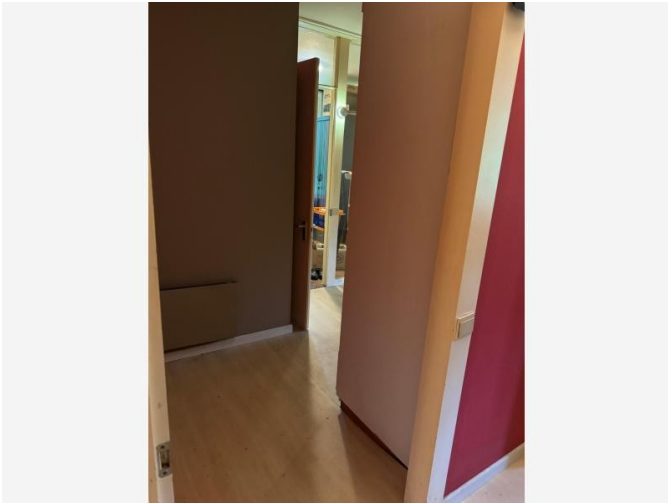
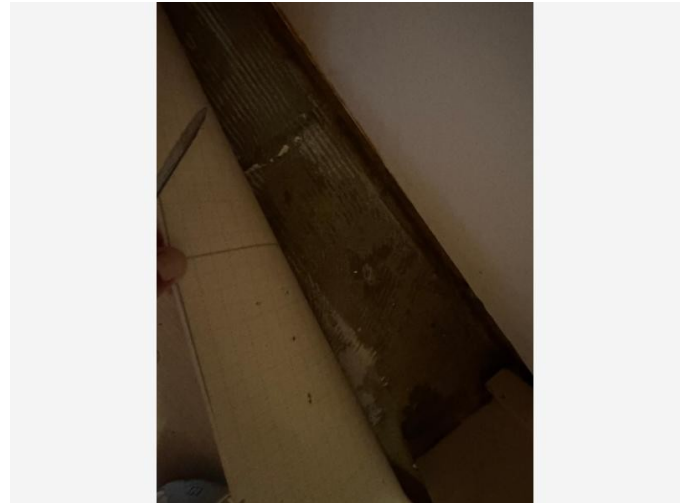
Overzichtsfoto

Geen asbest

#	Type	Referentie	Resultaat
7.1	Puntmonster	1	Geen asbest

Beschrijving	tegellijm
Omgeving	Binnen
Primaire drager	Vloer
Bindmiddel van materiaal	Lijm

Gebondenheid op basis van bindmiddel	Hecht
Hoeveelheid (oppervlakte - dikte - aantal)	• 100,00 m ² - 0,20 mm - 1 stuk
Totaal volume	0,02 m ³
Identificatiemethode	Vaststelling met monstername
Destructieve handeling voor identificatie	Nee
Opmerking	onder de novylon in de gang is er oude tegellijm waarneembaar. Vermoedelijk is deze onder alle novylon vloeren aanwezig (alle vloeren muv inkohal, wc, garage en badkamer)
