Asbestinventarisatetest

Kipdorpvest 8/204-K17, 2000 Antwerpen

Attestnummer : 20240607-000067.000

Uitgegeven op : 07.06.2024

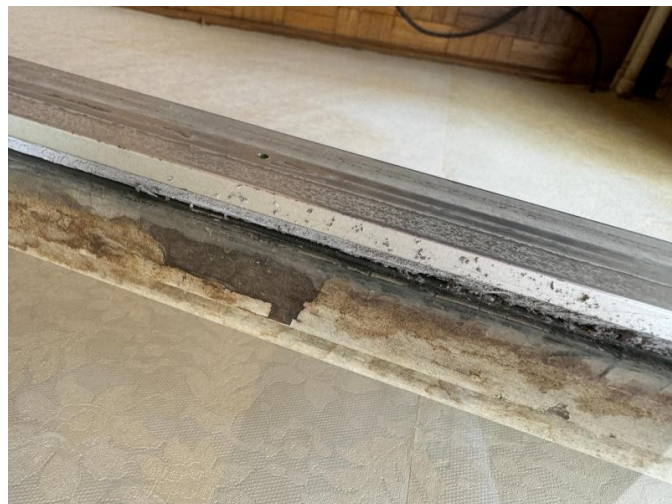
Overzichtsfoto

Detailfoto

Het asbestmateriaal valt onder de mijlpaal van 2040.

Eindbeoordeling materiaalrisico	Laag materiaalrisico en/of verlaagde kans op vezelvrijgave
---------------------------------	--

Gebondenheid	Categorie 1: hechtgebonden in oorsprong
Asbestsoort (vezeltype)	Alleen chrysotiel
Asbestconcentratie	Laag (< 50%)
Afschermingsgraad van het gehele materiaal	Geheel of deels vrij aan de buitenlucht
Toestand van het materiaal	Licht beschadigd, licht verweerd. Intact materiaal type Pical – asbestboard of categorie III 'gebondenheid'

#	Type	Referentie	Resultaat
1.1	Puntmonster	3	Chrysotiel

Beschrijving	mastiek ramen
Omgeving	Buiten
Primaire drager	Wandopening verticaal (raam, deur, ...)
Asbestmateriaal	In-situ afwerkingslagen - Pasta, stopverf, voegsel, stopsel, vulsel, mastiek, kitten, ...
Bindmiddel van asbestmateriaal	Kitten, mastiek, pasta
Gebondenheid op basis van bindmiddel	Hecht

Hoeveelheid (gewicht - aantal)	<ul style="list-style-type: none"> • 0,20 kg - 3 stuks • 0,40 kg - 1 stuk
Totaal gewicht	1,00 kg
Eenvoudig bereikbaar	Ja
Bevestigingswijze	<ul style="list-style-type: none"> • Verlijmd, ingegoten, versmeerd
Identificatiemethode	Vaststelling met monstername
Destructieve handeling voor identificatie	Nee
Opmerking	tussen al de glazen en profielen aan de buitenzijde

Zorgvuldig beheren

- Zorg voor een veilig beheer. Vermijd het beschadigen van het asbestmateriaal. Controleer de toestand jaarlijks op wijzigingen.
- Scherm in afwachting van verwijdering het asbestmateriaal af van luchtstromingen en verstoring: bijvoorbeeld door het te verpakken, te fixeren, af te dekken, signalisatie - afbakening aan te brengen, ...

- Eenvoudige handelingen: mag via doe-het-zelf of door werknemer(s) met opleidingsattest eenvoudige handelingen hechtgebonden toepassing welke best in totaliteit verwijderd kan worden bij het vernieuwen van de ramen en profielen. Deze toepassing mag verwijderd worden door werknemers met een opleidingsattest

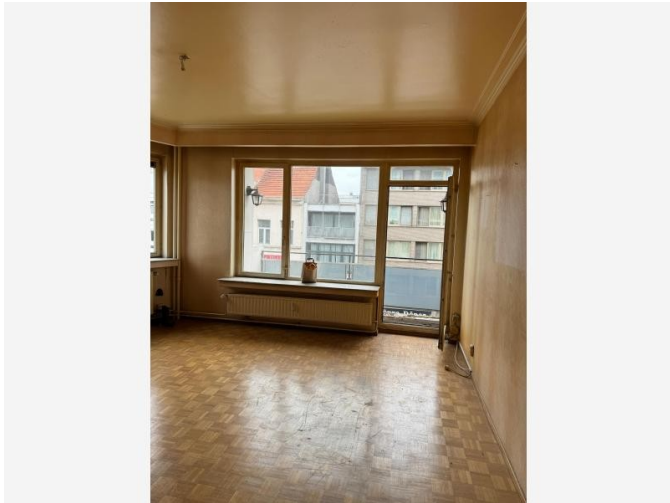
Fiche 3: pleisterwerk plafond

Overzichtsfoto

Detailfoto

Geen asbest

#	Type	Referentie	Resultaat
3.1	Mengmonster	2	Geen asbest

Beschrijving	pleisterwerk plafond
Omgeving	Binnen
Primaire drager	Plafond
Bindmiddel van materiaal	Gips - kalk

Gebondenheid op basis van bindmiddel	Niet-hechtgebonden
Hoeveelheid (oppervlakte - dikte - aantal)	• 57,00 m ² - 0,50 cm - 1 stuk
Totaal volume	0,285 m ³
Identificatiemethode	Vaststelling met monstername
Destructieve handeling voor identificatie	Nee
Opmerking	alle plafonds bepleisterd met uitzondering van de betegelde delen. monstername: hall, leefruimte, keuken (gemeenschappelijke cv)
