Asbestinventarisatetest

Dorpsstraat 17A/1, 3520 Zonhoven

Attestnummer : 20240624-000233.000

Uitgegeven op : 24.06.2024

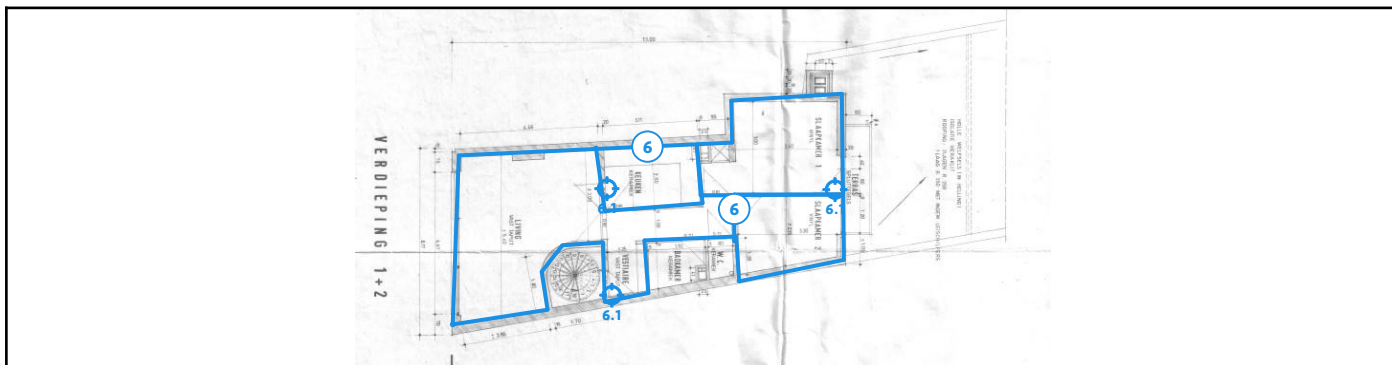
Plan 1.1: plattegrond (muren)

Beschrijving	Type	Actie
6. pleisterwerk muren	Geen asbest	-
6.1 Code: 1	Mengmonster	-

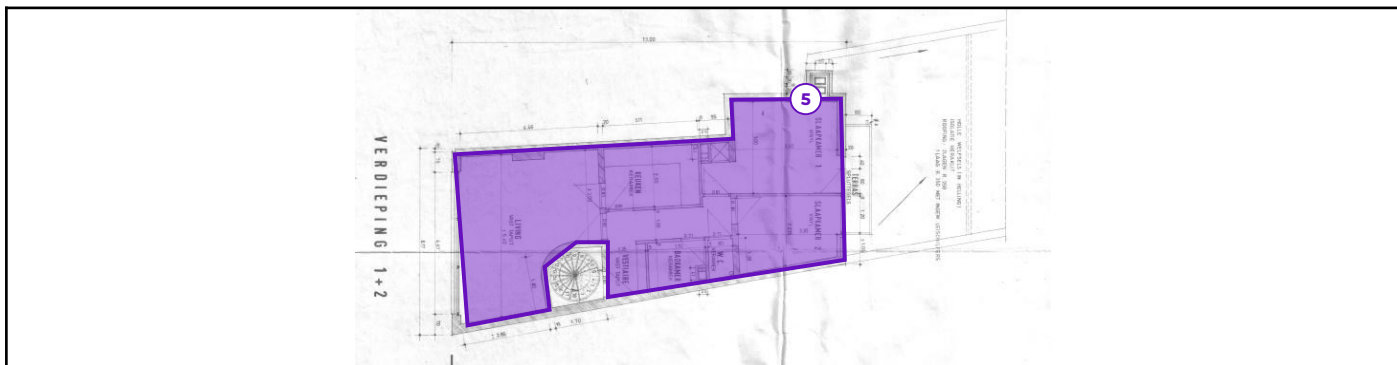
Plan 1.2: plattegrond (plafond)

Beschrijving	Type	Actie
5. plafond	Advies	-

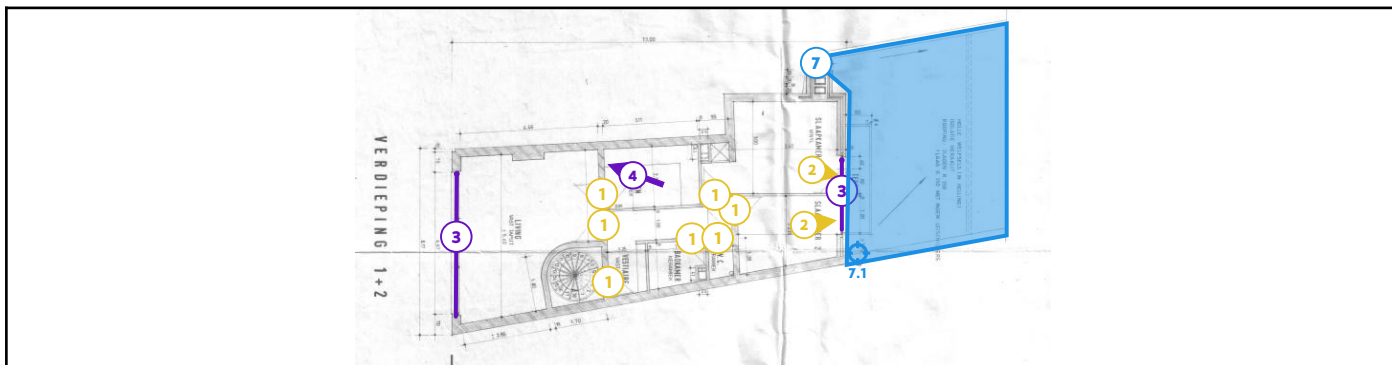
Plan 1.3: plattegrond (aanduiding)

Beschrijving	Type	Actie
1. witte dorpels	Asbestmateriaal	Zorgvuldig beheren
2. glasal panelen	Asbestmateriaal	Zorgvuldig beheren
3. mastiek en stopverf	Advies	-
4. junkers CV-ketel	Advies	-
7. Roofing dak	Geen asbest	-
7.1 Code: 2	Puntmonster	-

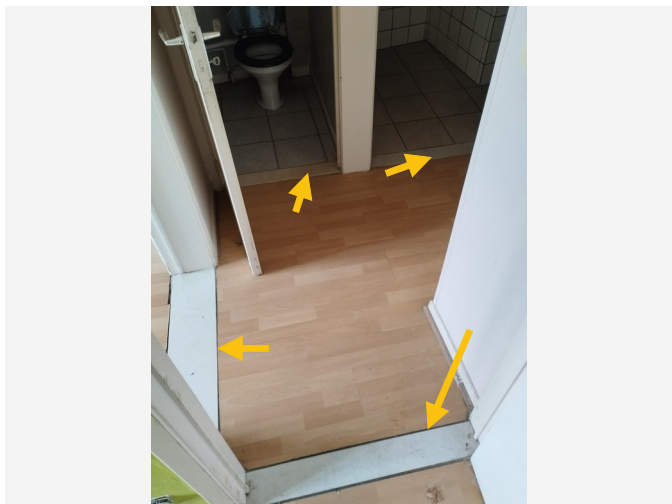
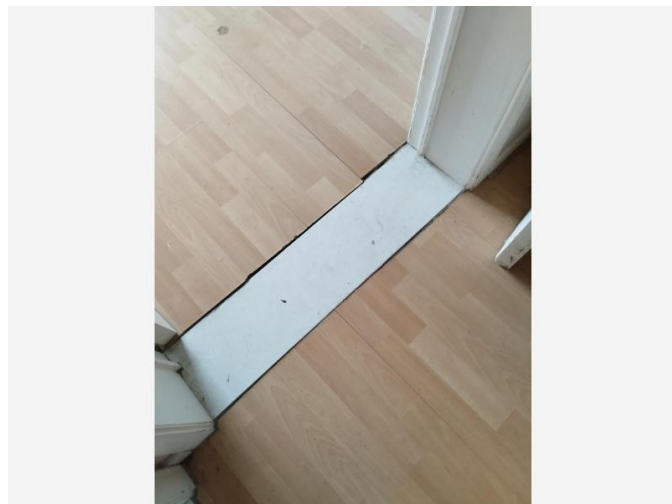
Eindbeoordeling materiaalisico	Laag materiaalisico en/of verlaagde kans op vezelvrijgave
--------------------------------	---

Gebondenheid	Categorie 1: hechtgebonden in oorsprong
Asbestsoort (vezeltype)	Crocidoliet aanwezig
Asbestconcentratie	Laag (< 50%)
Afschermingsgraad van het gehele materiaal	Geheel of deels (ook) vrij aan de binnenlucht
Toestand van het materiaal	Onbeschadigd, niet verweerd

Beschrijving	witte dorpels
Omgeving	Binnen
Primaire drager	Wandopening verticaal (raam, deur, ...)
Asbestmateriaal	Plaat, paneel, tablet - Type Massal
Bindmiddel van asbestmateriaal	Cement
Gebondenheid op basis van bindmiddel	Hecht
Hoeveelheid (oppervlakte - dikte - aantal)	• 0,35 m ² - 2,00 cm - 7 stuks
Totaal volume	0,049 m ³
Eenvoudig bereikbaar	Ja
Bevestigingswijze	• Geklemd
Identificatiemethode	Vaststelling zonder monstername
Destructieve handeling voor identificatie	Nee

- Zorg voor een veilig beheer. Vermijd het beschadigen van het asbestmateriaal. Controleer de toestand jaarlijks op wijzigingen.

- Eenvoudige handelingen: mag via doe-het-zelf of door werknemer(s) met opleidingsattest eenvoudige handelingen
De dorpels kunnen voorzichtig losgebeiteld worden, extra bevochtigen om stof te voorkomen + dragen van de nodige beschermingsmiddelen (mondmasker ffp3, handschoenen, tyvec) verpakken in plastic folie en afvoeren naar het containerpark als hechtgebonden asbestafval.

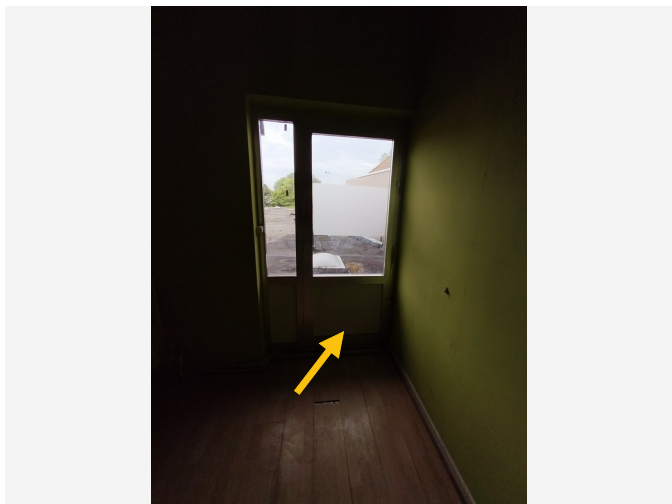
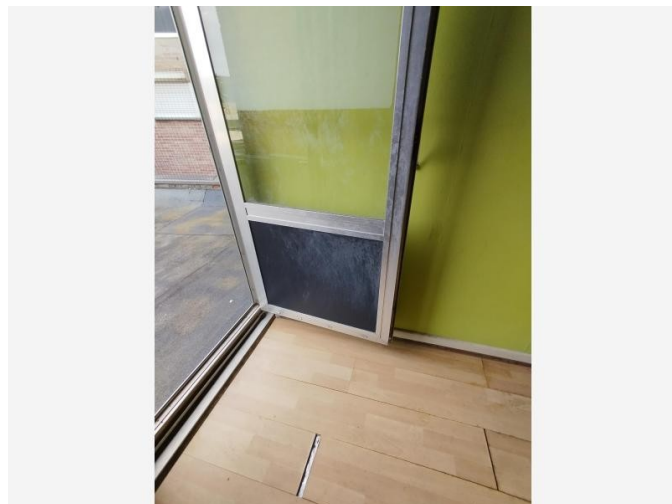
Eindbeoordeling materiaalrisico	Laag materiaalrisico en/of verlaagde kans op vezelvrijgave
---------------------------------	--

Gebondenheid	Categorie 1: hechtgebonden in oorsprong
Asbestsoort (vezeltype)	Crocidoliet aanwezig
Asbestconcentratie	Laag (< 50%)
Afschermingsgraad van het gehele materiaal	Geheel of deels (ook) vrij aan de binnenlucht
Toestand van het materiaal	Onbeschadigd, niet verweerd

Beschrijving	glasal panelen
Omgeving	Grenst aan binnen- en buitenlucht
Primaire drager	Wandopening verticaal (raam, deur, ...)
Asbestmateriaal	Plaat, paneel, tablet - Geëmailleerd, type Glasal
Bindmiddel van asbestmateriaal	Cement
Gebondenheid op basis van bindmiddel	Hecht
Hoeveelheid (oppervlakte - dikte - aantal)	• 1,50 m ² - 0,50 cm - 1 stuk
Totaal volume	0,008 m ³
Eenvoudig bereikbaar	Ja
Bevestigingswijze	• Geklemd
Identificatiemethode	Vaststelling zonder monstername
Destructieve handeling voor identificatie	Nee

- Zorg voor een veilig beheer. Vermijd het beschadigen van het asbestmateriaal. Controleer de toestand jaarlijks op wijzigingen.

- Eenvoudige handelingen: mag via doe-het-zelf of door werknemer(s) met opleidingsattest eenvoudige handelingen gebruik een FFP3 masker, handschoenen en tyvek . Maak de platen voorzichtig los zonder te breken , verpak dubbel met plastic folie

EH opgeleid personeel 8 u basis . Bij vervangen van de ramen kunnen de panelen mee verwijderd worden door de plaatsers van nieuw raamwerk. Alle werknemer(s) moeten wel beschikken over een opleidingsattest eenvoudige handelingen 8u.

Raam/deur kader stofvrij maken dmv puntafzuiging met een hepa stofzuiger.

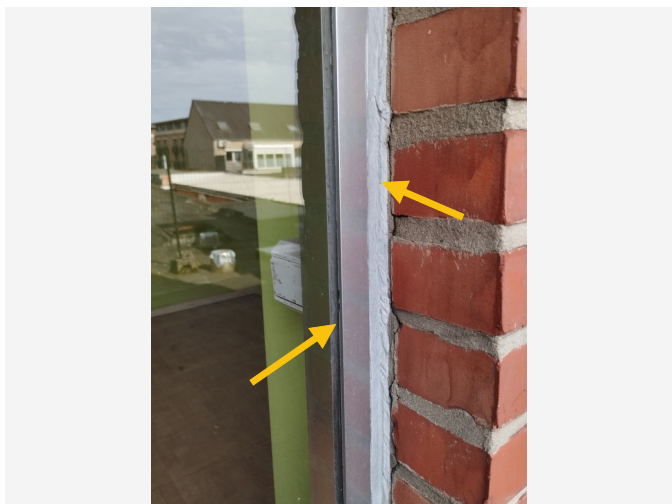
Mastiek en stopverf nagekeken, beiden zijn flexibel en dus niet-asbestverdacht.

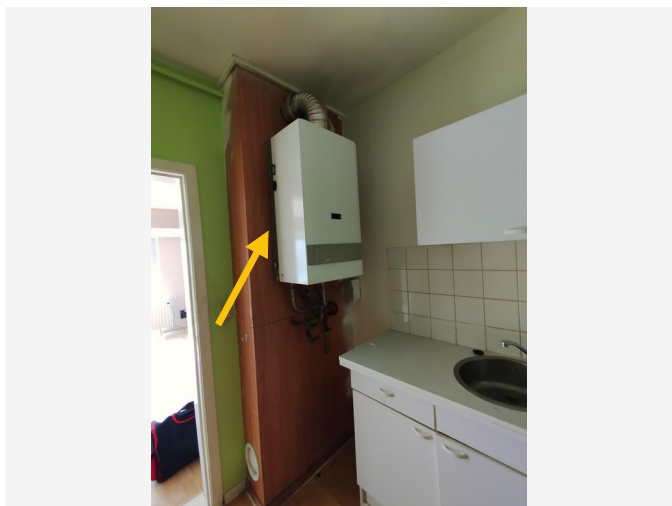
Geen type of jaartal van de ketel teruggevonden. Niet geweten of hier asbesthoudende materialen inzitten.

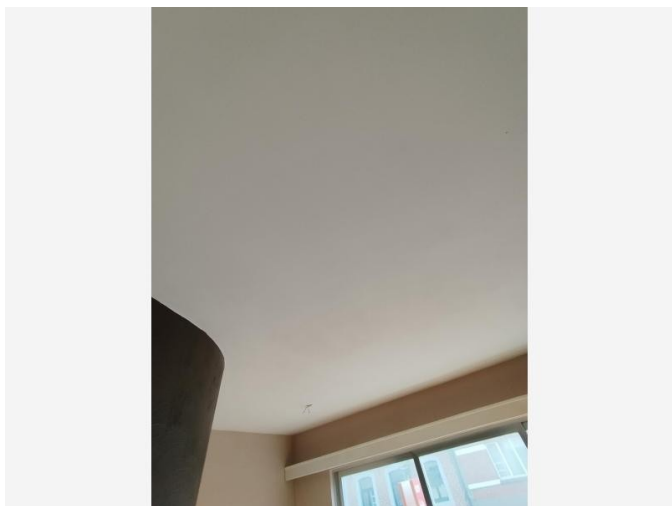
Alle plafonds zijn afgewerkt met valse plafonds in plaatmateriaal. Het is niet duidelijk of er pleisterwerk aanwezig is achter deze valse plafonds, het is aangewezen om bijkomend onderzoek uit te voeren bij werken.

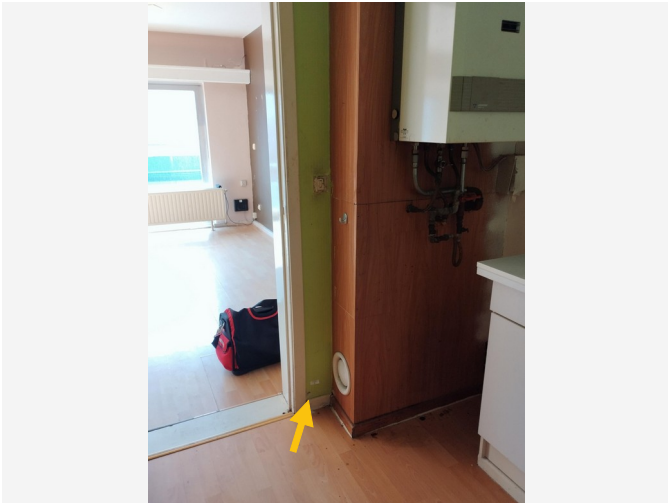
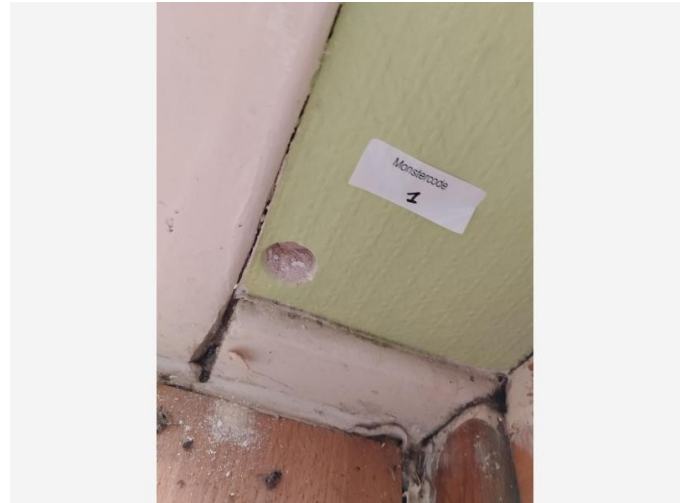
Geen asbest

#	Type	Referentie	Resultaat
6.1	Mengmonster	1	Geen asbest

Beschrijving	pleisterwerk muren
Omgeving	Binnen
Primaire drager	Binnenwand
Bindmiddel van materiaal	Gips - kalk
Gebondenheid op basis van bindmiddel	Niet-hechtgebonden
Hoeveelheid (oppervlakte - dikte - aantal)	• 825,00 m ² - 1,00 cm - 1 stuk
Totaal volume	8,25 m ³
Identificatiemethode	Vaststelling met monsternamen
Destructieve handeling voor identificatie	Nee
Opmerking	Natte ruimte: Keuken Individuele ruimte: slaapkamer Traphal: hal stookolieruimte: niet bepleisterd

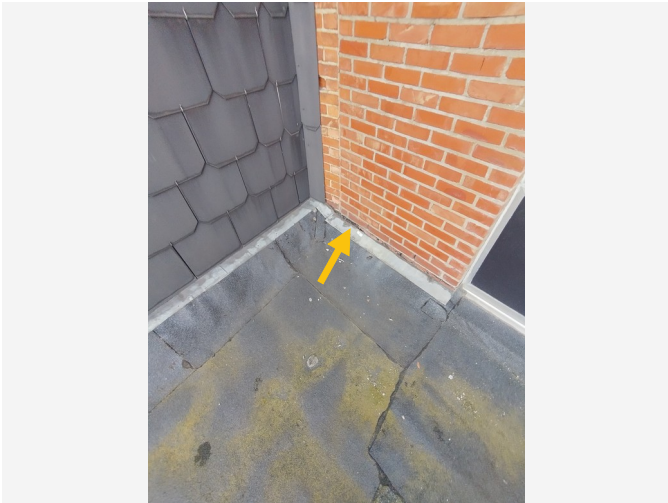
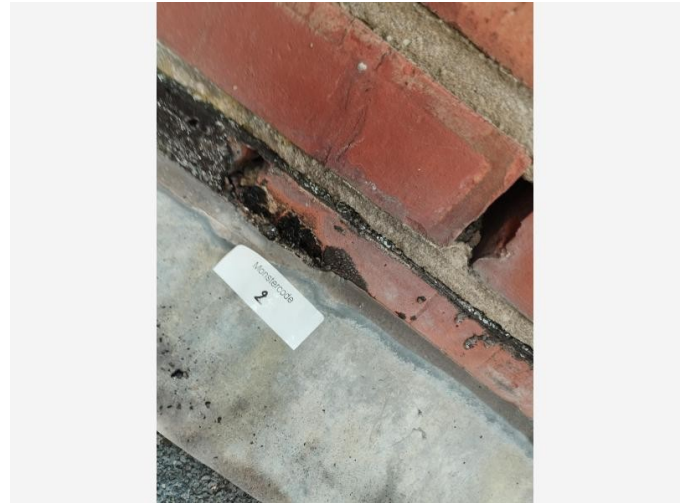
Fiche 7: Roofing dak

Geen asbest

#	Type	Referentie	Resultaat
7.1	Puntmonster	2	Geen asbest

Beschrijving	Roofing dak
Omgeving	Buiten
Primaire drager	Plat dak
Bindmiddel van materiaal	Bitumen (roofing, teer, asfalt)
Gebondenheid op basis van bindmiddel	Hecht
Hoeveelheid (oppervlakte - aantal)	• 125,00 m ² - 1 stuk
Totale oppervlakte	125,00 m ²
Identificatiemethode	Vaststelling met monsternamen
Destructieve handeling voor identificatie	Nee
