Asbestinventarisatetest

Dorpsstraat 17, 3520 Zonhoven

Attestnummer : 20240625-000175.000

Zone 1: Hoofdgebouw

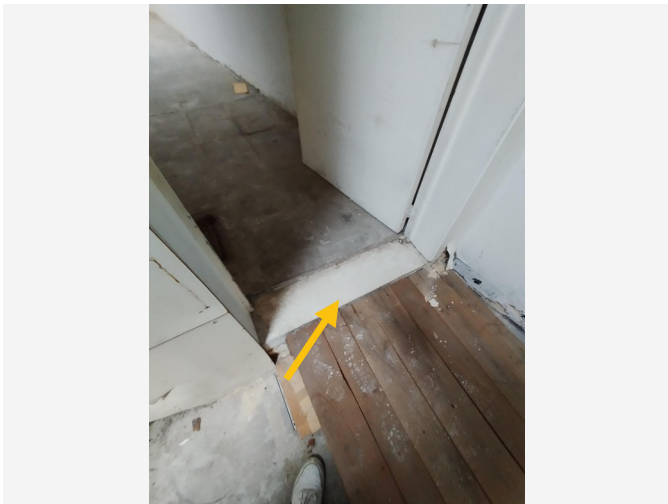
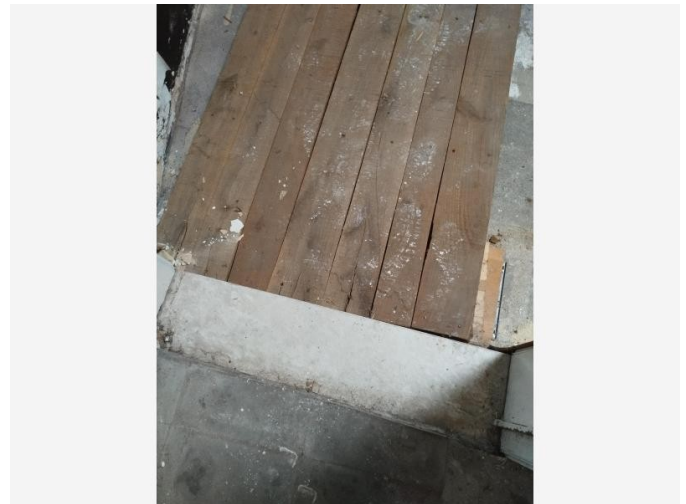
Overzichtsfoto

Detailfoto

Het asbestmateriaal valt onder de mijlpaal van 2040.

Eindbeoordeling materiaalisico	Laag materiaalisico en/of verlaagde kans op vezelvrijgave
--------------------------------	---

Gebondenheid	Categorie 1: hechtgebonden in oorsprong
Asbestsoort (vezeltype)	Crocidoliet aanwezig
Asbestconcentratie	Laag (< 50%)
Afschermingsgraad van het gehele materiaal	Geheel of deels (ook) vrij aan de binnenlucht
Toestand van het materiaal	Onbeschadigd, niet verweerd

Beschrijving	witte dopels
Omgeving	Binnen
Primaire drager	Wandopening verticaal (raam, deur, ...)
Asbestmateriaal	Plaat, paneel, tablet - Type Massal
Bindmiddel van asbestmateriaal	Cement
Gebondenheid op basis van bindmiddel	Hecht
Hoeveelheid (oppervlakte - dikte - aantal)	<ul style="list-style-type: none">• 0,32 m² - 2,00 cm - 3 stuks
Totaal volume	0,019 m ³
Eenvoudig bereikbaar	Ja
Bevestigingswijze	<ul style="list-style-type: none">• Verlijmd, ingegoten, versmeerd
Identificatiemethode	Vaststelling zonder monsternamen
Destructieve handeling voor identificatie	Nee

Zorgvuldig beheren

- Zorg voor een veilig beheer. Vermijd het beschadigen van het asbestmateriaal. Controleer de toestand jaarlijks op wijzigingen.

- Eenvoudige handelingen: mag via doe-het-zelf of door werknemer(s) met opleidingsattest eenvoudige handelingen
De dorpels kunnen voorzichtig losgebeiteld worden, extra bevochtigen om stof te voorkomen + dragen van de nodige beschermingsmiddelen (mondmasker ffp3, handschoenen, tyvec) verpakken in plastic folie en afvoeren naar het containerpark als hechtgebonden asbestafval.

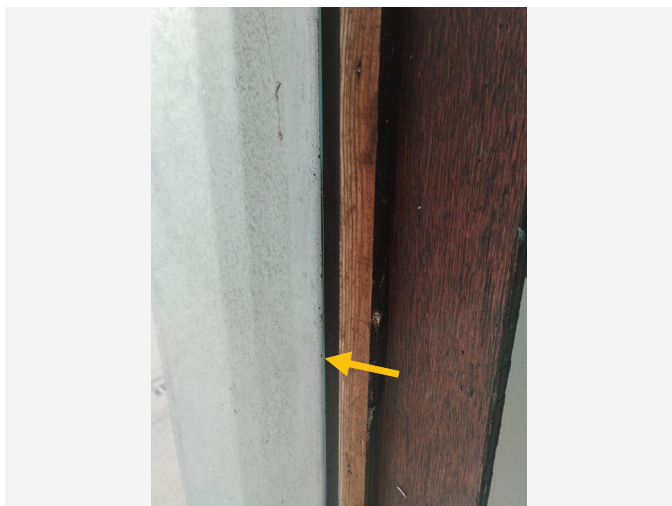
Stopverf en mastiek zijn flexibel, niet asbestverdacht.

Identificatiemethode	Vaststelling & expertise (niet-asbestverdacht)
----------------------	--

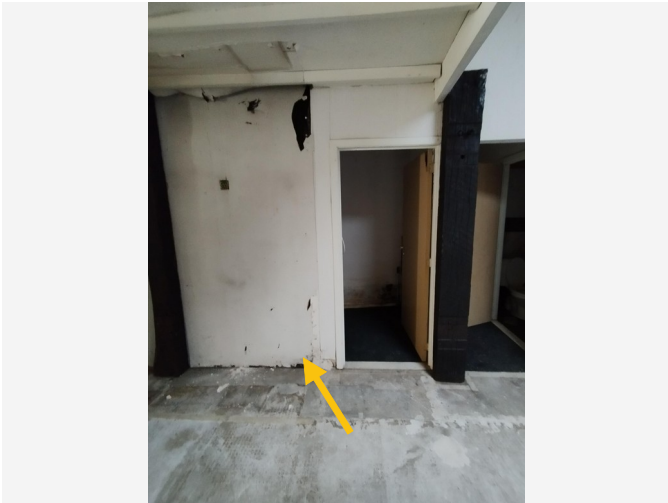
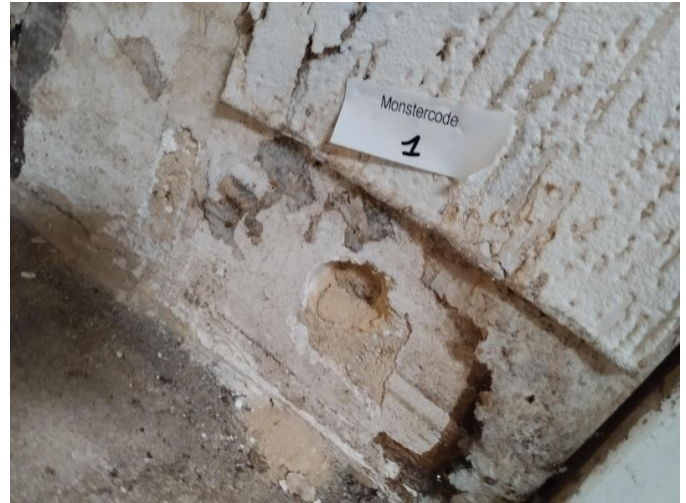
Fiche 4: Pleisterwerk muren

Overzichtsfoto

Detailfoto

Geen asbest

#	Type	Referentie	Resultaat
4.1	Mengmonster	1	Geen asbest

Beschrijving	Pleisterwerk muren
Omgeving	Binnen
Primaire drager	Binnenwand
Bindmiddel van materiaal	Gips - kalk
Gebondenheid op basis van bindmiddel	Niet-hechtgebonden
Hoeveelheid (oppervlakte - dikte - aantal)	• 823,00 m ² - 1,00 cm - 1 stuk
Totaal volume	8,23 m ³
Identificatiemethode	Vaststelling met monsternamen
Destructieve handeling voor identificatie	Nee
Opmerking	Natte ruimte: niet aanwezig. Individuele ruimte: winkelpand, berging, wc Traphal: / stookolieruimte: niet bepleisterd
