Keuringsverslag van een elektrische laagspanning- en zeer lage spanningsinstallatie

NIET CONFORM

Plaats van het onderzoek
 Straatnaam Lijkveldestraat
 Huisnummer 72
 Busnummer
 Postcode 9170
 Gemeente Sint-Gillis-Waas
 Land België

Aard onderzoek: Controlebezoek van een oude huishoudelijke elektrische installatie van een wooneenheid bij verkoop op vraag van de verkoper volgens (KB 08/09/2019) - AREI Boek 1- 8.4.2. en 8.2.1. en 4.2.4.3.
 Netbeheerder: FLUVIUS Spanning: 1-230V Meter / bard verbinding: 10 mm² Max beveiliging: A
 Aantal borden: 2 Aantal kringen: 6+1 Ri algemeen: - MΩ

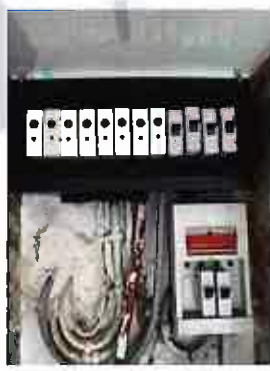
Afbeelding schakel- en verdeelbord:

15.09 De genaakbare, naakte onder spanning staande delen zijn onvoldoende afgeschermd. (Boek 1 Afdeling 5.1.4. en 4.2.2.3.)

15.10 Niet gebruikte invoeringen van het verdeelbord zijn niet correct of onvoldoende afgedicht. (Boek 1 Afdeling 5.1.4. en 4.2.2.3.)

17.02 De smeltveiligheidshouders of houders van automatische schakelaars dienen voorzien te worden van kalibreerelementen. (Boek 1 Onderafdeling 5.3.5.5.A.)

17.08 De aanduiding van de nominale stroomsterkte van zekeringen en/of automaten is niet zichtbaar of is uitgewist. (Boek 1 Onderafdeling 1.4.2.1.)
