Asbestinventarisatetest

Napoléon Bohijnstraat 4, 9190 Stekene

Attestnummer : 20240517-000074.000

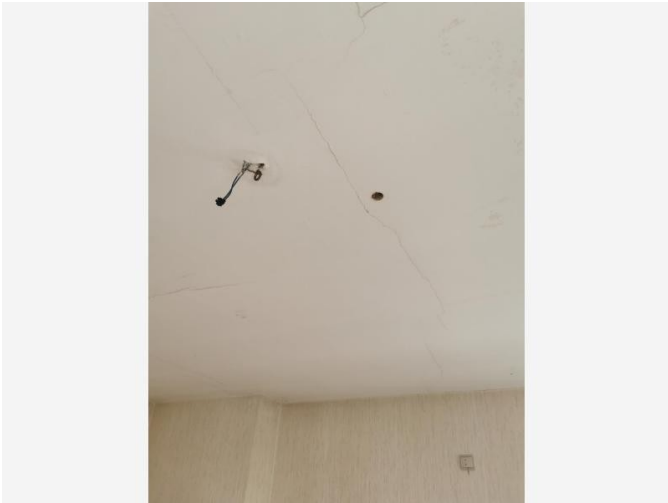
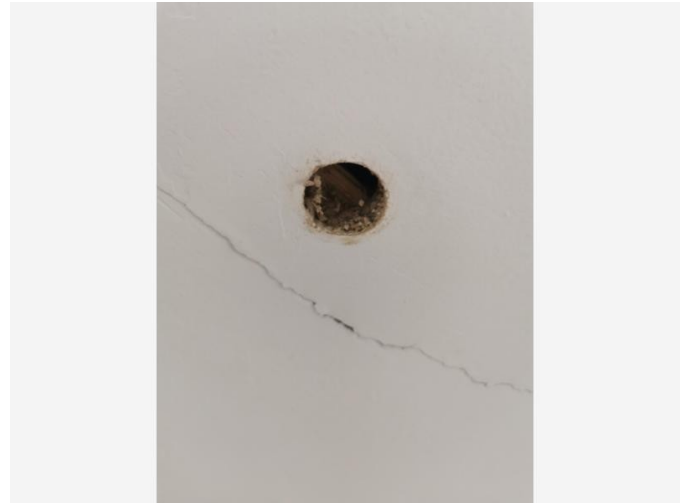
Fiche 4: M02: valse plafond 1e

Geen asbest

#	Type	Referentie	Resultaat
4.1	Puntmonster	M02	Geen asbest

Beschrijving	M02: valse plafond 1e
Omgeving	Binnen
Primaire drager	Plafond
Bindmiddel van materiaal	Lijm

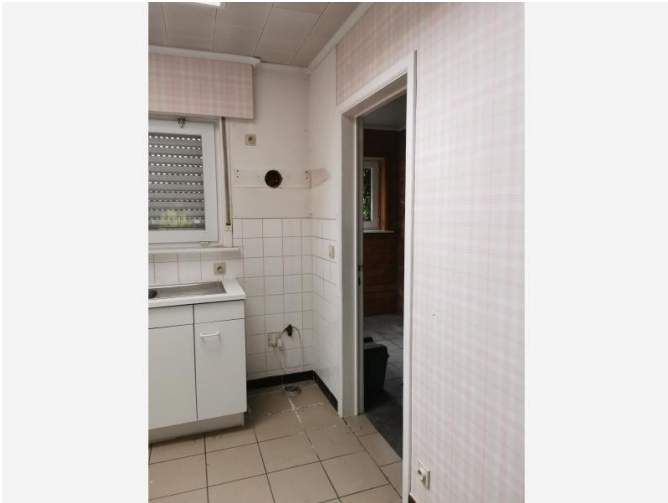
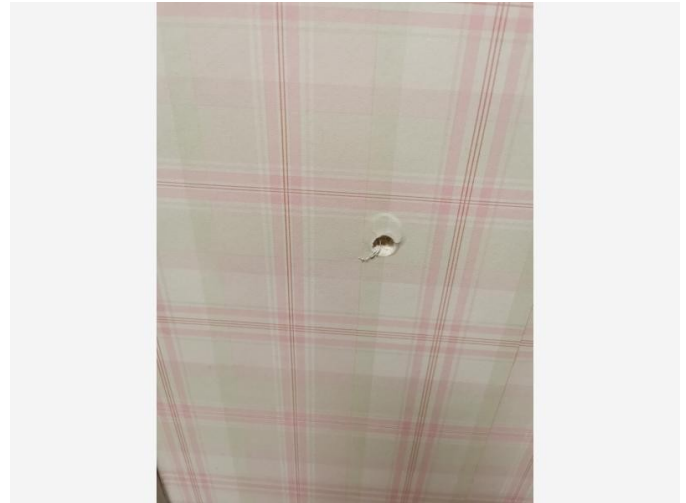
Fiche 5: M01: pleisterwerk muren

Geen asbest

#	Type	Referentie	Resultaat
5.1	Mengmonster	M01	Geen asbest

Beschrijving	M01: pleisterwerk muren
Omgeving	Binnen
Primaire drager	Binnenwand
