# Asbestinventarisatetest

Grotestraat 278, 3631 Maasmechelen

Attestnummer : 20240402-000069.000

Uitgegeven op : 02.04.2024

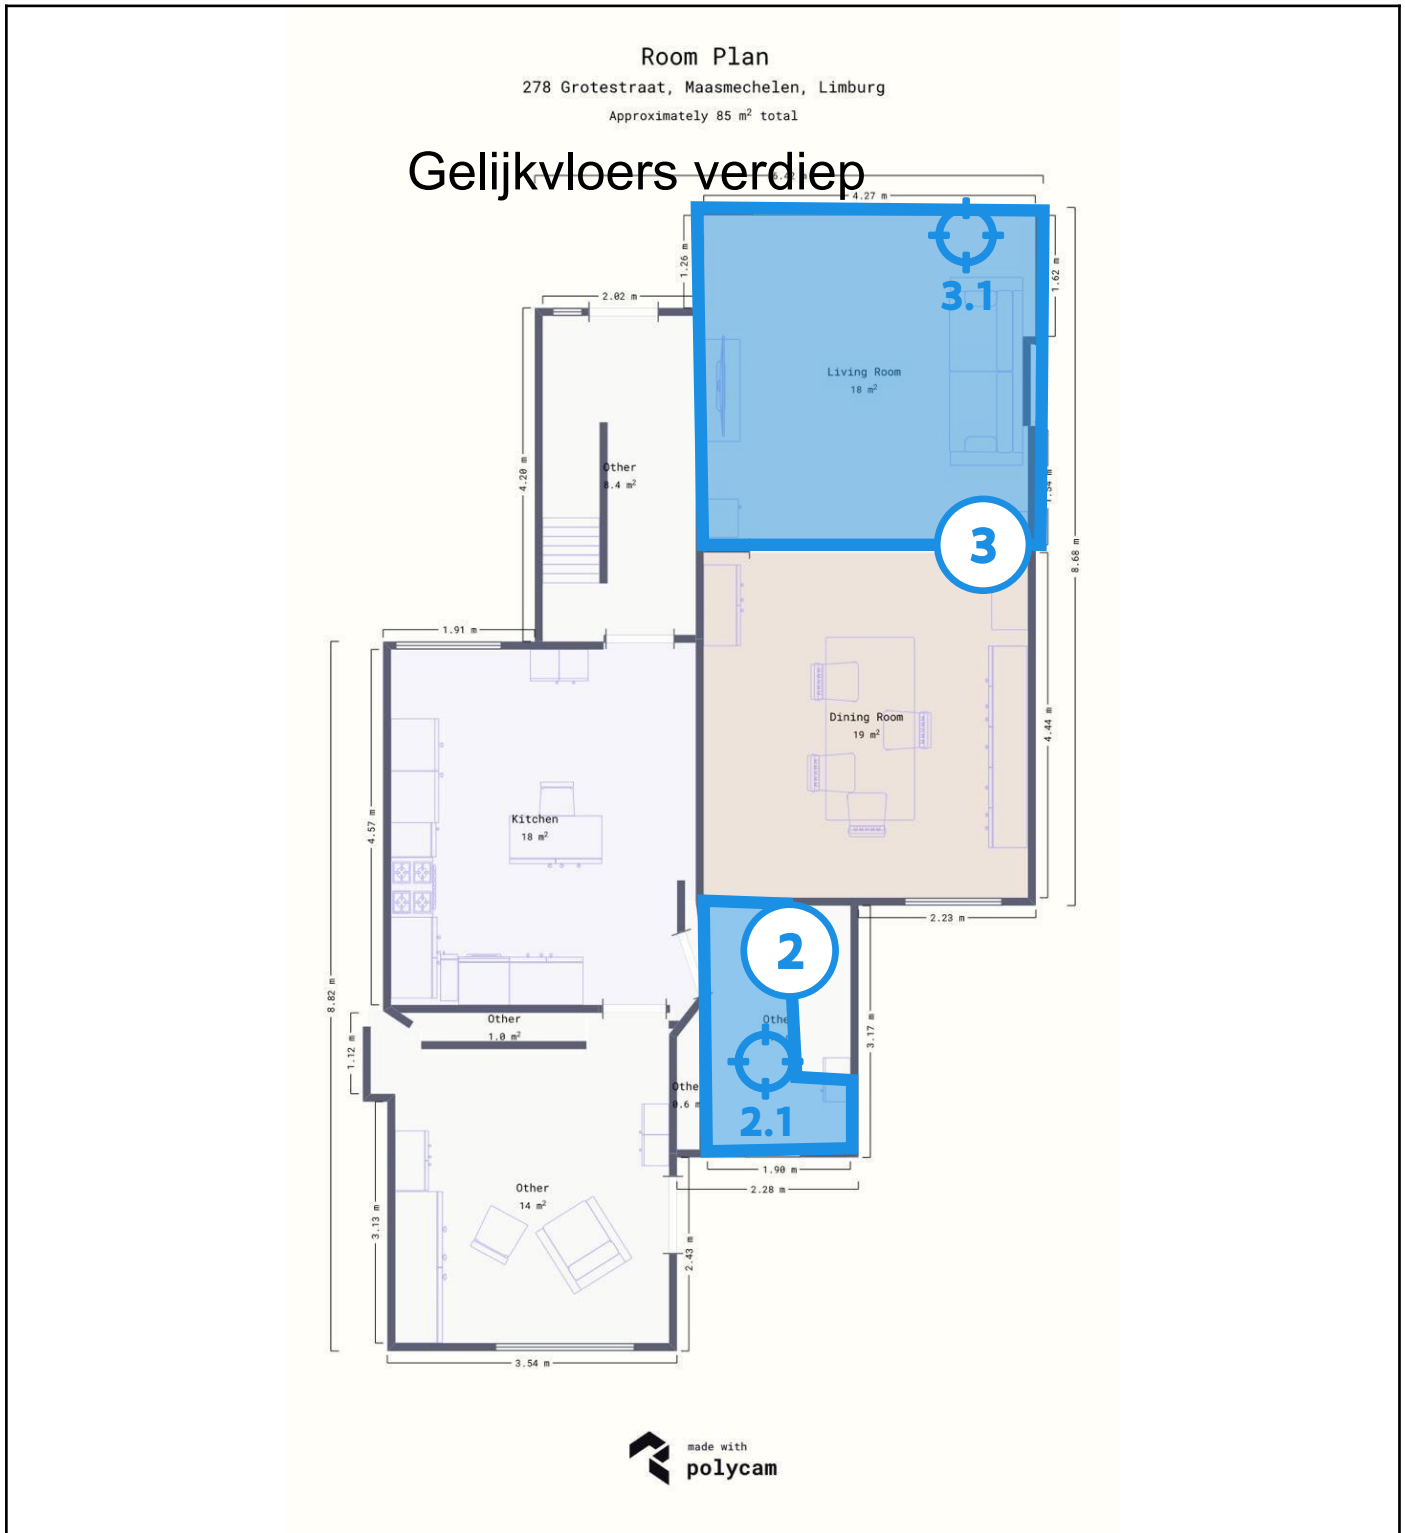
# Plan 1.3: Gelijkvloers verdiep

Beschrijving	Type	Actie
2. Pleister plafond	Geen asbest	-

2.1 Code: 1903PL02	Mengmonster	-
3. Tegels in de achterbouw gelijkvloers.	Geen asbest	-
3.1 Code: 1903TE01	Puntmonster	-

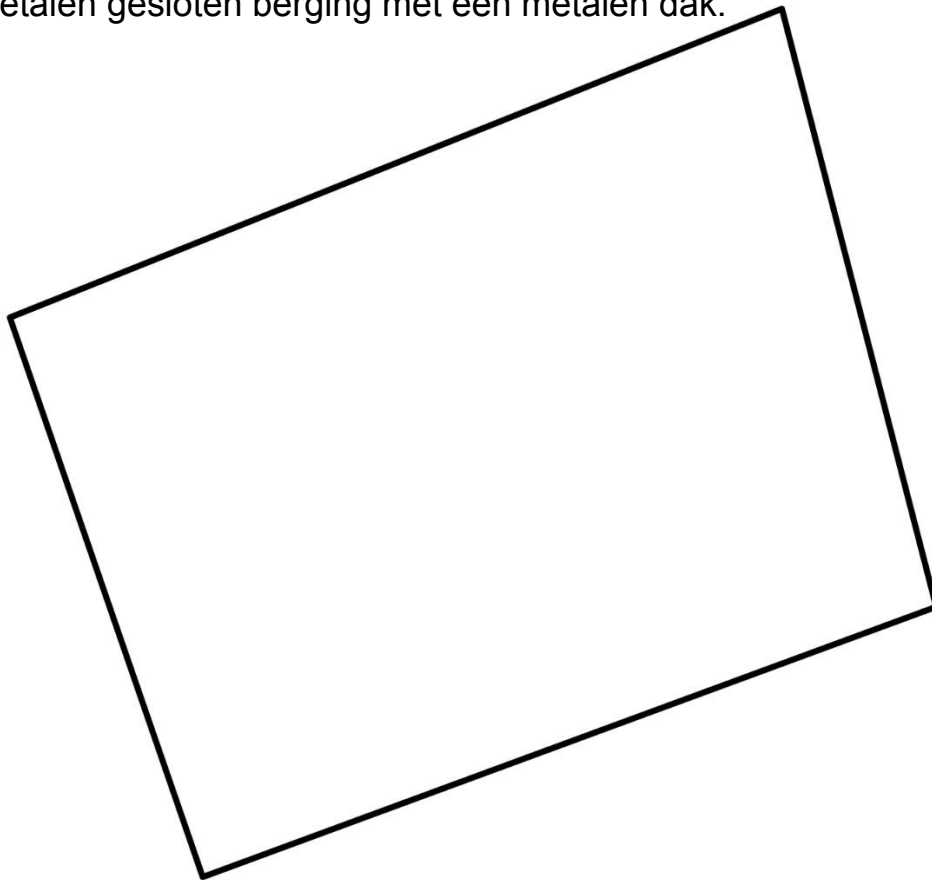
## Plan 3.1: Constructie plan

Kleine metalen gesloten berging met een metalen dak.

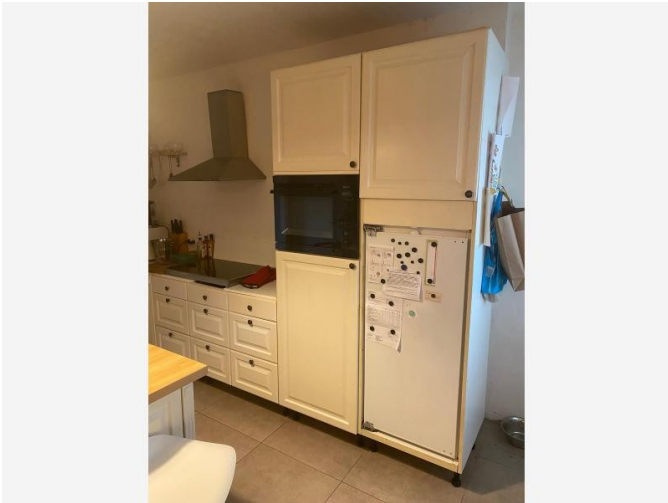
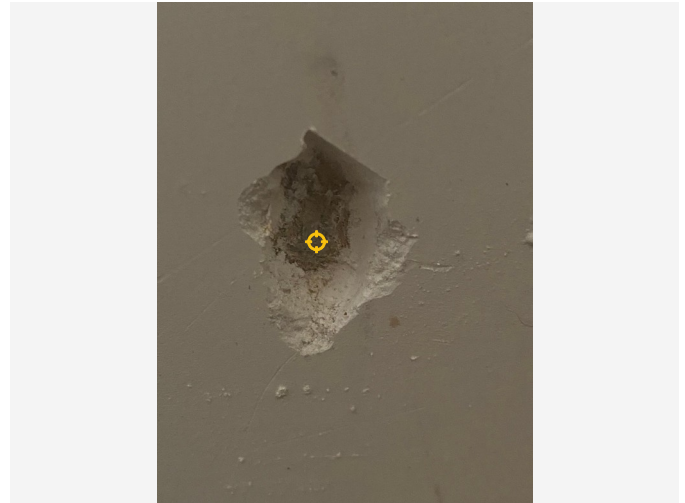
# Fiche 1: Pleister wanden

Geen asbest

Overzichtsfoto

Detailfoto

#	Type	Referentie	Resultaat
1.1	Mengmonster	1903PL01	Geen asbest

Beschrijving	Pleister wanden
Omgeving	Binnen
Primaire drager	Binnenwand
Bindmiddel van materiaal	Gips - kalk

<b>Gebondenheid op basis van bindmiddel</b>	Niet-hechtgebonden
<b>Hoeveelheid (oppervlakte - dikte - aantal)</b>	• 265,00 m <sup>2</sup> - 1,50 cm - 1 stuk
<b>Totaal volume</b>	3,975 m <sup>3</sup>
<b>Identificatiemethode</b>	Vaststelling met monstername
<b>Destructieve handeling voor identificatie</b>	Nee

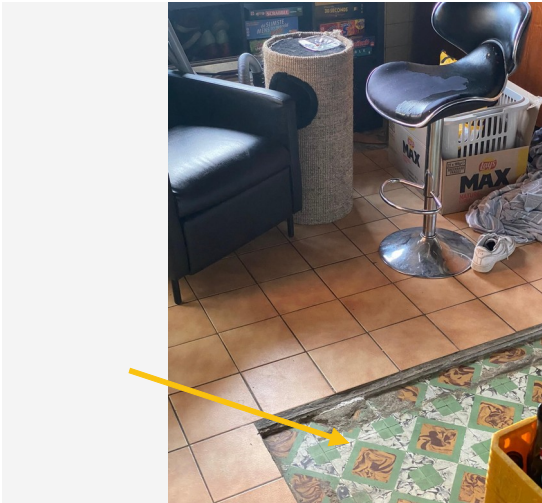
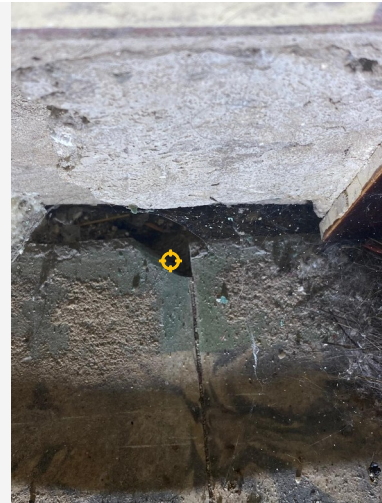
## Fiche 3: Tegels in de achterbouw gelijkvloers.

Geen asbest

Overzichtsfoto

Detailfoto

#	Type	Referentie	Resultaat
3.1	Puntmonster	1903TE01	Geen asbest

Beschrijving	Tegels in de achterbouw gelijkvloers.
Omgeving	Binnen
Primaire drager	Vloer
Bindmiddel van materiaal	Cement

<b>Gebondenheid op basis van bindmiddel</b>	Hecht
<b>Hoeveelheid (oppervlakte - dikte - aantal)</b>	• 20,00 m <sup>2</sup> - 1,00 cm - 1 stuk
<b>Totaal volume</b>	0,20 m <sup>3</sup>
<b>Identificatiemethode</b>	Vaststelling met monstername
<b>Destructieve handeling voor identificatie</b>	Nee
<b>Opmerking</b>	De tegelvloer was deels bedekt door een een nieuwe vloer bovenop.
