Asbestinventarisatetest

Van Loenoutstraat 45, 2100 Antwerpen

Attestnummer : 20230416-000208.000

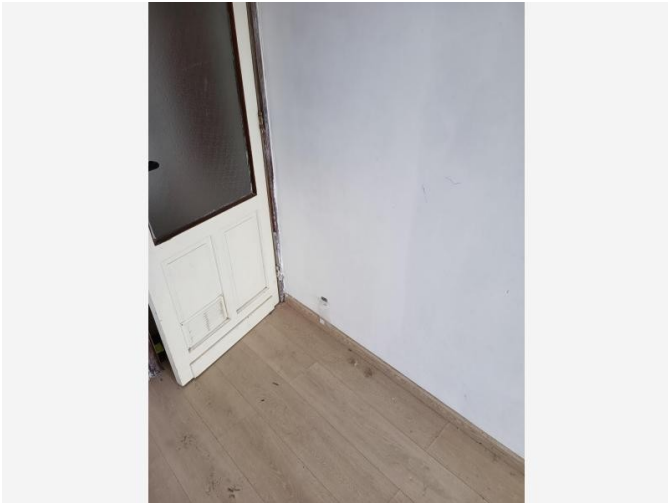
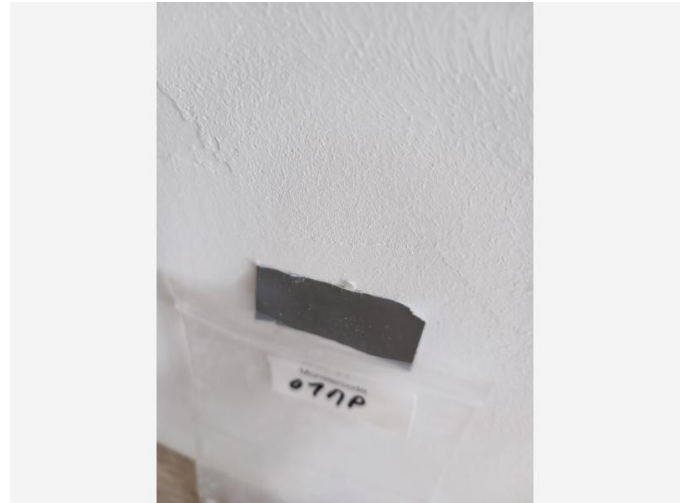
Overzichtsfoto

Detailfoto

Geen asbest

#	Type	Referentie	Resultaat
2.1	Mengmonster	01	Geen asbest

Beschrijving	muurpleister
Omgeving	Binnen
Primaire drager	Binnenwand

Bindmiddel van materiaal	Gips - kalk
Gebondenheid op basis van bindmiddel	Niet-hechtgebonden
Hoeveelheid (oppervlakte - dikte - aantal)	• 210,00 m ² - 1,00 cm - 1 stuk
Totaal volume	2,10 m ³
Identificatiemethode	Vaststelling met monstername
Destructieve handeling voor identificatie	Nee
